**REGISTRO FOTOGRÁFICO
PROGRAMA DE MANTENIMIENTO DE EDIFICIOS ESCOLARES PÚBLICOS**

Ministerio de Educación
Guatemala

DEPARTAMENTO:	QUICHÉ	MUNICIPIO:	ZACUALPA
NOMBRE DEL ESTABLECIMIENTO:	ESCUELA OFICIAL DE PÁRVULOS	DIRECCIÓN DEL ESTABLECIMIENTO:	CABECERA MUNICIPAL
CÓDIGO DEL ESTABLECIMIENTO:	14-04-0121-42	FECHA:	15/07/2024

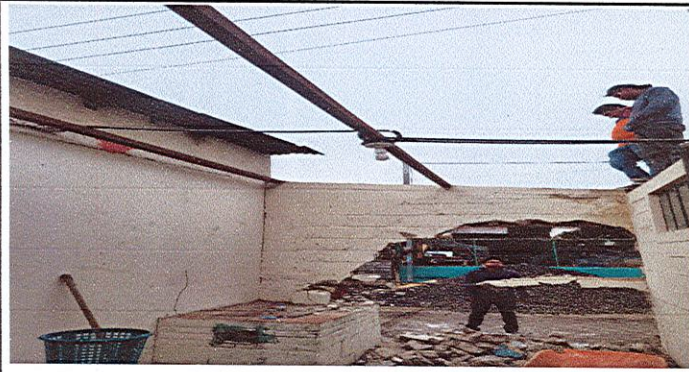
Foto1: CUBIERTA DE LAMINA. SUSTITUCIÓN DE LÁMINA, POR LAMINA TROQUELADA ALUZINC C-26.

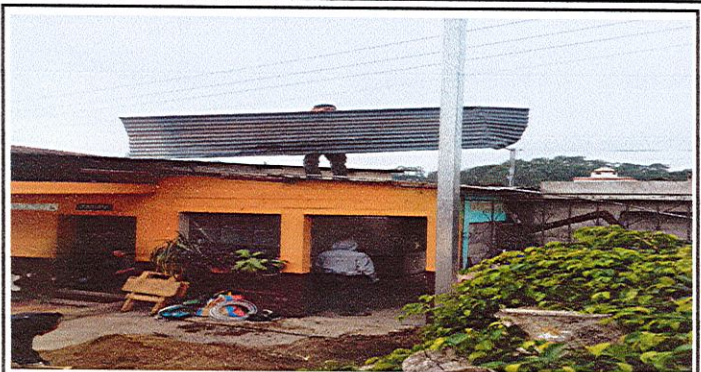
Foto 2: ESTRUCTURA DE TECHO. SUSTITUCION DE ESTRUCTURA DE SOPORTE DE METAL.

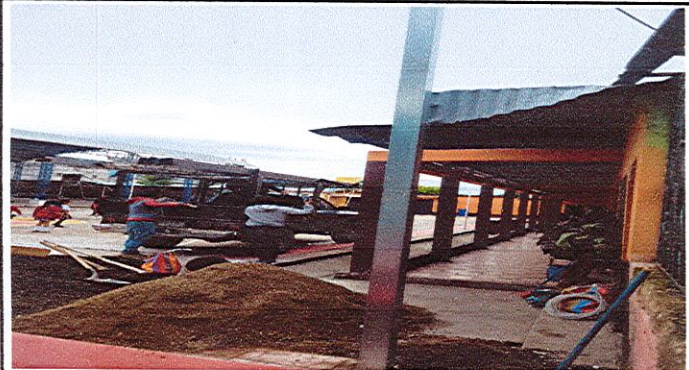
Foto 3: CANALES Y BAJADAS AGUA PLUVIAL. INSTALACIÓN DE CANAL DE METAL.

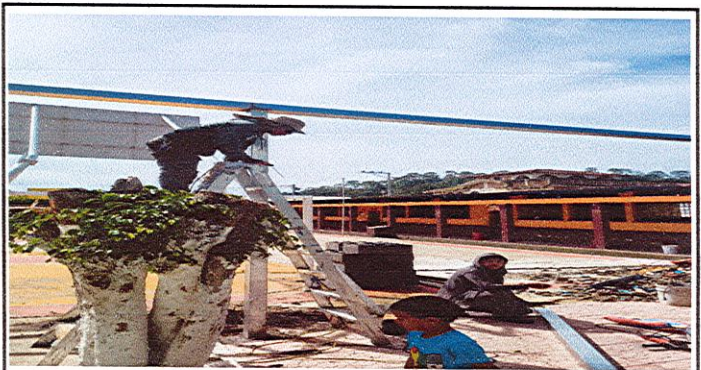
Foto 4: INSTALACIÓN DE BAJADA AGUA PLUVIAL, TUBO PVC 3".

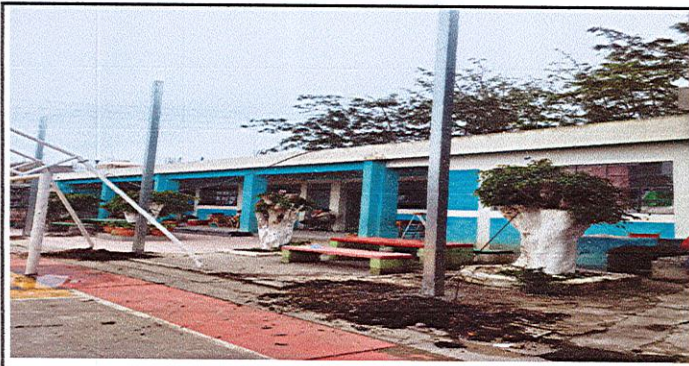
Foto 5: CUBIERTA LÁMINA SUSTITUCIÓN DE LÁMINA POR LÁMINA TROQUELADA ALUZINC C-26

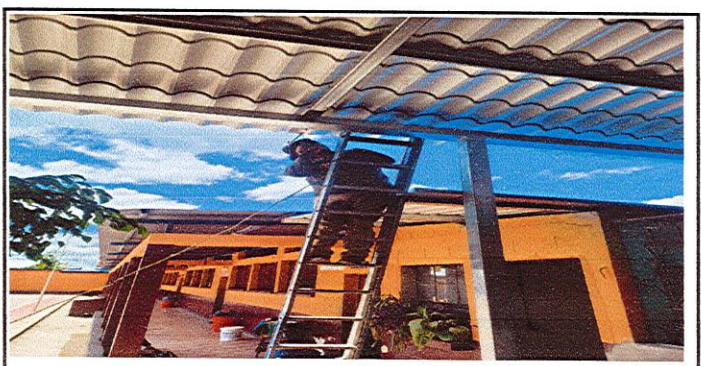
Foto 6: ESTRUCTURA DE TECHO. SUSTITUCION DE ESTRUCTURA SOPORTE METAL.

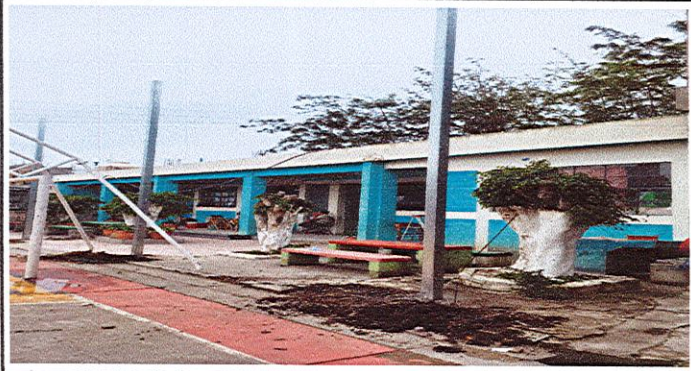
Foto 7: SUSTITUCIÓN DE PISO CERAMICO.

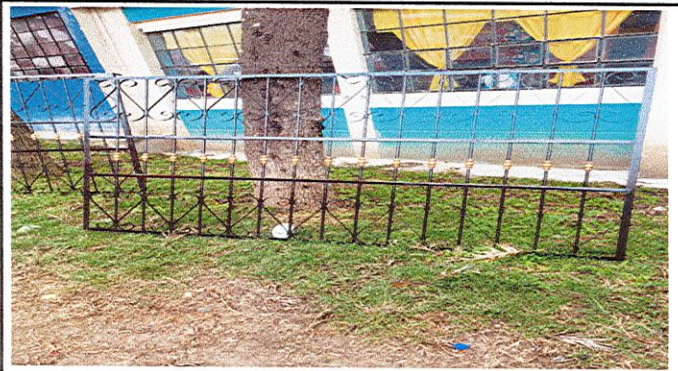
Foto 8: FABRICACION E INSTALACION DE BALCONES DE HIERRO EN VENTANAS

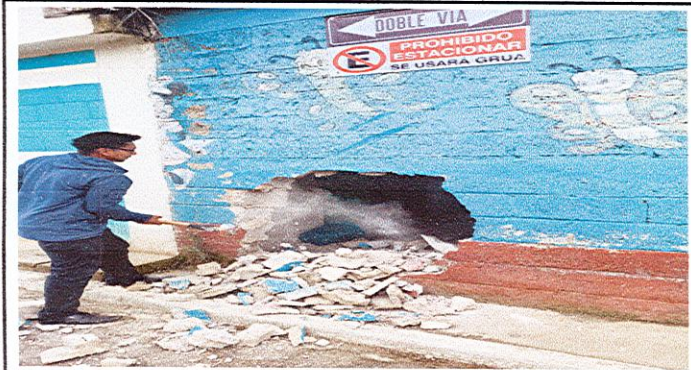
Foto 9: MURO PERIMETRAL, REPARACION DE MURO PERIMETRAL DE BLOCK.
