REGISTRO FOTOGRÁFICO
PROGRAMA DE MANTENIMIENTO DE EDIFICIOS ESCOLARES PÚBLICOS

Ministerio de Educación
 Guatemala

DEPARTAMENTO:	QUICHÉ	MUNICIPIO:	ZACUALPA
NOMBRE DEL ESTABLECIMIENTO:	EORM	DIRECCIÓN DEL ESTABLECIMIENTO:	ALDEA LA VEGA II
CÓDIGO DEL ESTABLECIMIENTO:	14-04-0125-43	FECHA:	01/008/2024

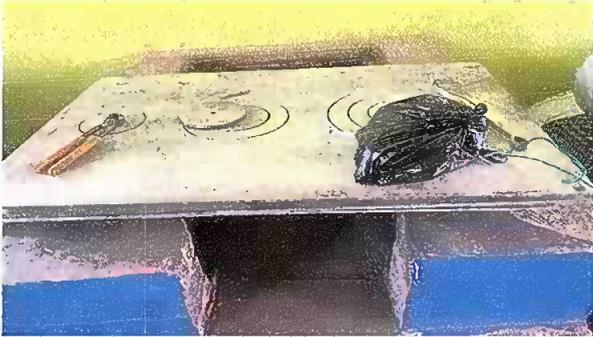
Foto 1 : MODULO 1: Sustitución de estufas rurales

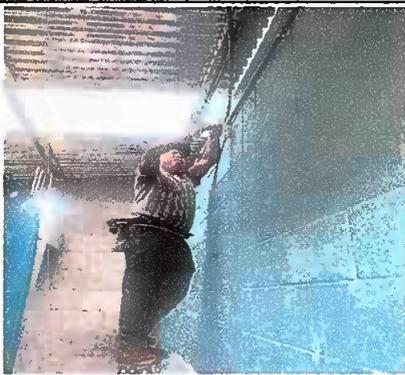
Foto 3. MODULO 2: Instalación de Unidades de fuerza

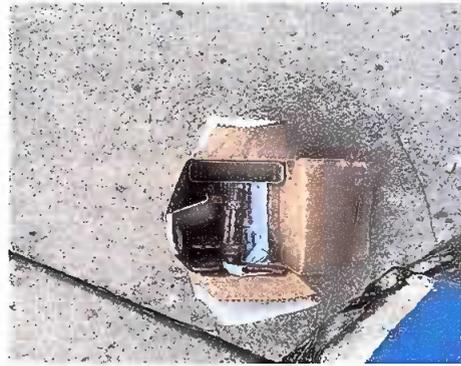
Foto 4. MODULO 2: Sustitución de chapa Yale para puerta

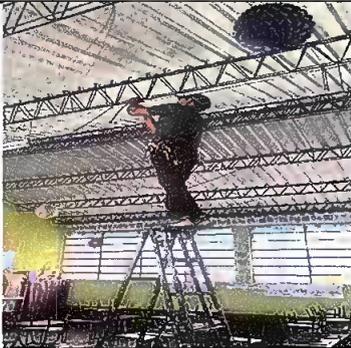
Foto 5. MODULO 2: Reparación de cabel eléctrico e Instalación de unidades de luz

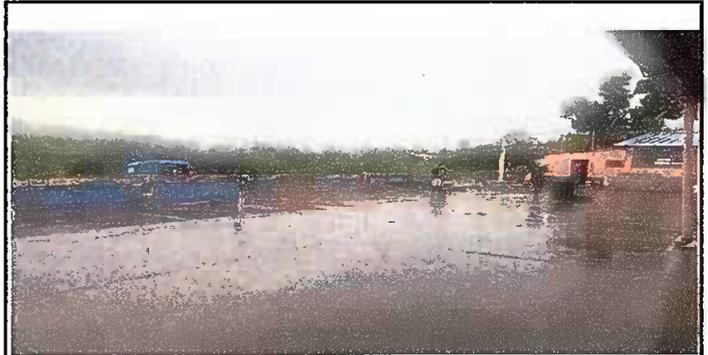
Foto 6. MURO PERIMETRAL: Reparacion de muro perimetral frente a la escuela

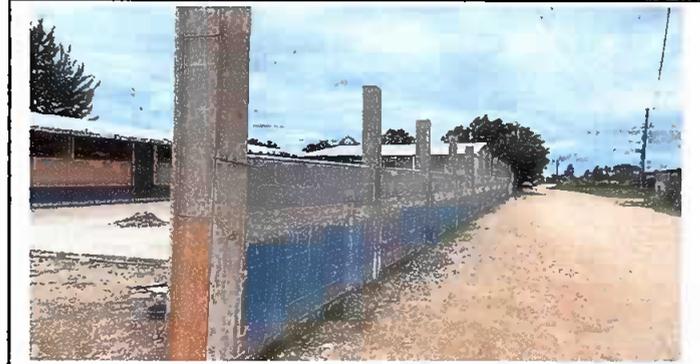
Foto 7. MURO PERIMETRAL: Reparacion de muro perimetral frente a la escuela de block con soleras y columnas intermedias

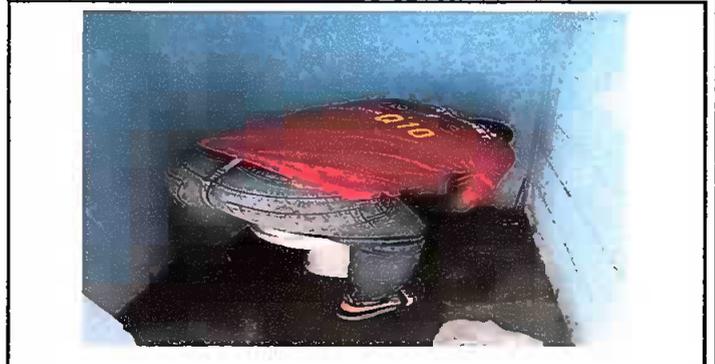
Foto 8. MODULO 3: Instalacion y Sustitucion de Inodoro

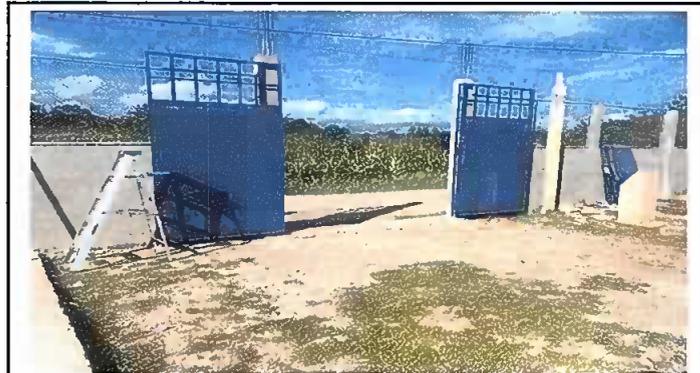
Foto 9. MURO PERIMETRAL: Sustitución de porton de metal de ingreso de malla por metal.
