SITUACIÓN DEFICIENCIAS DETERMINADAS PREVIO DURANTE POSTERIOR

DEPARTAMENTO:	QUICHÉ	MUNICIPIO:	ZACUALPA
NOMBRE DEL ESTABLECIMIENTO:	EORM ALDEA TURBALA	DIRECCIÓN DEL ESTABLECIMIENTO:	ALDEA TURBALA
CÓDIGO DEL ESTABLECIMIENTO:	14-04-0130-43	FECHA:	2 de julio 2024

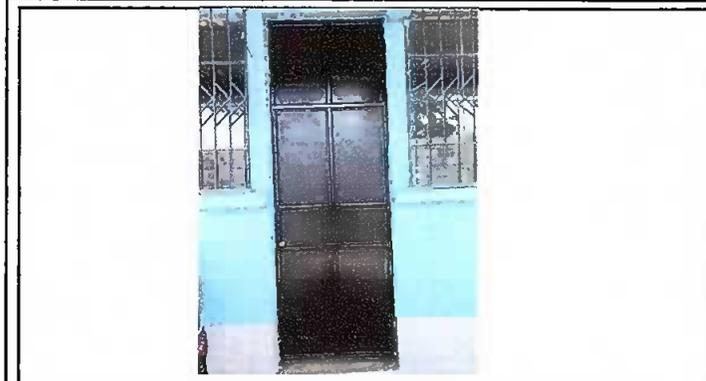
Foto1: Modulo 2, Fabricación e instalación de puerta en modulos.

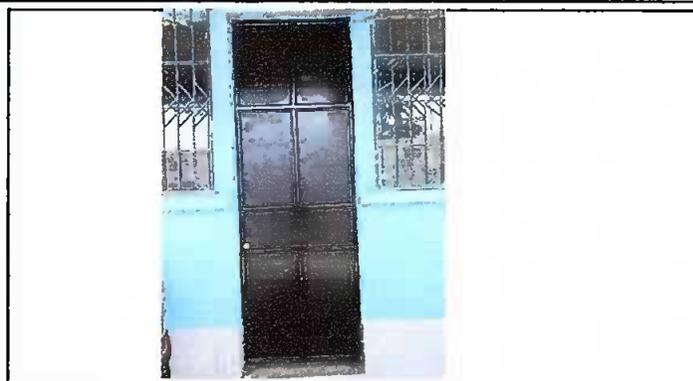
Foto 2: Modulo 2, Sustitución de chapa.

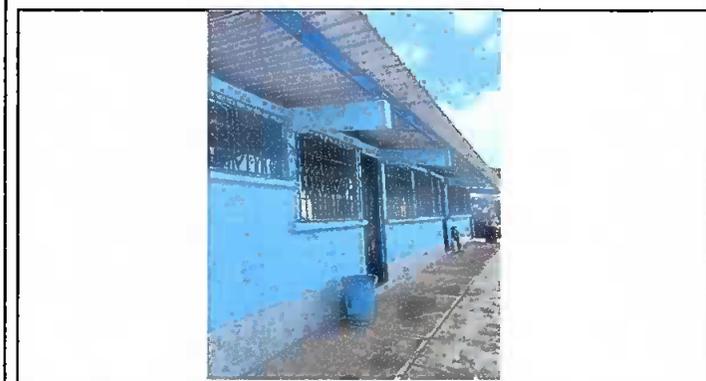
Foto 3: Modulo 2, Pintura en muros exteriores e interiores.

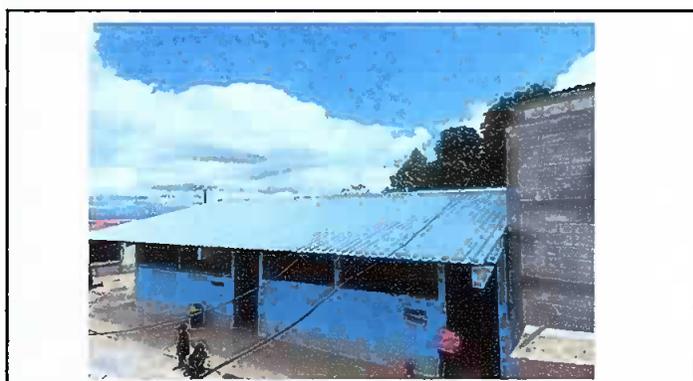
Foto 4: Modulo 2, Cambio de lamina troquelada calibre 26.

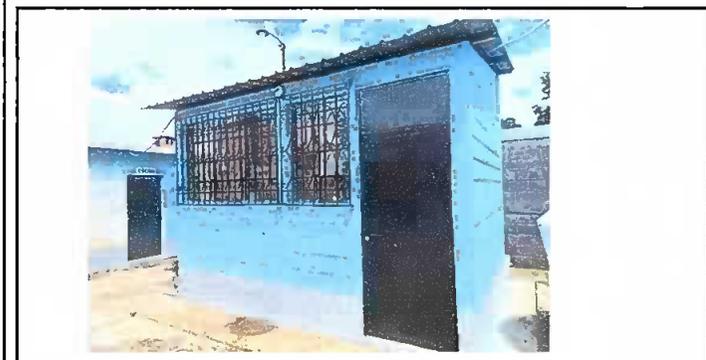
Foto 5: Modulo 4 Mantenimiento de estructura (lijado, cambio de tubo, cepillado, sujeciones, aplicación de pintura), sustitución de chapa y fabricación e instalación de balcones de hierro en ventanas.

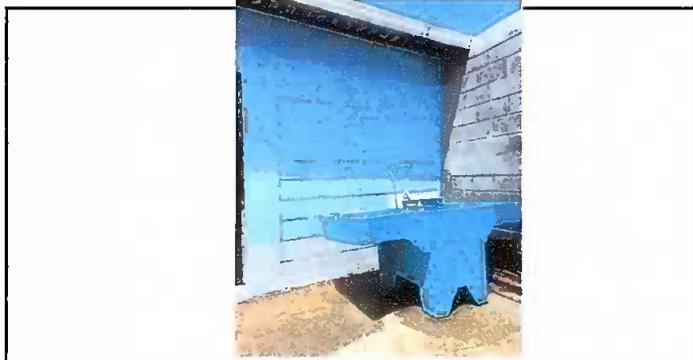
Foto 6: Modulo 4, Sustitución de pila de cementode dos lavaderos.

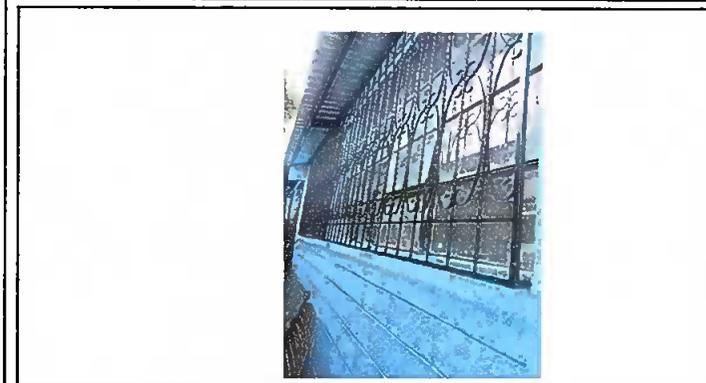
Foto 1: Modulo 1, Instalacion de valcones de metal en venta.

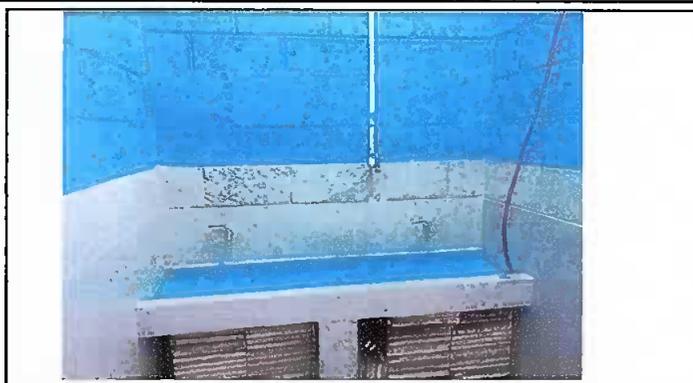
Foto 2: Modulo 2, sustitucion de Grifos.

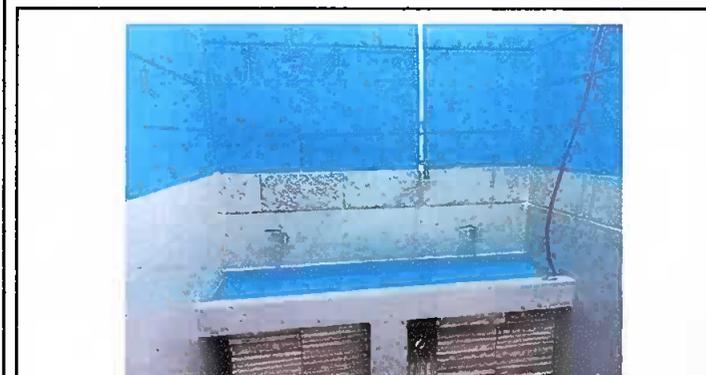
Foto 3: Modulo 2, sustitución de tubria PVC Linea Principal aguas puviales.

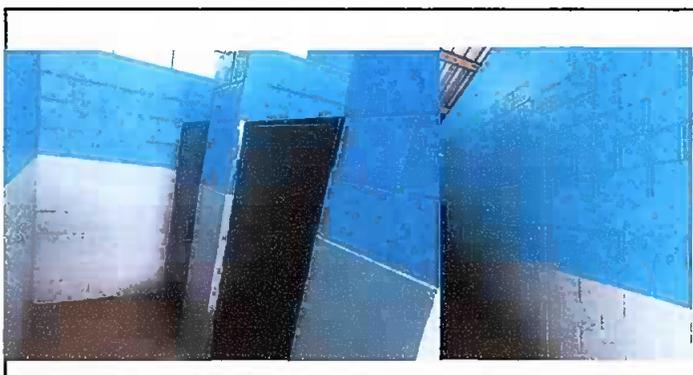
Foto 4: Modulo 2, pintura en muros exteriores e interiores.

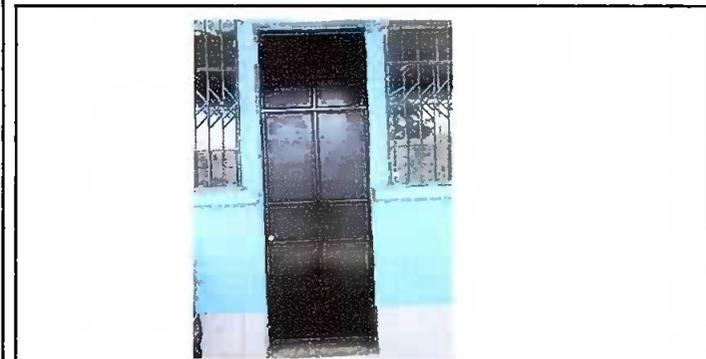
Foto 5: Modulo 2, mantenimineto de estructuras (lijado, cambio de tubo, cepillado, sujeciones, apkicación de pintura)

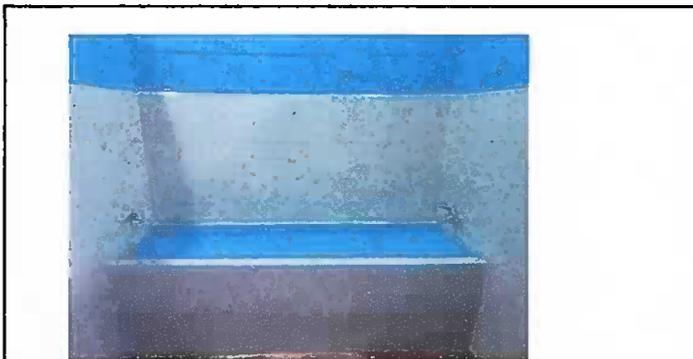
Foto 6: Modulo 2, sustitución de llave para mingitorios
