SITUACIÓN DEFICIENCIAS DETERMINADAS PREVIO DURANTE POSTERIOR

DEPARTAMENTO:	QUICHE	MUNICIPIO:	CHAJUL
NOMBRE DEL ESTABLECIMIENTO:	EORM, JM	DIRECCIÓN DEL ESTABLECIMIENTO:	ALDEA JUA
CÓDIGO DEL ESTABLECIMIENTO:	14-05-0040-43	FECHA:	14/11/2024

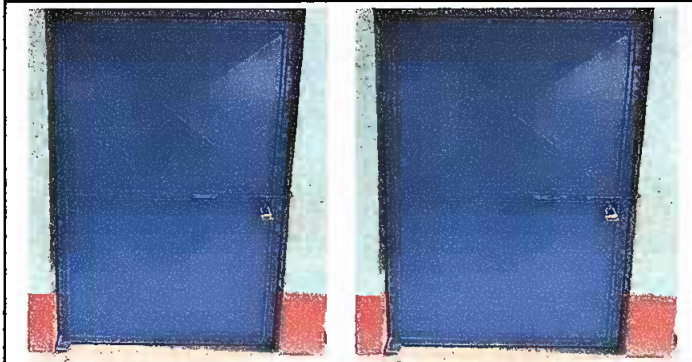
Foto1: MODULO 1 Sustitucion de puertas de metal

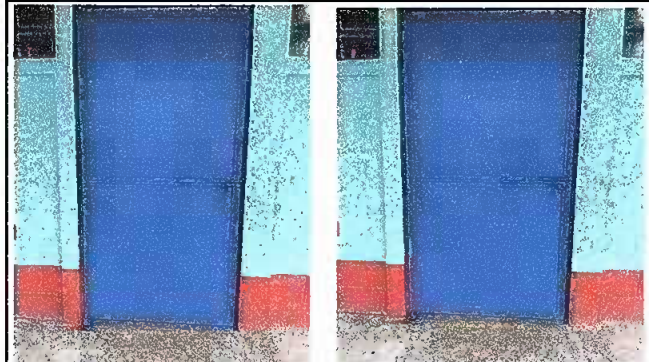
Foto2: MODULO 2 Sustitucion de puertas de metal

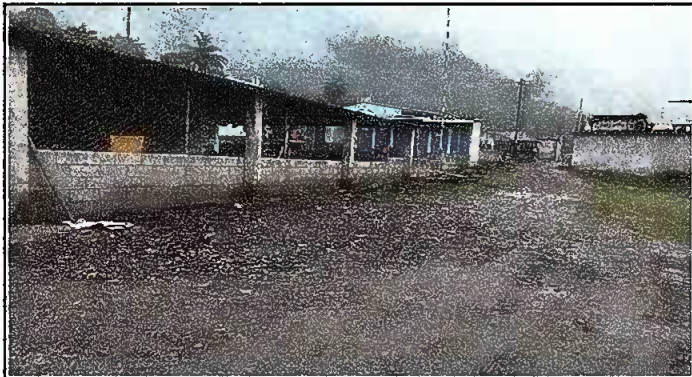
Foto3: MURO PERIMETRAL. Reparación de muro perimetral de blok con tuvo HG, malla galvanizada, soleras intermedia y columnas de sostenimiento

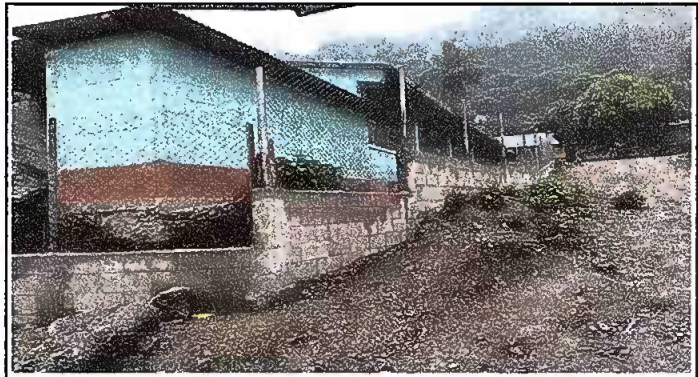
Foto4: MURO PERIMETRAL. Reparación de muro perimetral de blok con tuvo HG, malla galvanizada, soleras intermedia y columnas de sostenimiento

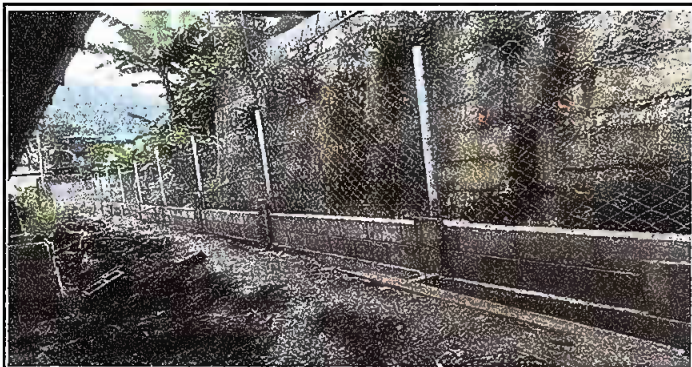
Foto5: MURO PERIMETRAL. Reparación de muro perimetral de blok con tuvo HG, malla galvanizada, soleras intermedia y columnas de sostenimiento

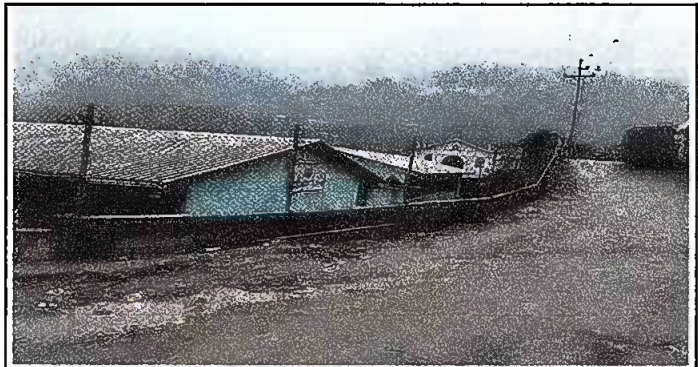
Foto6: MURO PERIMETRAL. Reparación de muro perimetral de blok con tuvo HG, malla galvanizada, soleras intermedia y columnas de sostenimiento
