SITUACIÓN DEFICIENCIAS DETERMINADAS

DEPARTAMENTO:	QUICHÉ	MUNICIPIO:	Santo Tomás Chichicastenango
NOMBRE DEL ESTABLECIMIENTO:	Escuela Oficial Rural Mixta	DIRECCIÓN DEL ESTABLECIMIENTO:	Cantón Xecalibal
CÓDIGO DEL ESTABLECIMIENTO:	14-06-0282-43	FECHA:	19 de septiembre de 2,024

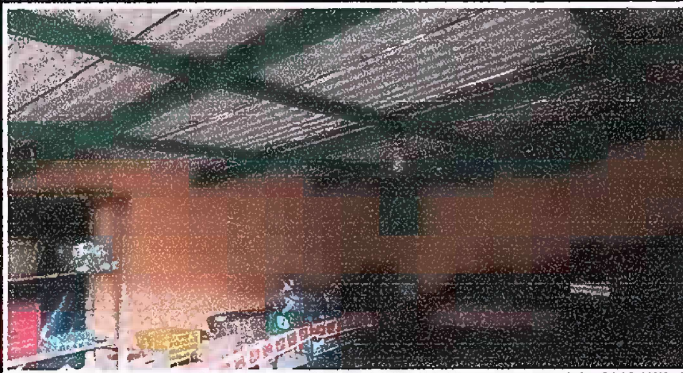
Foto 13: Modulo 5 Situación de lamparas

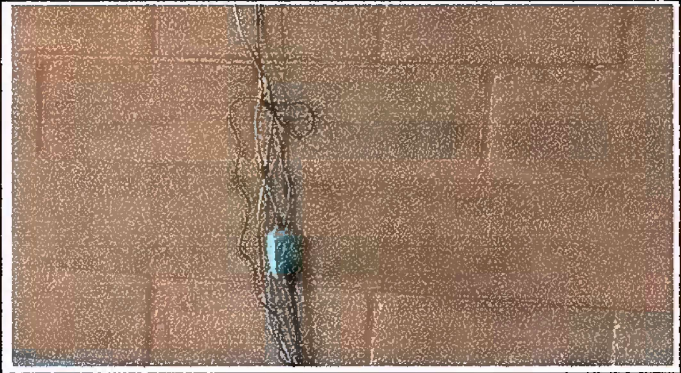
Foto 14: Modulo 5 Reparación cableado electrico

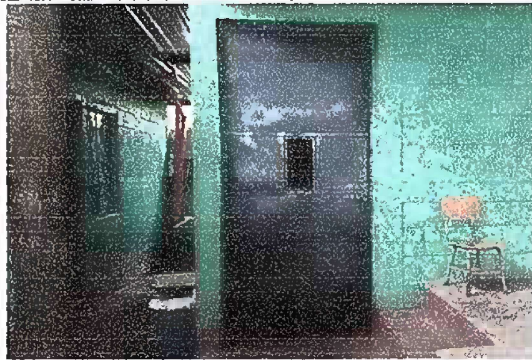
Foto 15: Modulo 5 Matenimiento de puertas

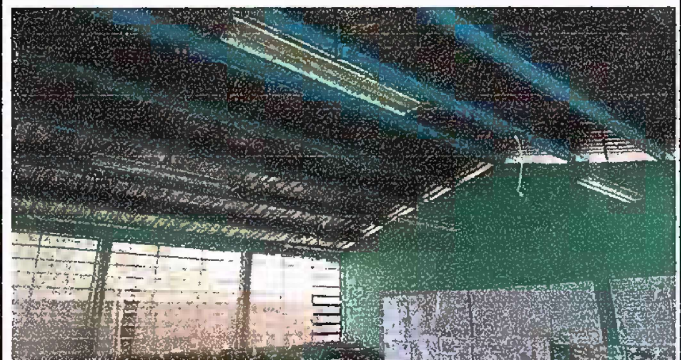
Foto 16: Modulo 6 Situación de lamparas

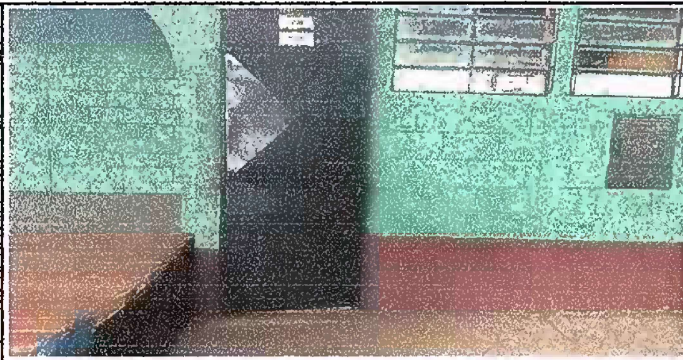
Foto 17: Modulo 6 Matenimiento de puertas

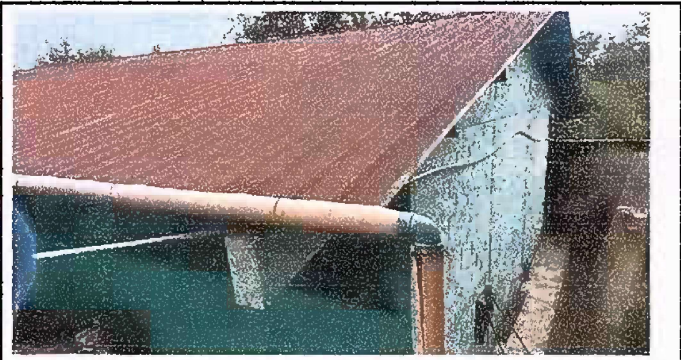
Foto 18: Modulo 6 Sustitución de canal de metal

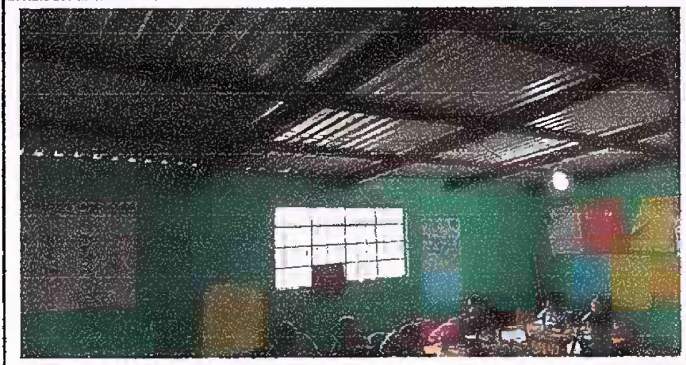
Foto 7: Modulo 3 Situación de lamparas

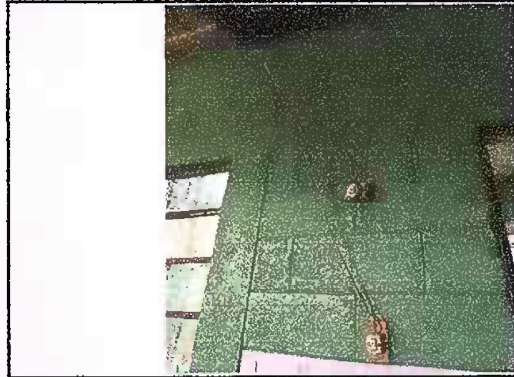
Foto 8: Modulo 3 Reparación cableado electrico

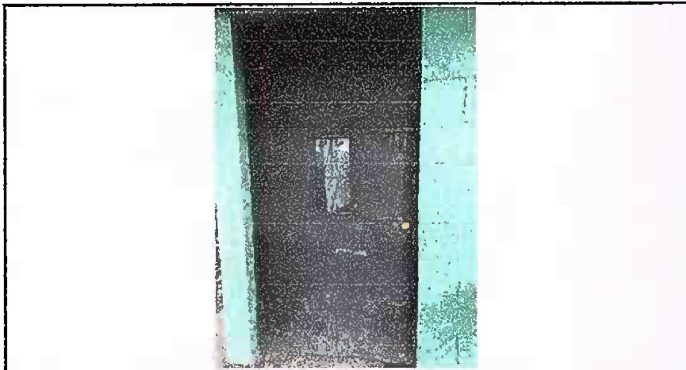
Foto 9: Modulo 3 Matenimiento de puertas

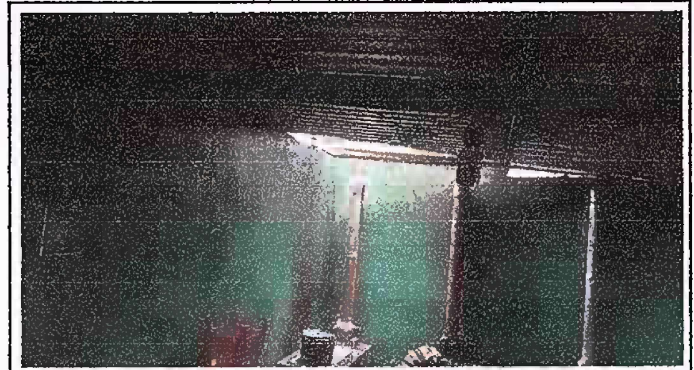
Foto 10: Modulo 4 Situación de lamparas

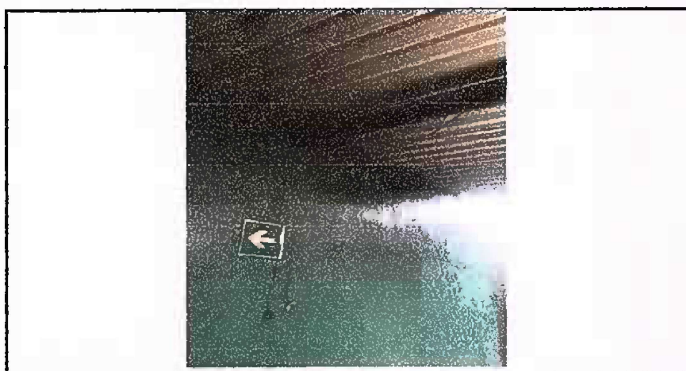
Foto 11: Modulo 4 Reparacion cableado electrico.

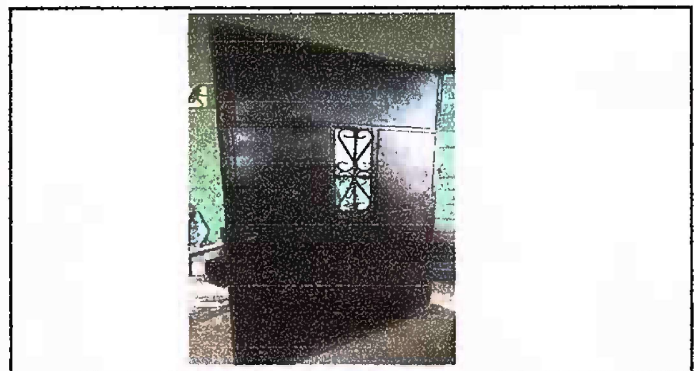
Foto 12: Modulo 4 Matenimiento de puertas

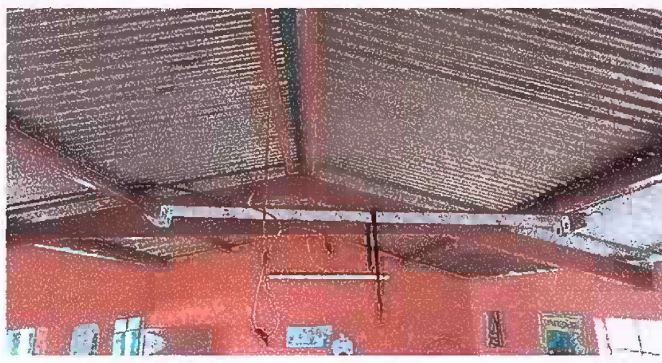
Foto 1: Modulo 1 Situación de lamparas

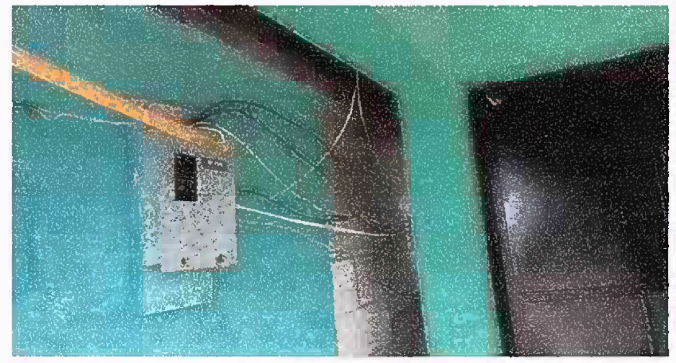
Foto 2: Modulo 1 Reparación cableado electrico

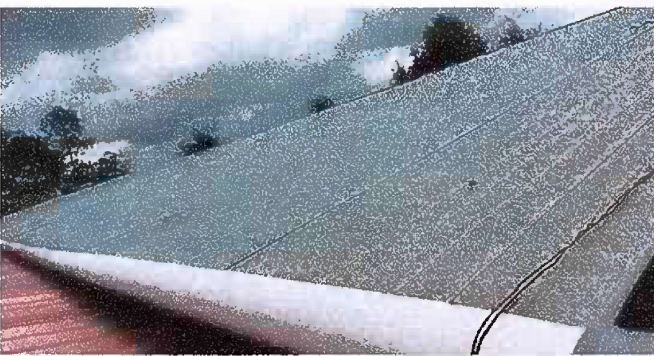
Foto 3: Modulo 1 Sustitución de canal de metal

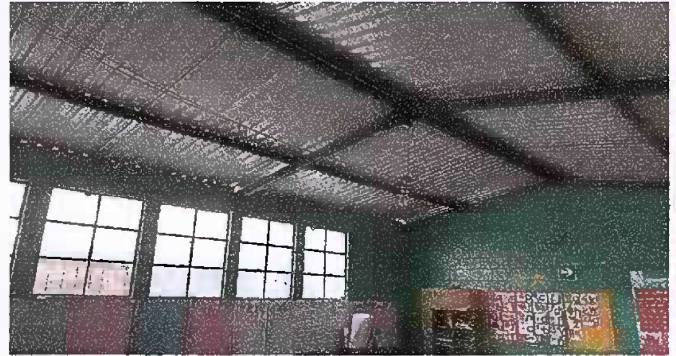
Foto 4: Modulo 2 Situación de lamparas

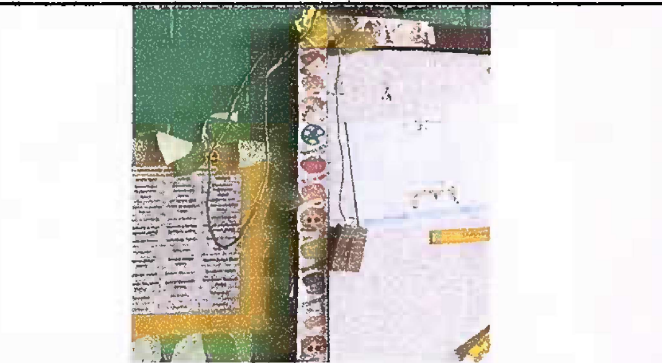
Foto 5: Modulo 2 Reparación cableado electrico

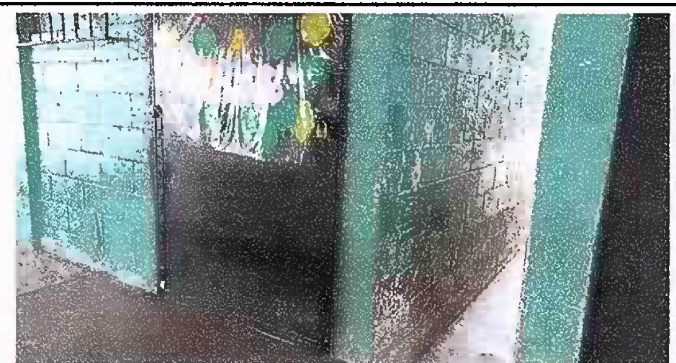
Foto 6: Modulo 2 Mantenimiento de puertas
