SITUACIÓN DEFICIENCIAS DETERMINADAS PREVIO DURANTE POSTERIOR

DEPARTAMENTO:	QUICHÉ	MUNICIPIO:	Santo Tomás Chichicastenango
NOMBRE DEL ESTABLECIMIENTO:	Escuela Oficial Rural Mixta	DIRECCIÓN DEL ESTABLECIMIENTO:	Cantón Xecalibal
CÓDIGO DEL ESTABLECIMIENTO:	14-06-0282-43	FECHA:	11 de noviembre de 2,024

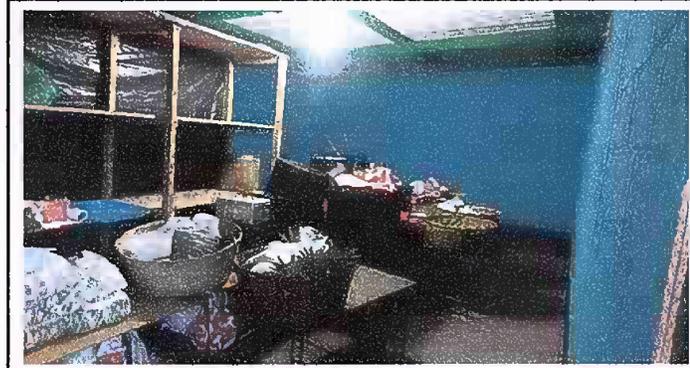
Foto 13: Modulo 5 Situación de lamparas (En proceso)

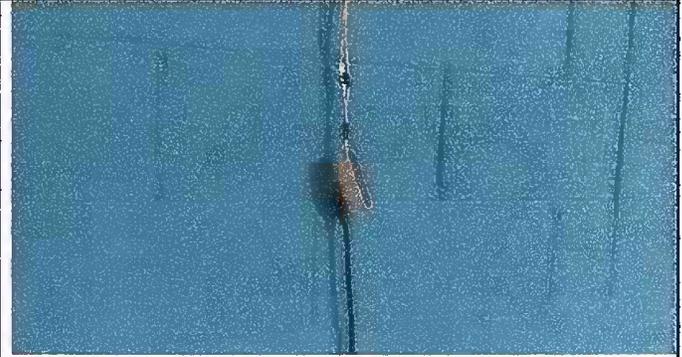
Foto 14: Modulo 5 Reparación cableado electrico (En proceso)

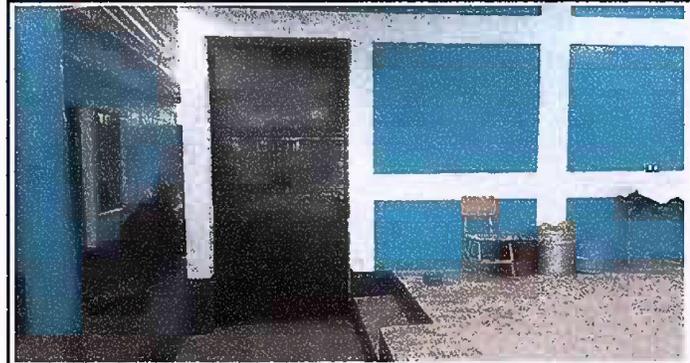
Foto 15: Modulo 5 Matenimiento de puertas (En proceso)

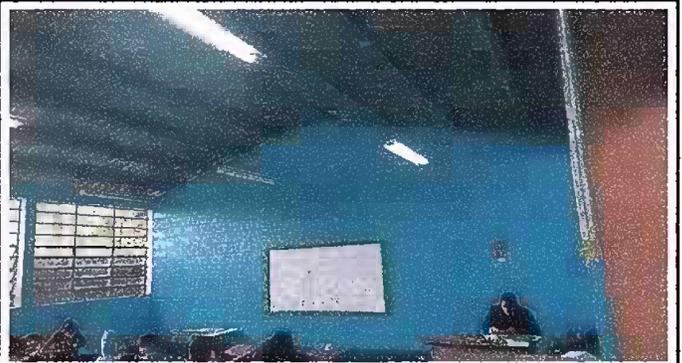
Foto 16: Modulo 6 Situación de lamparas (En proceso)

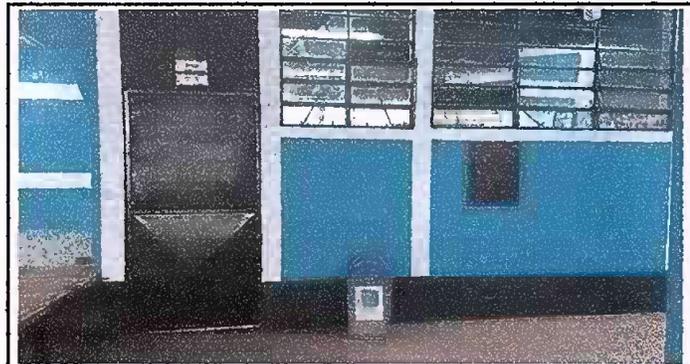
Foto 17: Modulo 6 Matenimiento de puertas (En proceso)

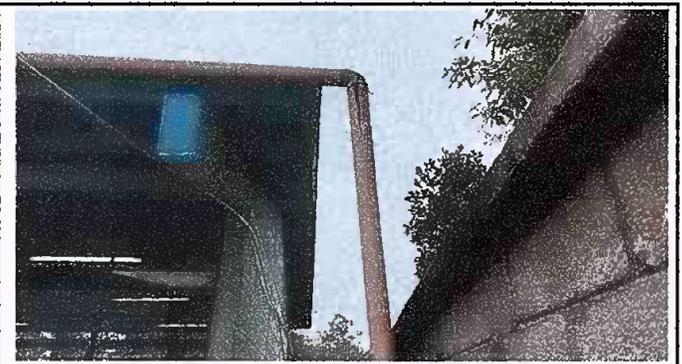
Foto 18: Modulo 6 Sustitución de canal de metal (En proceso)

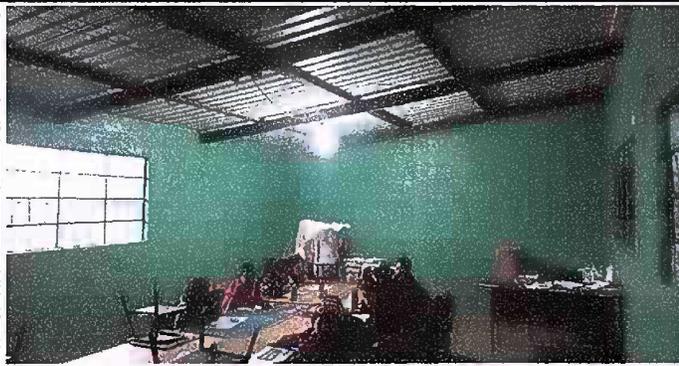
Foto 7: Modulo 3 Situación de lamparas (En proceso)

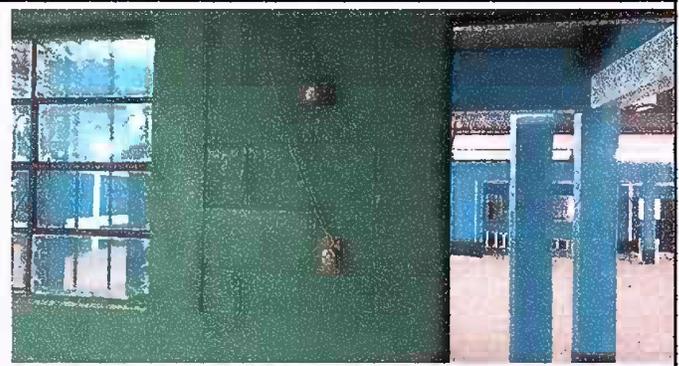
Foto 8: Modulo 3 Reparación cableado electrico (En proceso)

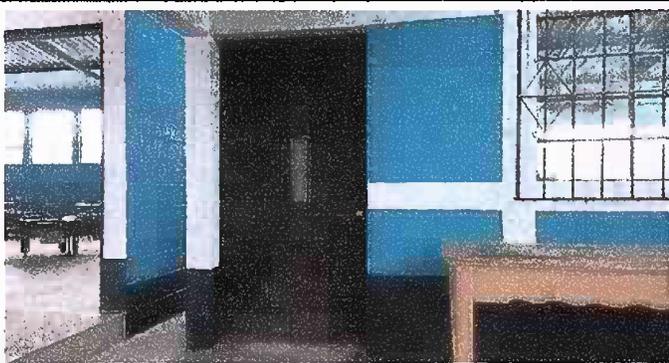
Foto 9: Modulo 3 Matenimiento de puertas (En Proceso)

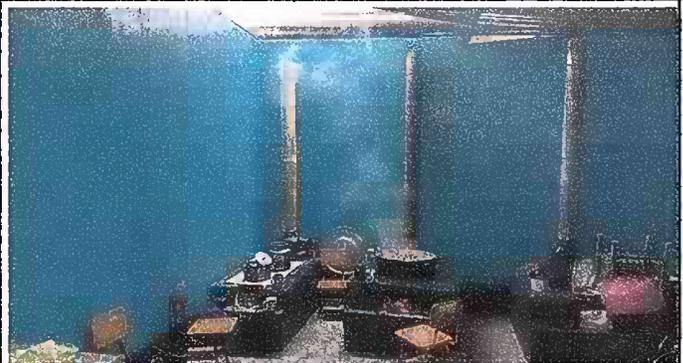
Foto 10: Modulo 4 Situación de lamparas (En Proceso)

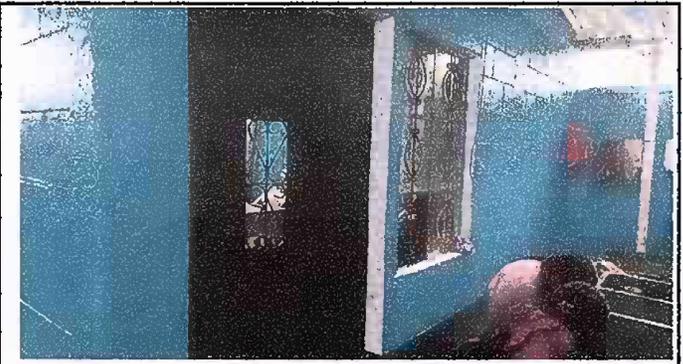
Foto 12: Modulo 4 Matenimiento de puertas (En Proceso)

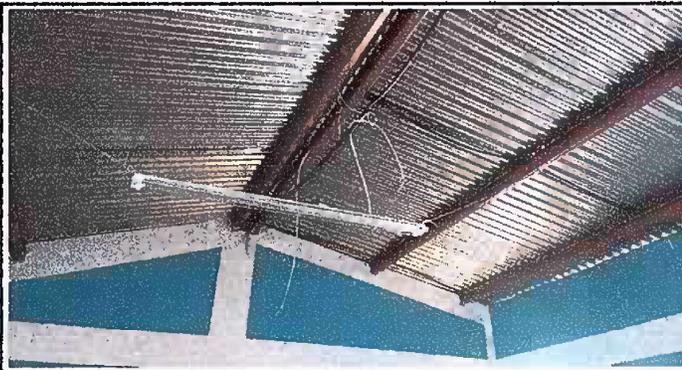
Foto 1: Modulo 1 Situación de lamparas

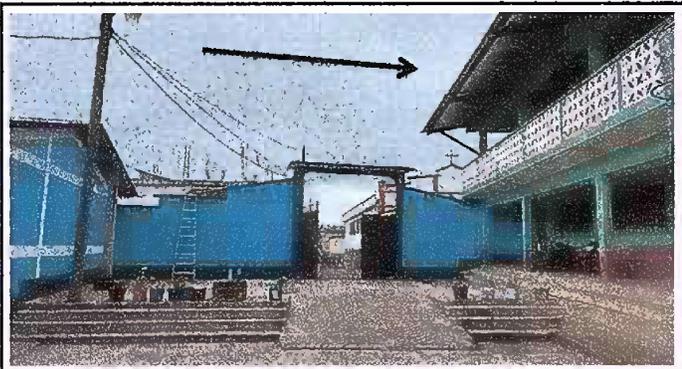
Foto 3: Modulo 1 Sustitución de canales de metal (aun pendiente)

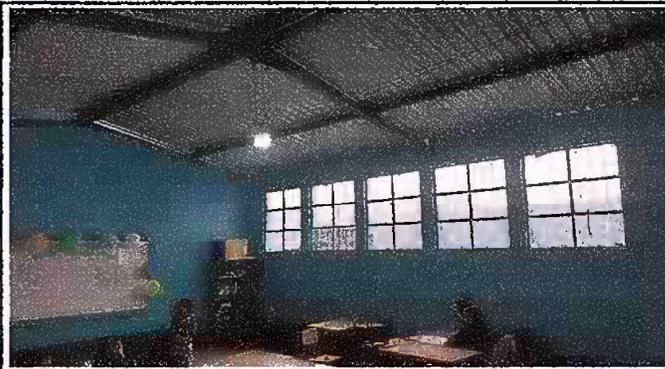
Foto 4: Modulo 2 Situación de lamparas (En proceso)

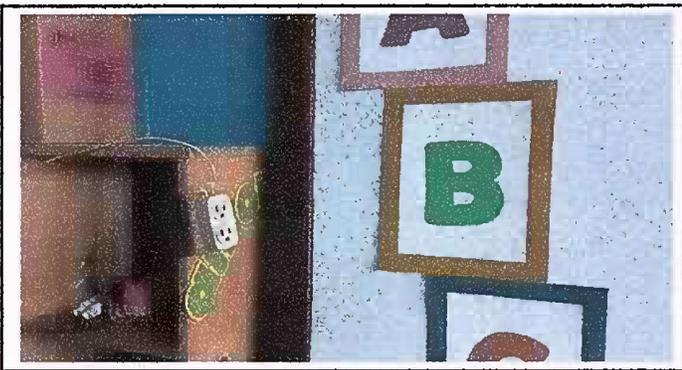
Foto 5: Modulo 2 Reparación cableado electrico (En proceso)

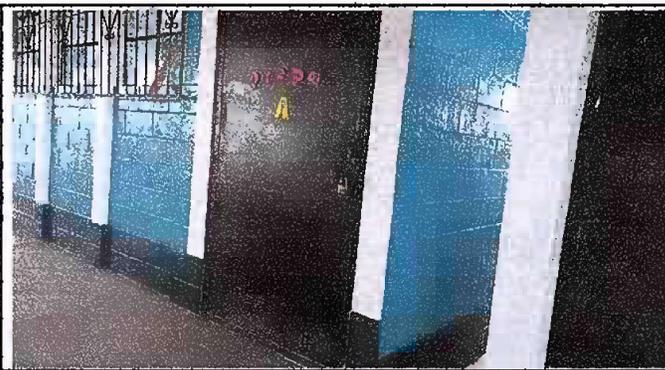
Foto 6: Modulo 2 Mantenimiento de puertas (En Proceso)
