SITUACIÓN DEFICIENCIAS DETERMINADAS PREVIO DURANTE POSTERIOR

DEPARTAMENTO:	QUICHÉ	MUNICIPIO:	CHICHICASTENANGO
NOMBRE DEL ESTABLECIMIENTO:	ESCUELA OFICIAL RURAL MIXTA	DIRECCIÓN DEL ESTABLECIMIENTO:	CANTÓN MACTZUL SEGUNDO
CÓDIGO DEL ESTABLECIMIENTO:	14-06-0291-43	FECHA:	25/11/2024

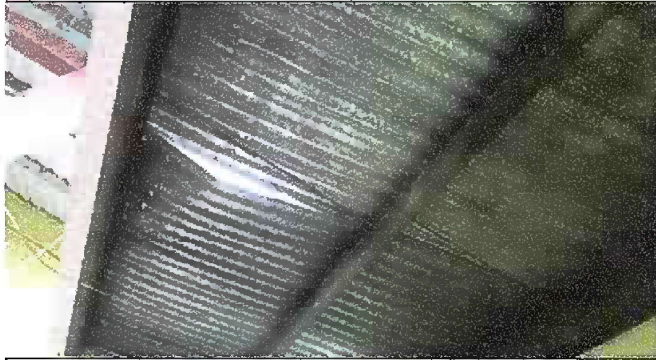
Foto 1: Módulo 3 Sustitución de láminas, por láminas troquelada aluzinc calibre 26

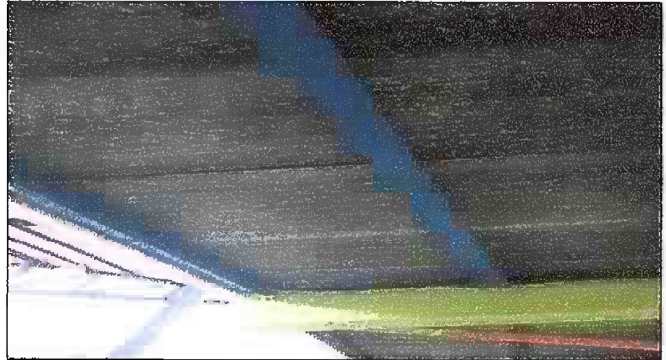
Foto 2: Módulo 3 Sustitución de estructura de soporte de madera, por metal

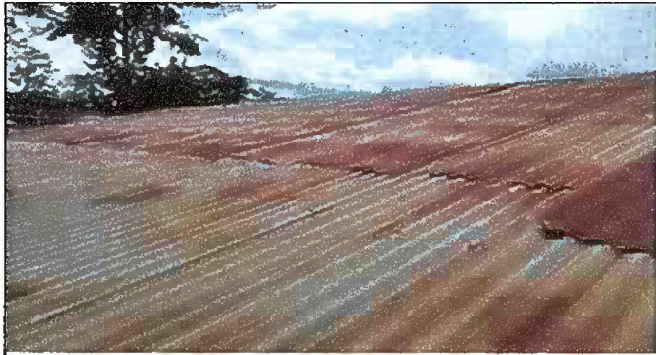
Foto 3: Módulo 4 Sustitución de láminas, por láminas troquelada aluzinc calibre 26

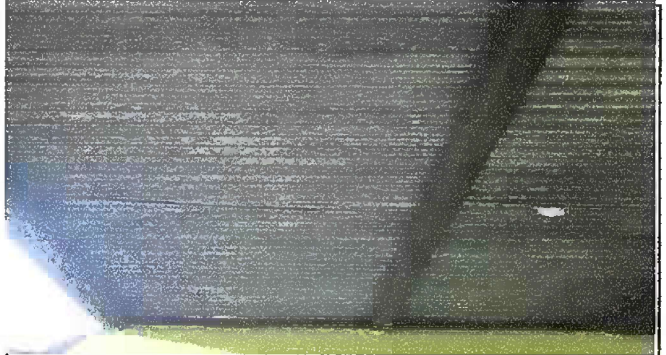
Foto 4: Módulo 4 Sustitución de estructura de soporte de metal, por metal

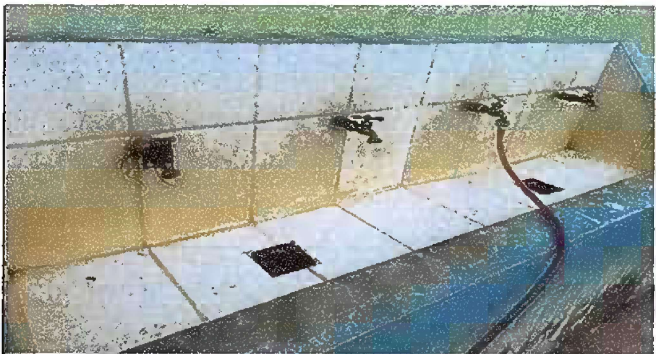
Foto 5: Módulo 5. Sustitución de llave de chorros y azulejos

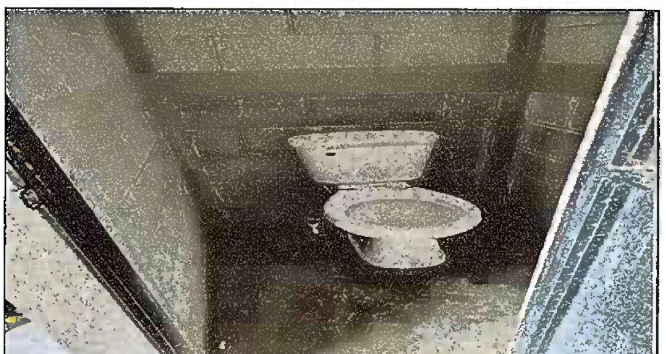
Foto 6: Módulo 5 Sustitución de inodoro

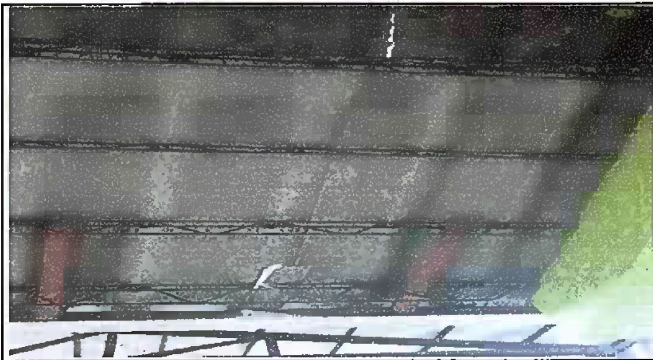
Foto 1: Módulo 1 Sustitución de láminas, por láminas troquelada aluzinc calibre 26

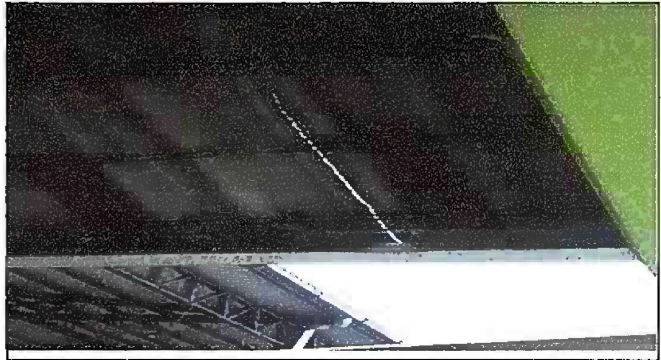
Foto 2: Módulo 1 Sustitución de estructura de soporte de metal, por metal

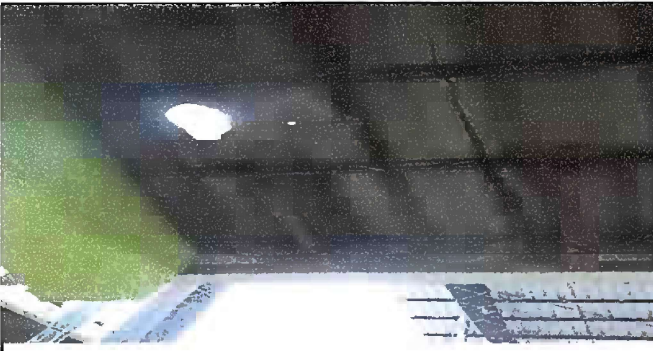
Foto 3: Módulo 2 Sustitución de láminas, por láminas troquelada aluzinc calibre 26

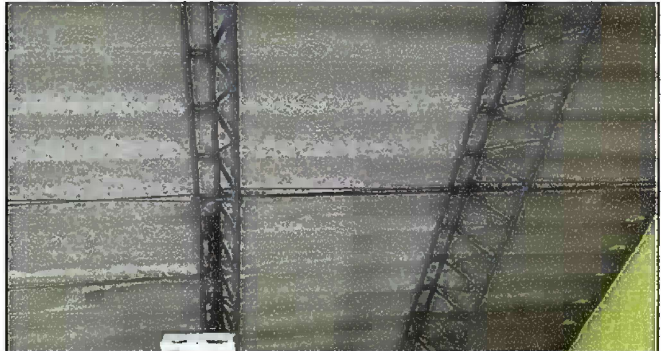
Foto 4: Módulo 2 Sustitución de estructura de soporte de metal, por metal

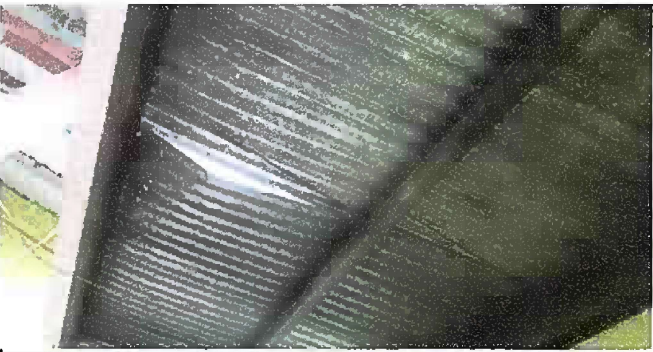
Foto 5: Módulo 3 Sustitución de láminas, por láminas troquelada aluzinc calibre 26

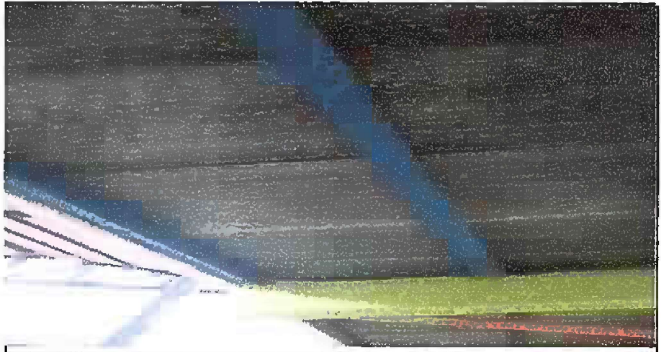
Foto 6: Módulo 3 Sustitución de estructura de soporte de madera, por metal

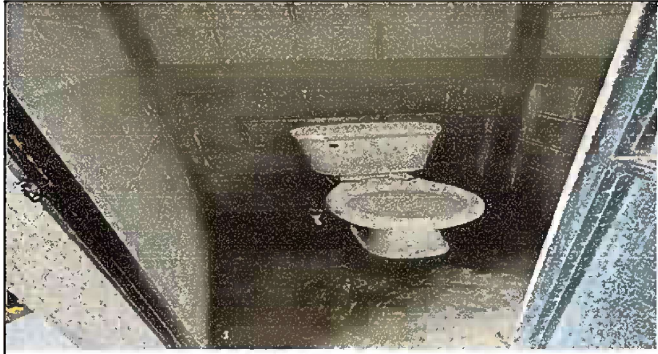
Módulo 5 Módulo 5 Sustitución de inodoro

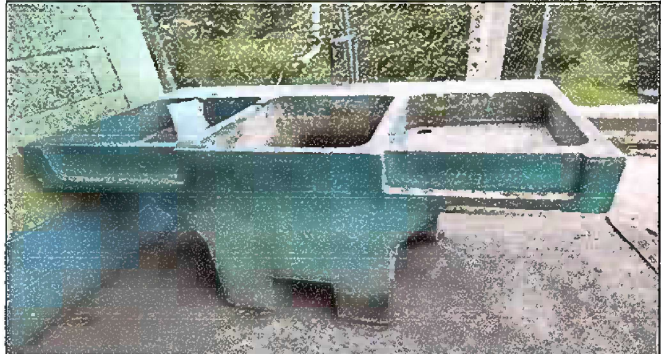
Foto 20: Módulo 5 Sustitución de pila de cemento de dos lavadero

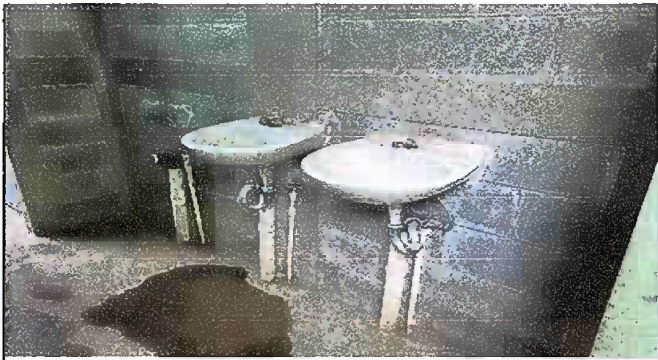
Foto 22: Módulo 5 Sustitución de lavamanos

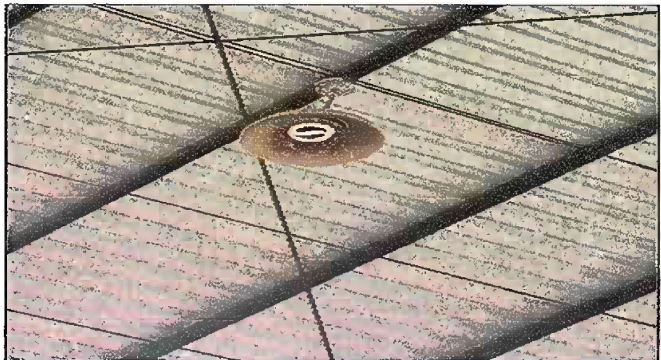
Foto 23: Cancha. Sustitución de focos ahorradores
