**REGISTRO FOTOGRÁFICO  
PROGRAMA DE MANTENIMIENTO DE EDIFICIOS ESCOLARES PÚBLICOS**

| DEPARTAMENTO: | QUICHÉ | MUNICIPIO: | SAN ANTONIO ILOTENANGO |
| NOMBRE DEL ESTABLECIMIENTO: | ESCUELA OFICIAL RURAL MIXTA | DIRECCIÓN DEL ESTABLECIMIENTO: | PARAJE PACBALTEM CANTÓN SAC-XAC |
| CÓDIGO DEL ESTABLECIMIENTO: | 14-08-0011-43 | FECHA: | |

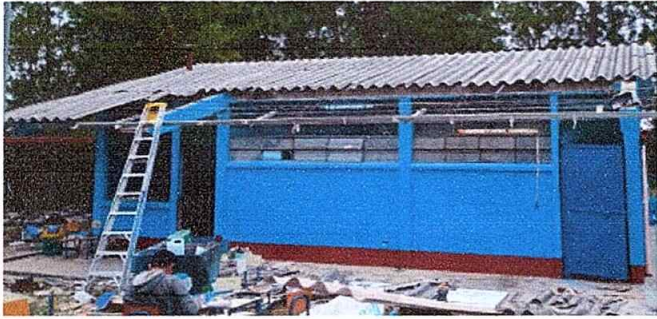
Foto 1: Sustitución de lámina a lámina troquelada aluzinc, calibre 26

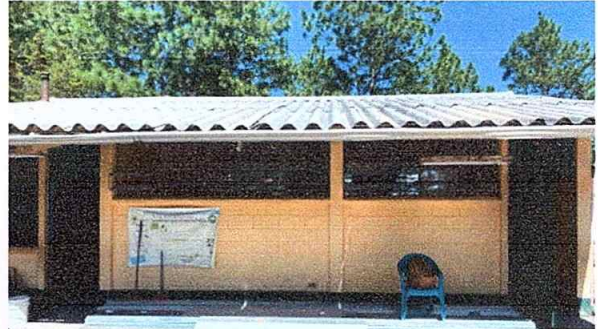
Foto 2: Limpieza de canales

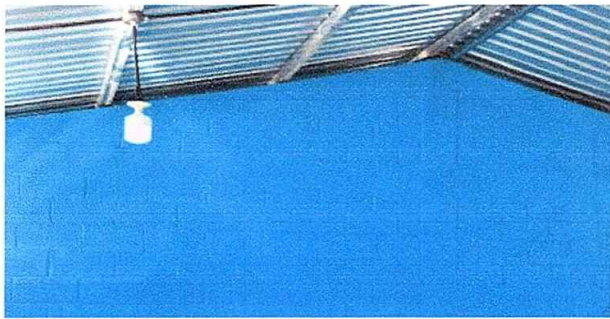
Foto 3: Mantenimiento de sistema eléctrico y sustición de lámparas

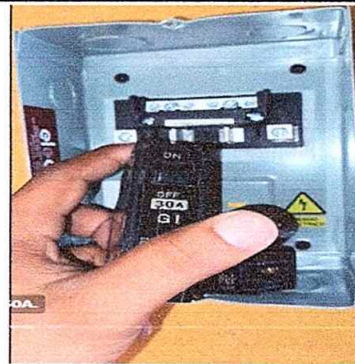
Foto 4: Sustitución de tablero de flipones

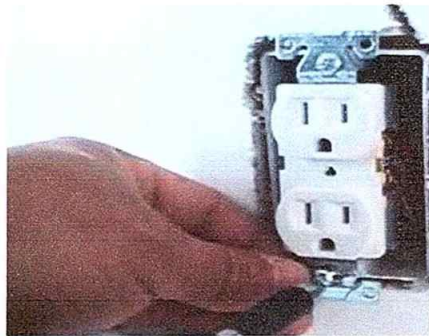
Foto 5: Sustitución de interruptores dobles

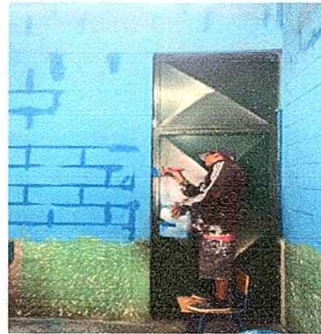
Foto 6: Mantenimiento a estructura de puerta

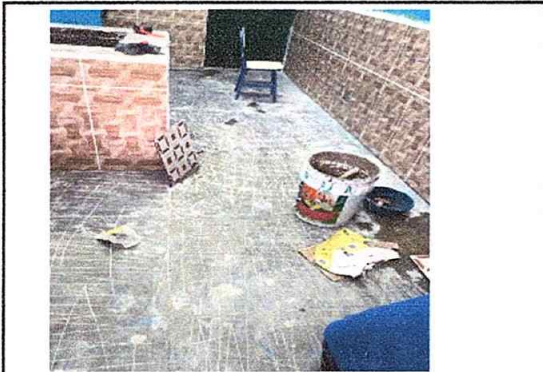
Foto 7: Sustrucción de piso de torta de concreto por piso cerámico

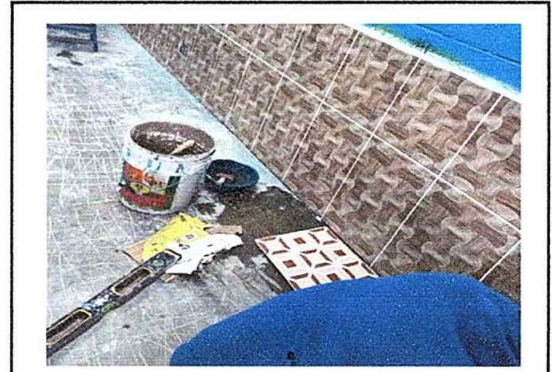
Foto 8: Suministro e instalación de azulejo en cocina

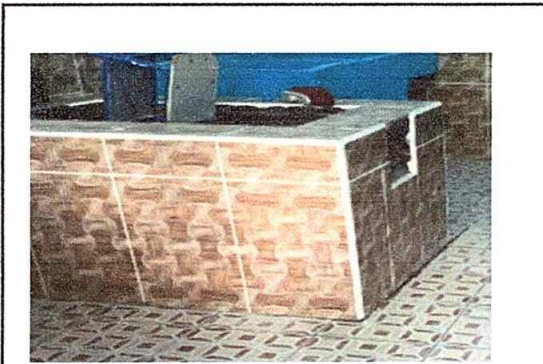
Foto 9: Sustrucción de chimenea de concreto

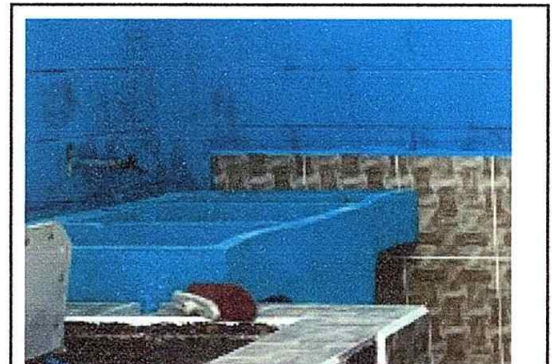
Foto 10: Sustrucción de pila de cemento de dos lavaderos

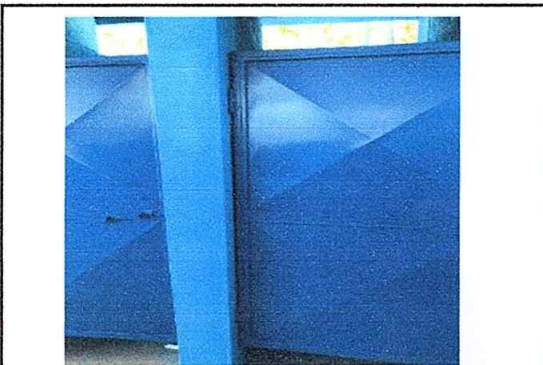
Foto 11: Mantenimiento en puertas en baños

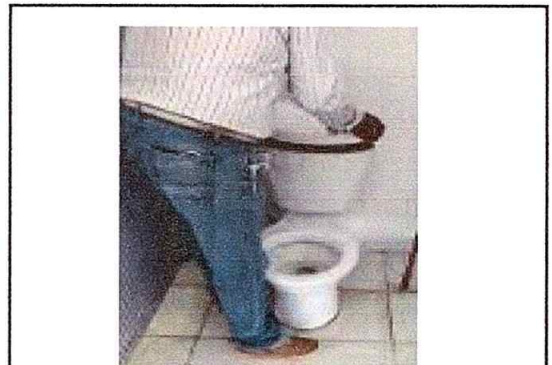
Foto 12: Sustrucción de accesorios de inodoros

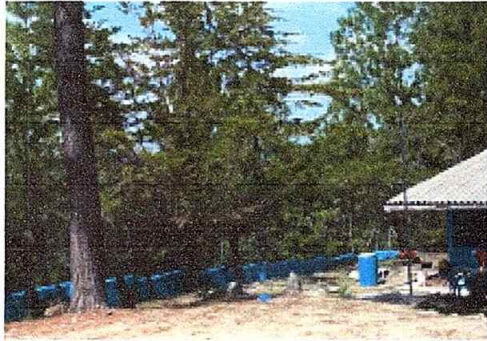
Foto 13: pintura en muros exteriores e interiores

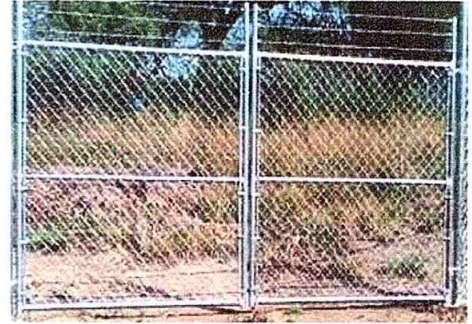
Foto 14: Mantenimiento de portón
