REGISTRO FOTOGRÁFICO PROGRAMA DE MANTENIMIENTO DE EDIFICIOS ESCOLARES PÚBLICOS

DEPARTAMENTO:	QUICHÉ	MUNICIPIO:	SAN ANTONIO ILOTENAGO
NOMBRE DEL ESTABLECIMIENTO:	ESCUELA OFICIAL RURAL MIXTA	DIRECCIÓN DEL ESTABLECIMIENTO:	Caserio Agua Caliente, Aldea Patzala, San Antonio
CÓDIGO DEL ESTABLECIMIENTO:	14-08 0018-43	FECHA:	18/09/2024

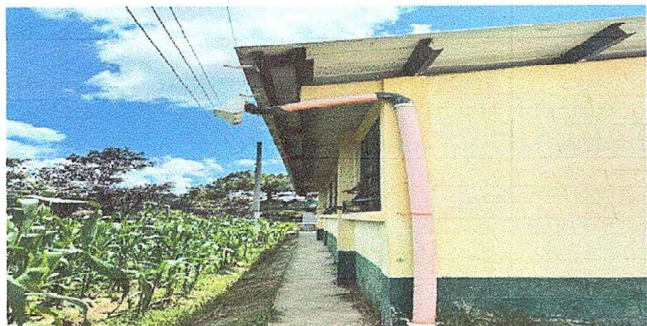
Foto 1. Modulo1: Sustitución de canales de PVC

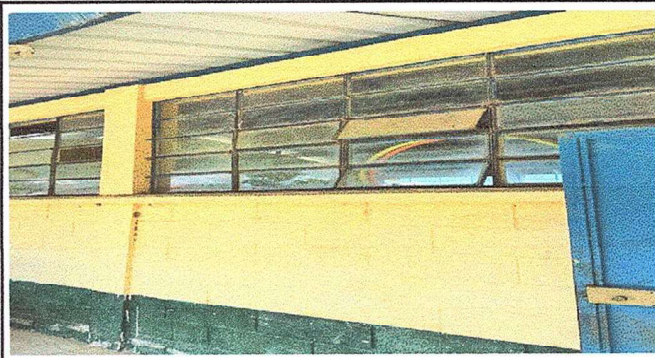
Foto 2. Modulo 1: Suministro e instalación de balcon de hierro en ventana

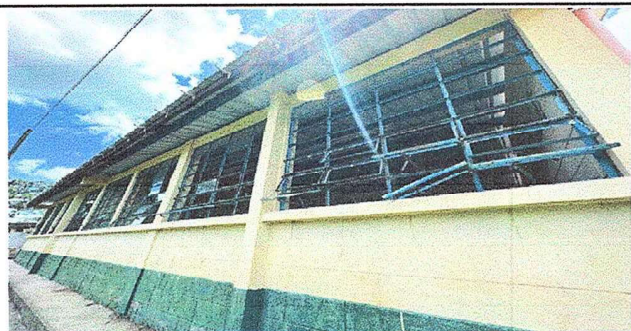
Foto 3. Modulo1: Sustitución de vidrios

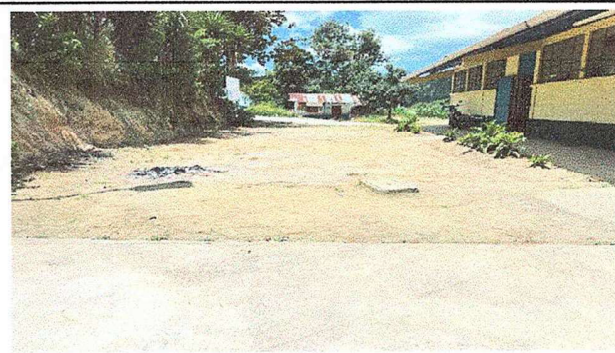
Foto 4. Patio: Reparación de piso de torta de concreto y sustitución de tubería PVC línea principal de agua pluvial.

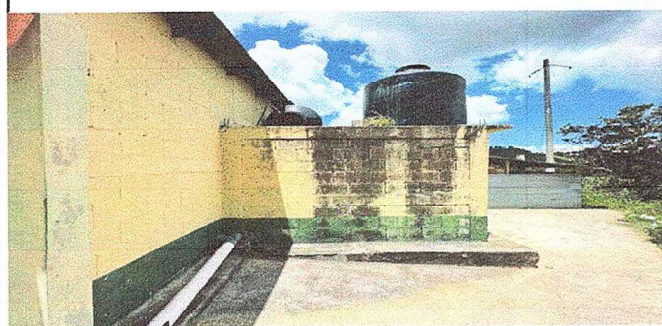
Foto 5. Pintura general: pintura en muros interiores y exteriores.
