REGISTRO FOTOGRÁFICO PROGRAMA DE MANTENIMIENTO DE EDIFICIOS ESCOLARES PÚBLICOS

| NOMBRE DEL ESTABLECIMIENTO: | ESCUELA OFICIAL RURAL MIXTA | DIRECCIÓN DEL ESTABLECIMIENTO: | ALDEA XEBAQUIT |
| CÓDIGO DEL ESTABLECIMIENTO: | 14-08-0322-43 | FECHA: | 20/09/2024 |

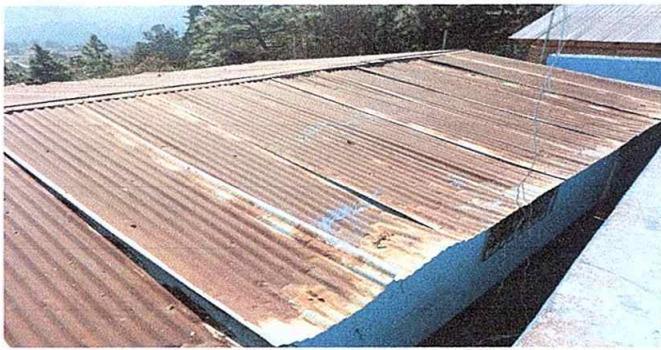
Foto1: MÓDULO 4. SUSTITUCIÓN DE CAPOTE DE LAMINA POR CAPOTE DE LAMINA TROQUELADA CALIBRE 26

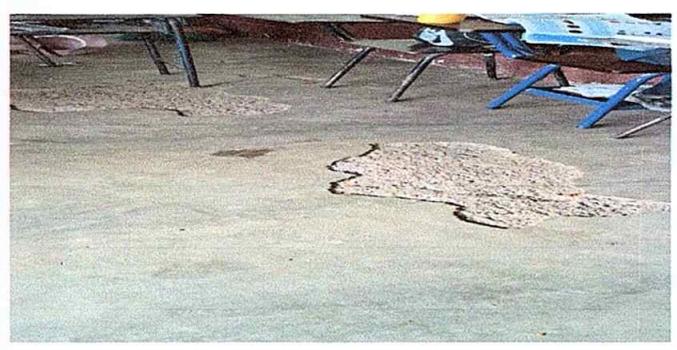
Foto 2: MÓDULO 4 REPARACION DE PISO TORTA DE CEMENTO

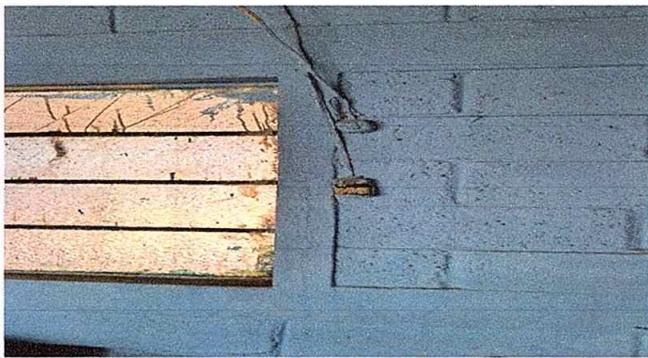
Foto 3: MÓDULO 4 SUSTITUCION DE TOMACORRIENTES

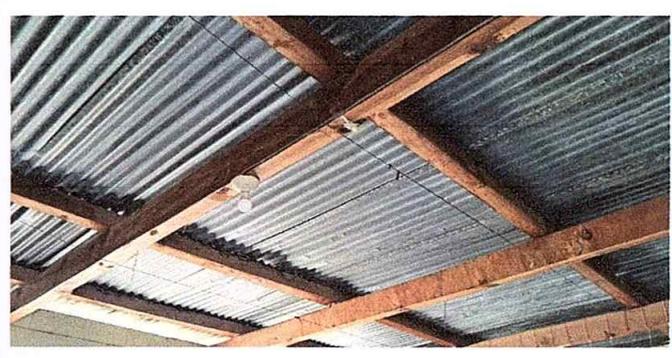
Foto 4: MÓDULO 4 SUSTITUCION DE FOCOS AHORRADORES

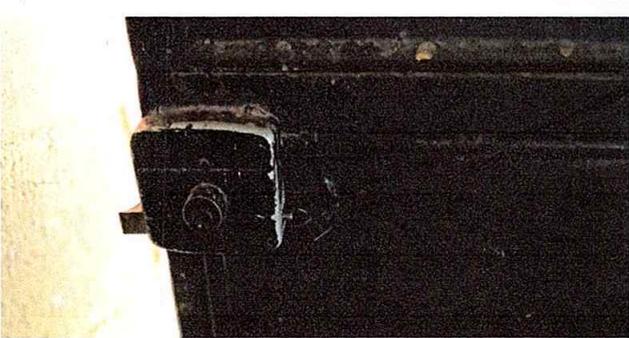
Foto 5: MÓDULO 4 SUSTITUCION DE CHAPA DE PUERTA DE METAL

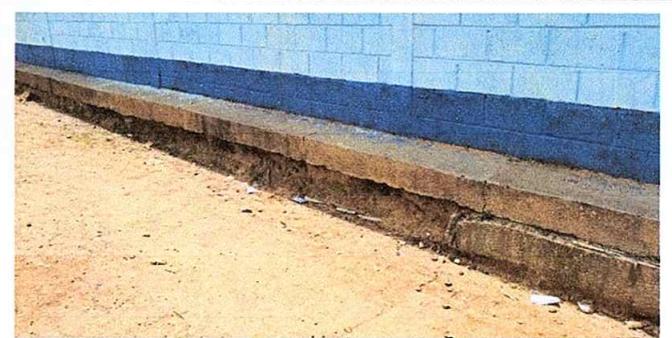
Foto 6: MÓDULO 4 MANTENIMIENTO DE BANQUETA DE CEMENTO

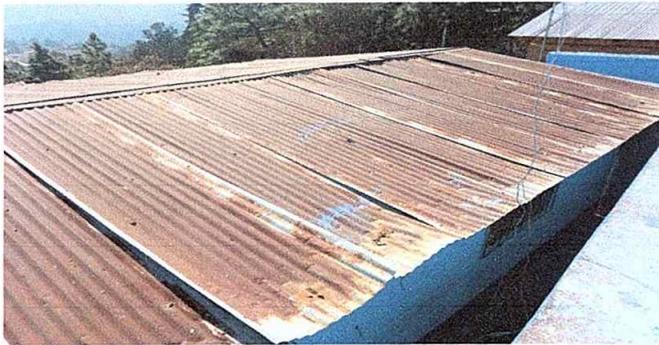
Foto 1: MÓDULO 4. SUSTITUCIÓN DE CAPOTE DE LAMINA POR CAPOTE DE LAMINA TROQUELADA CALIBRE 26

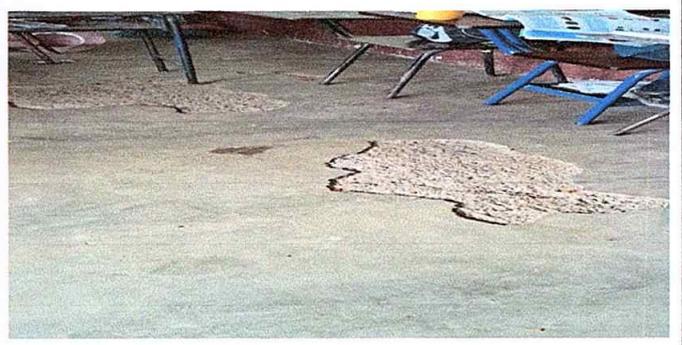
Foto 2: MÓDULO 4 REPARACION DE PISO TORTA DE CEMENTO

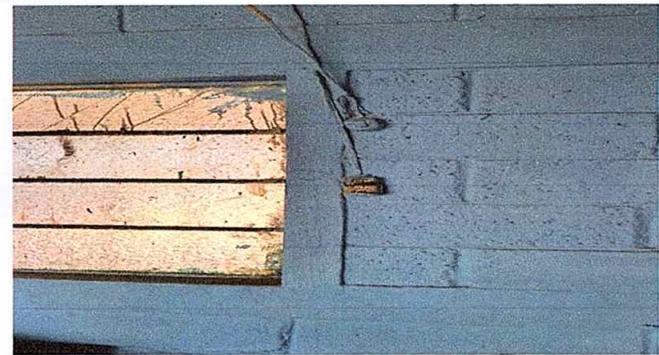
Foto 3: MÓDULO 4 SUSTITUCION DE TOMACORRIENTES

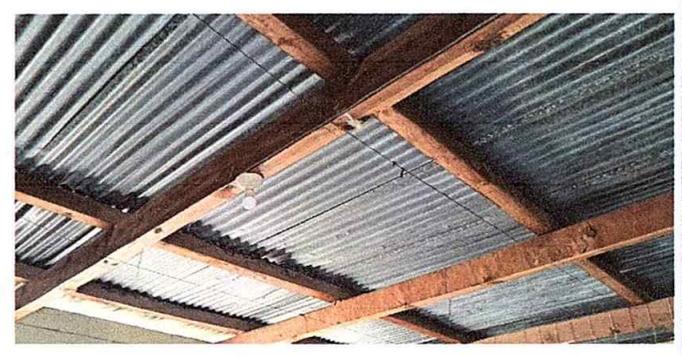
Foto 4: MÓDULO 4 SUSTITUCION DE FOCOS AHORRADORES

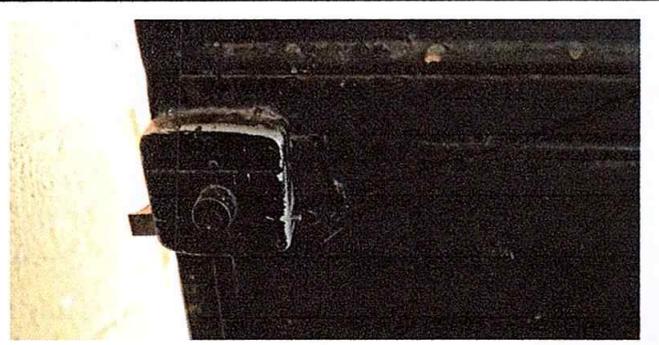
Foto 5: MÓDULO 4 SUSTITUCION DE CHAPA DE PUERTA DE METAL

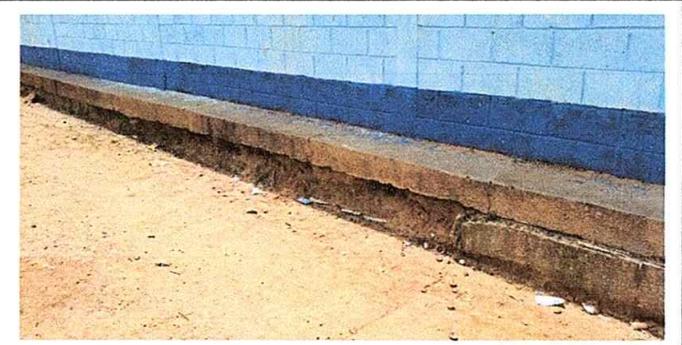
Foto 6: MÓDULO 4 MANTENIMIENTO DE BANQUETA DE CEMENTO

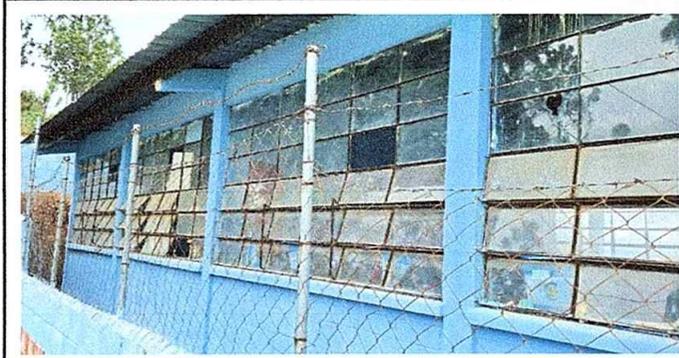
Foto 1: MÓDULO 5 REPARACIÓN DE MURO PERIMETRAL

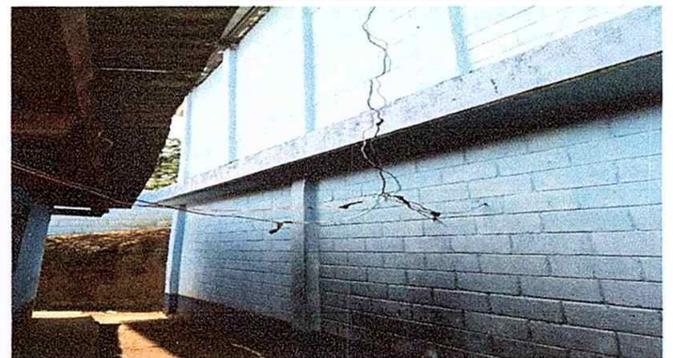
Foto 2: MÓDULO 5 REPACION DE CABLEADO ELECTRICO
