**REGISTRO FOTOGRÁFICO  
PROGRAMA DE MANTENIMIENTO DE EDIFICIOS ESCOLARES PÚBLICOS**

Ministerio de Educación  
GUATEMALA

DEPARTAMENTO:	QUICHÉ	MUNICIPIO:	San Antonio Ilotenango
NOMBRE DEL ESTABLECIMIENTO:	Escuela Oficial Rural Mixta Caserío Pacam	DIRECCIÓN DEL ESTABLECIMIENTO:	Caserío Pacam, San Antonio Ilotenango
CÓDIGO DEL ESTABLECIMIENTO:	14-08-0891-43	FECHA:	03 de diciembre de 2024

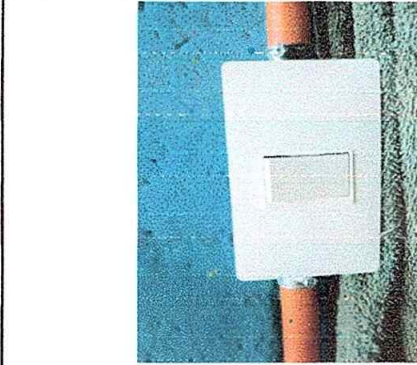
Foto No. 1, Módulo No. 1. Reparación de cableado eléctrico, sustitución ducto electrico más accesorios, sustitución de tomacorrientes, sustitución de focos ahorradores, mantenimiento a estructura de puerta (lijado, cepillado)

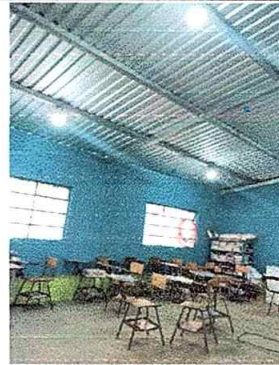
Foto No. 2, Módulo No. 1. Reparación de cableado eléctrico, sustitución ducto electrico más accesorios, sustitución de tomacorrientes, sustitución de focos ahorradores, mantenimiento a estructura de puerta (lijado, cepillado)

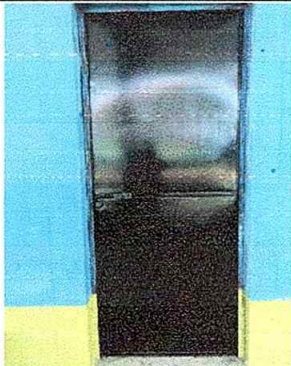
Foto No. 3, Módulo No. 1. Mantenimiento a estructura de puerta (lijado, cepillado)

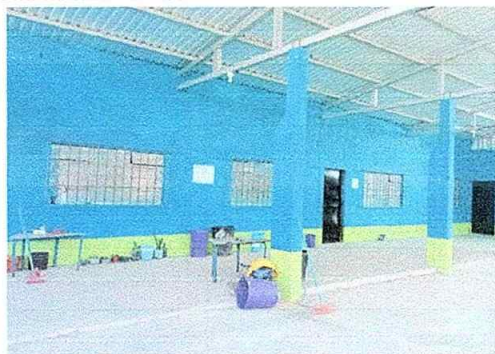
Foto No. 5, Módulo No. 1. Pintura de muros interiores y exteriores

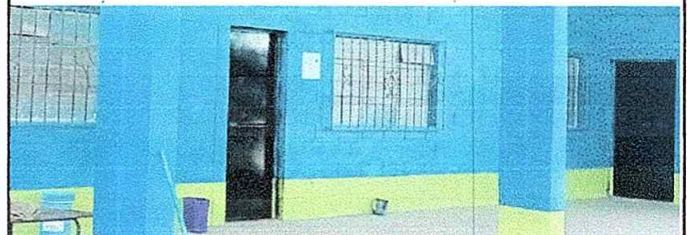
Foto No. 6, Módulo No. 1. Mantenimiento a estructura de puerta (lijado, cambio de tubo. Cepillado, sujeción, aplicación de pintura

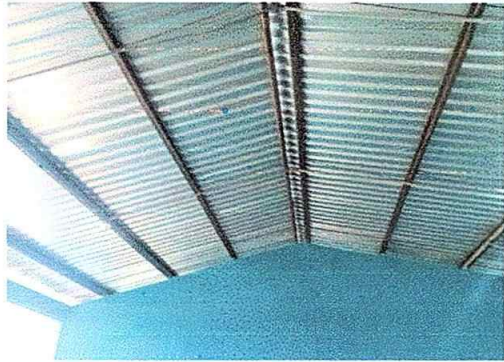
Foto No. 7, Módulo No. 2. Sustitución de lámina, por lámina troquelada aluzinc calibre 26, desinstalación de lámina.

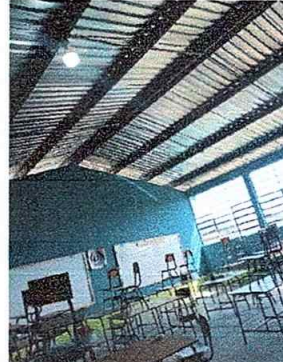
Foto No. 8, Módulo No. 2. Reparación de cableado eléctrico, sustitución de focos ahorradores.

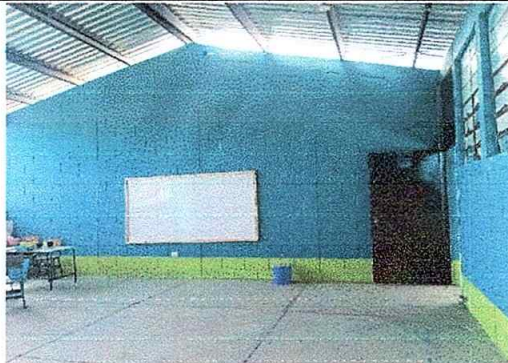
Foto No.9, Módulo No. 2. Sustitución de lámina, por lámina troquelada

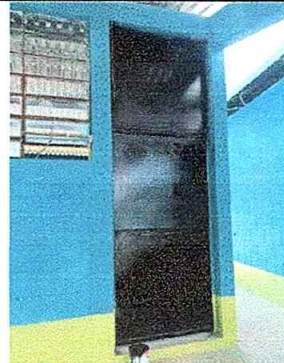
Foto No. 10, Módulo No. 2. Mantenimiento a estructura de puerta (lijado, cambio de tubo) Cepillado, sujeción, aplicación de pintura

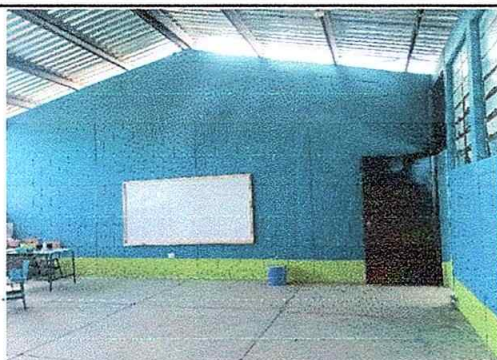
Foto No. 11, Módulo No. 2. Mantenimiento a estructura de puerta (lijado, cambio de tubo) Cepillado, sujeción, aplicación de pintura

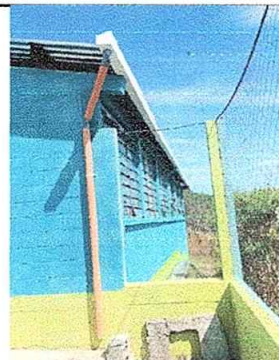
Foto No. 12, Módulo No. 2. Sustitución de canal de canal pvc.
