**REGISTRO FOTOGRÁFICO
PROGRAMA DE MANTENIMIENTO DE EDIFICIOS ESCOLARES PÚBLICOS**

Ministerio de Educación
Guatemala

DEPARTAMENTO:	QUICHÉ	MUNICIPIO:	San Pedro Jocopilas
NOMBRE DEL ESTABLECIMIENTO:	Escuela Oficial Rural Mixta	DIRECCIÓN DEL ESTABLECIMIENTO:	Caserío San Juan, Aldea Comitancillo
CÓDIGO DEL ESTABLECIMIENTO:	14-09-0013-43	FECHA:	30/10/2024

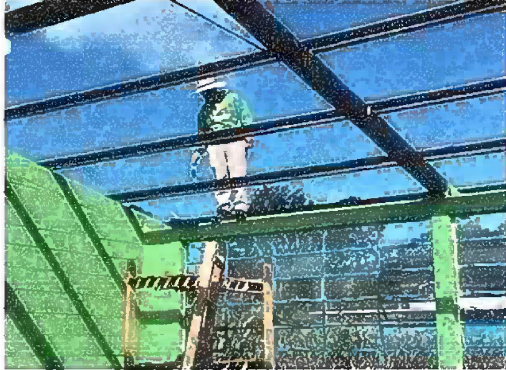
Foto 7: Módulo 1 En proceso de mantenimiento a estructura de soporte de metal.

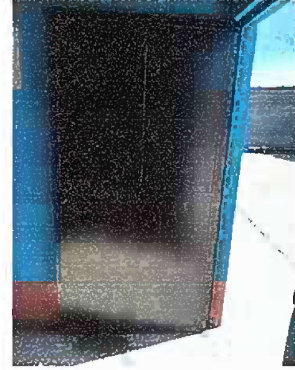
Foto 8: Módulo 1 En proceso de mantenimiento a estructura de puertas

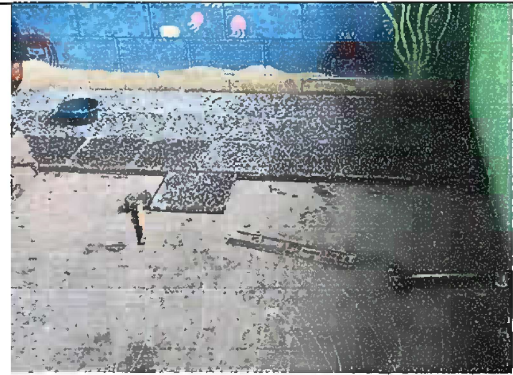
Foto 10: Módulo 2 Proceso de sustitución de piso de torta de concreto, por piso de granito.

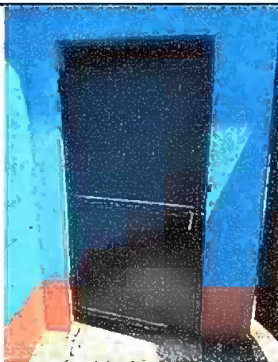
Foto 11: Módulo 3 Proceso de mantenimiento a estructura de puertas

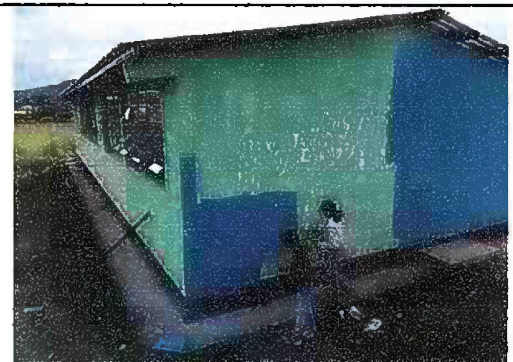
Foto 12: Proceso de pintura general de muros interior y exterior

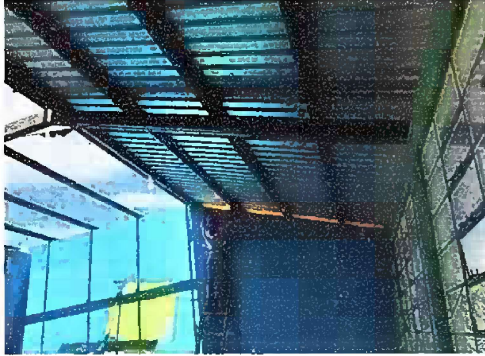
Foto 1: Módulo 1 en proceso por cambio de lámina

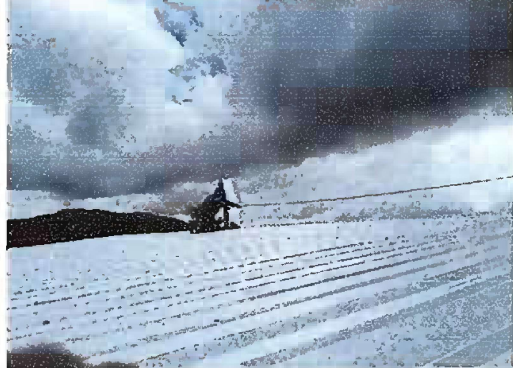
Foto 2: Módulo 1 en proceso de capote de lámina

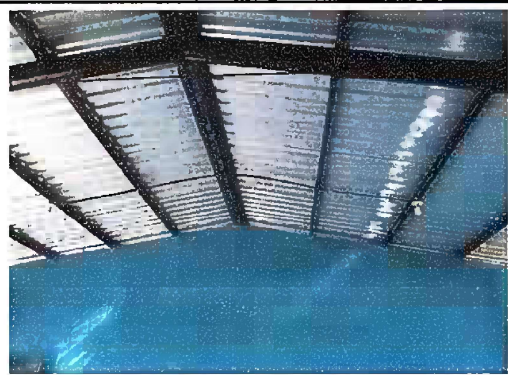
Foto 4: Módulo 1 En proceso de sustitución de focos tipo led.

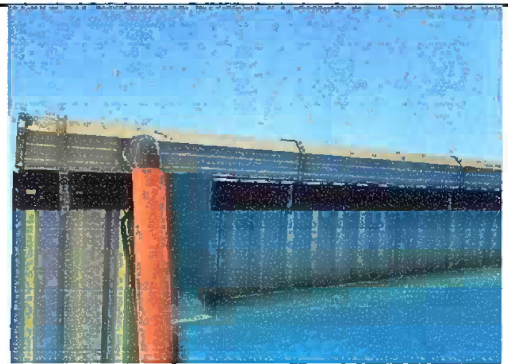
Foto 6: Módulo 1 En proceso de sustitución de canal.
