DEPARTAMENTO:	Quiché	MUNICIPIO:	San Pedro Jocopilas
NOMBRE DEL ESTABLECIMIENTO:	Escuela Oficial Rural Mixta	DIRECCIÓN DEL ESTABLECIMIENTO:	Caserío El Matazano
CÓDIGO DEL ESTABLECIMIENTO:	14-09-0026-43	FECHA:	20/09/2024

# REGISTRO FOTOGRÁFICO PROGRAMA DE MANTENIMIENTO DE EDIFICIOS ESCOLARES PÚBLICOS

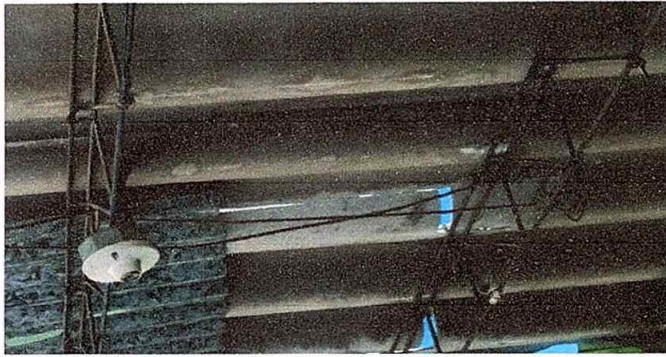
Foto 7. Módulo 1: Sustitución de ducto eléctrico.

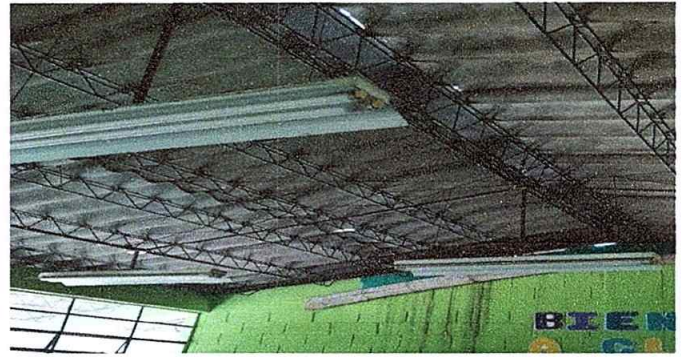
Foto 8. Módulo 1: Sustitución de focos ahorradores.

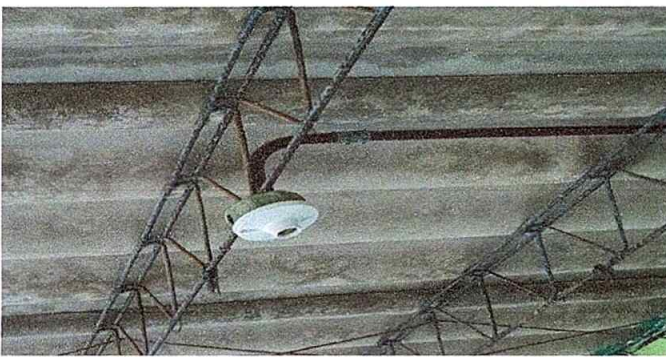
Foto 9. Módulo 1: Sustitución de plafoneras.

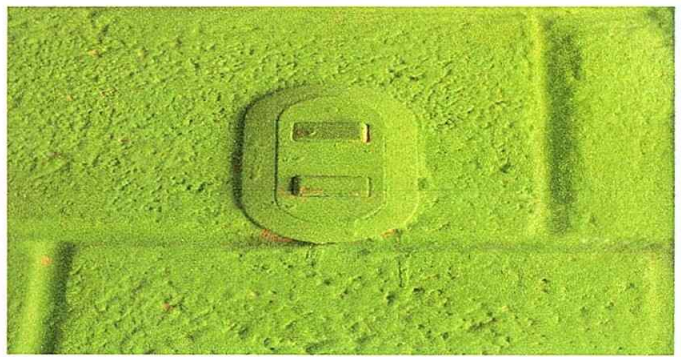
Foto 10. Módulo 1: Sustitución de interruptores.

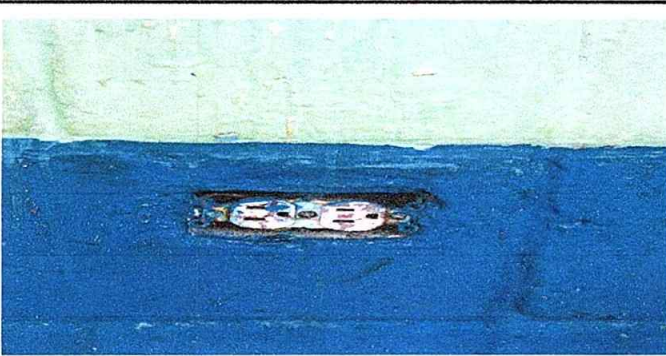
Foto 11. Módulo 1: Sustitución de tomacorrientes.

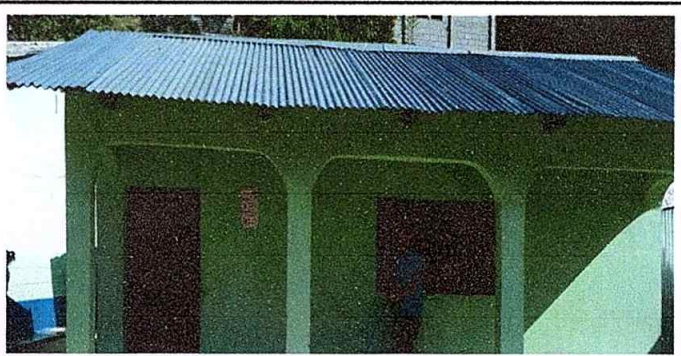
Foto 12. Módulo 2: Sustitución de lámina por lámina troquelada.

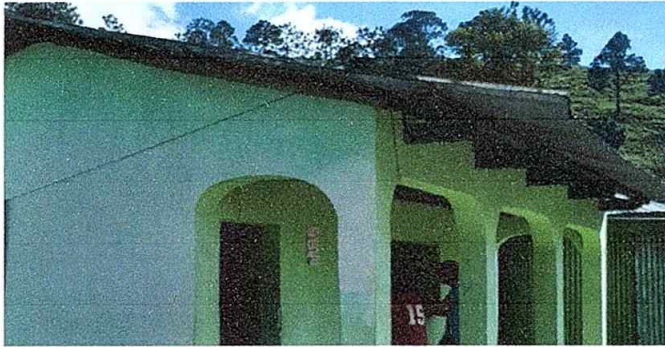
Foto 13. Módulo 2: Sustrucción de estructura de soporte de metal por metal.

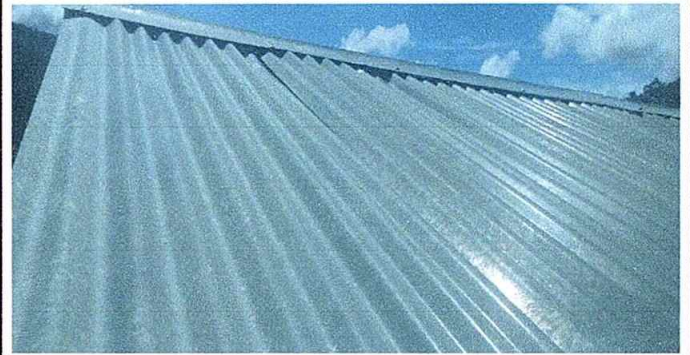
Foto 14. Módulo 2: Sustrucción de capote de lámina por capote de lámina troquelada.

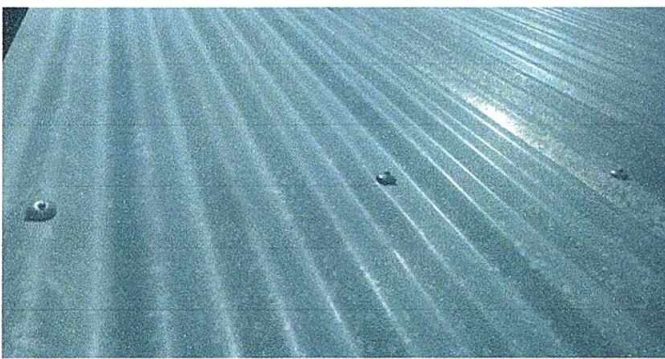
Foto 15. Módulo 2: Sustrucción de elementos de fijación (tornillos).

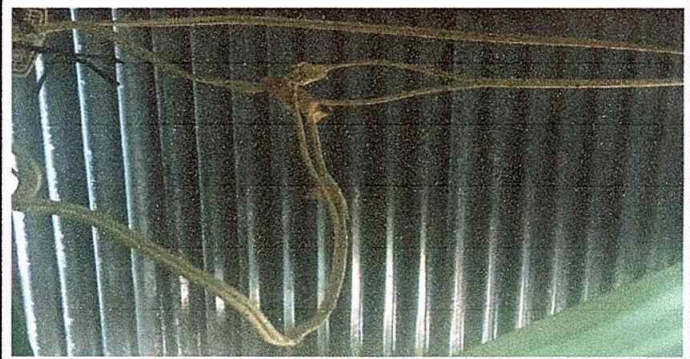
Foto 16. Módulo 2: Reparación de cableado.

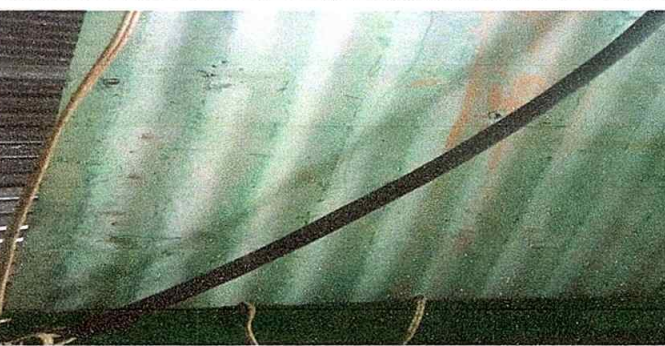
Foto 17. Módulo 2: Sustrucción de ducto eléctrico.

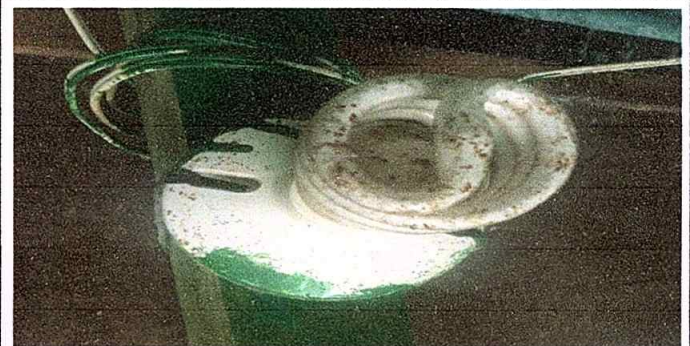
Foto 18. Módulo 2: Sustrucción de focos ahorradores.

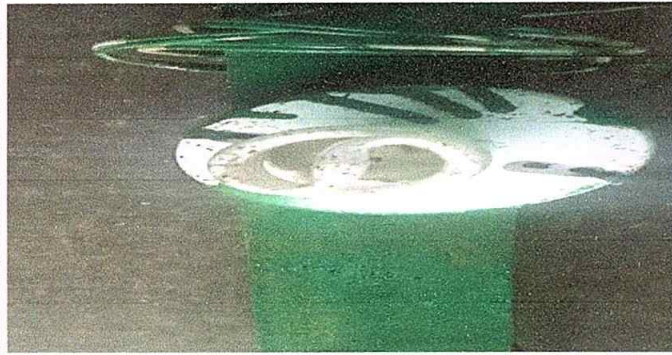
Foto 19. Módulo 2: Sustitución de plafoneras.

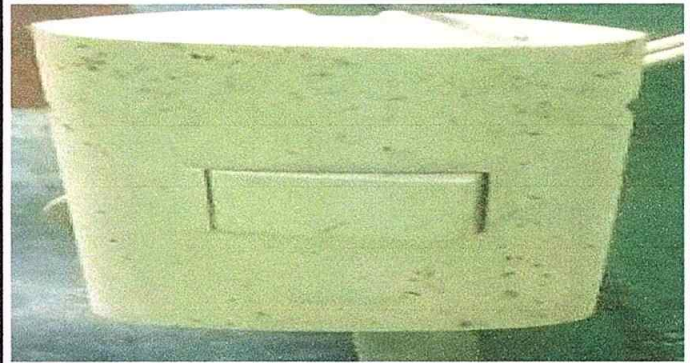
Foto 20. Módulo 2: Sustitución de interruptores.

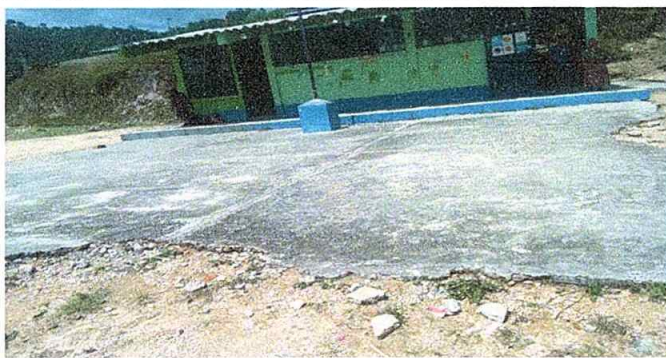
Foto 21. Módulo 3: Reparación de torta de concreto.

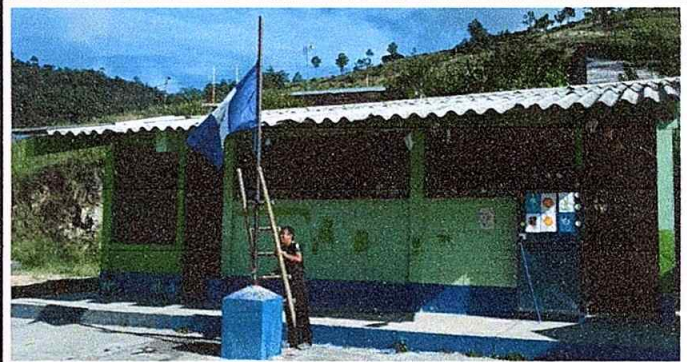
Foto 22: Pintura de muros interiores y exteriores.

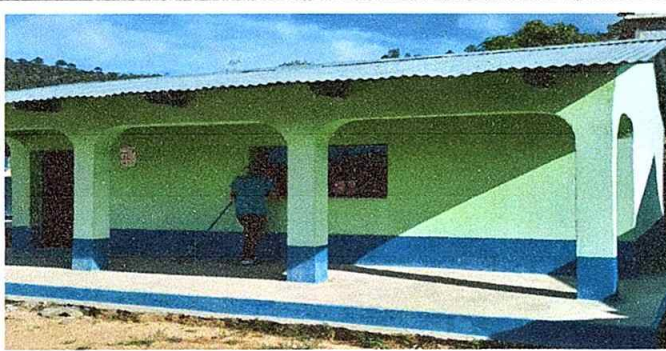
Foto 23: Pintura de muros interiores y exteriores.

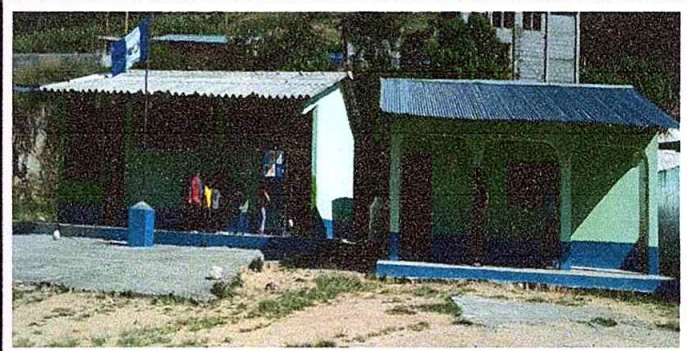
Foto 24: "Pintura de muros interiores y exteriores.
