SITUACIÓN DEFICIENCIAS DETERMINADAS

DEPARTAMENTO:	QUICHÉ	MUNICIPIO:	San Pedro Jocopilas
NOMBRE DEL ESTABLECIMIENTO:	EORM	DIRECCIÓN DEL ESTABLECIMIENTO:	Caserío Xeq'ol
CÓDIGO DEL ESTABLECIMIENTO:	14-09-0069-43	FECHA:	24 de Octubre de 2,024

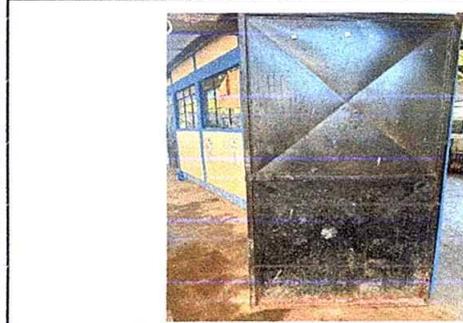
Foto 1, Módulo 1: mantenimiento a puerta de metal

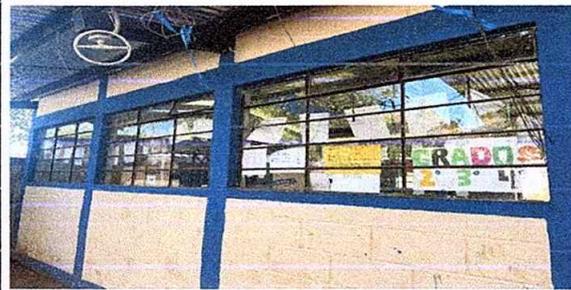
Foto 2, modulo 1: suministro e instalacion de balcon de hierro en ventana

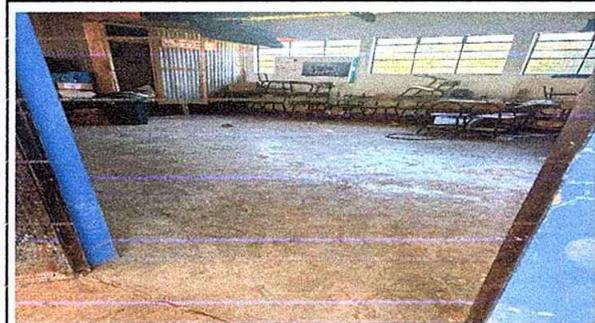
Foto 3, Módulo 1: Sustitución de piso cerámico

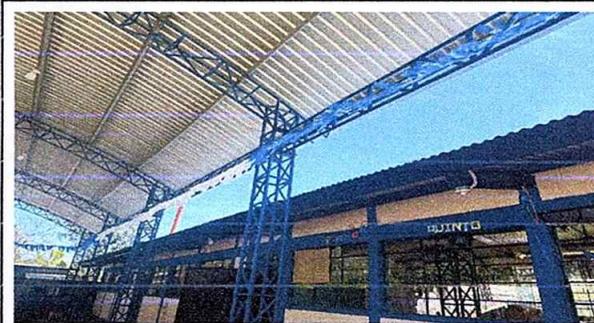
foto 4, Módulo 1: Reparación de bajada de agua pluvial, tubo PVC 3"

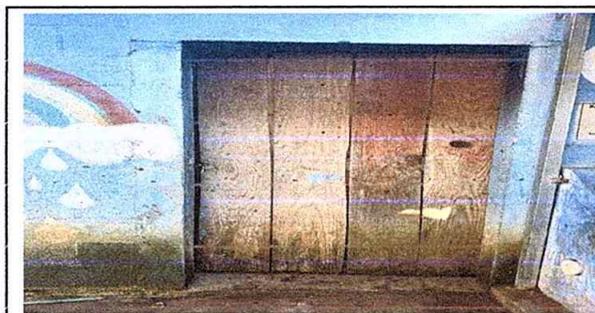
foto 5, Modulo 2: sustitucion de puerta de cocina

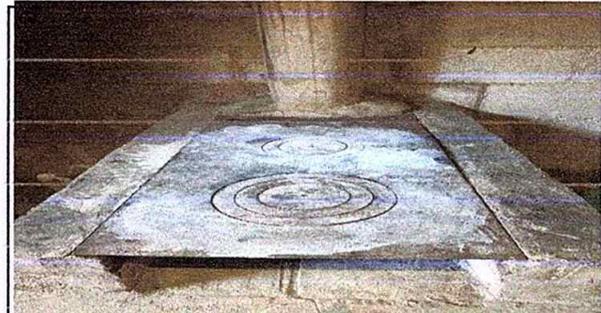
Foto 6, Módulo 2: Sustitución de plancha de metal de 3 hornillas

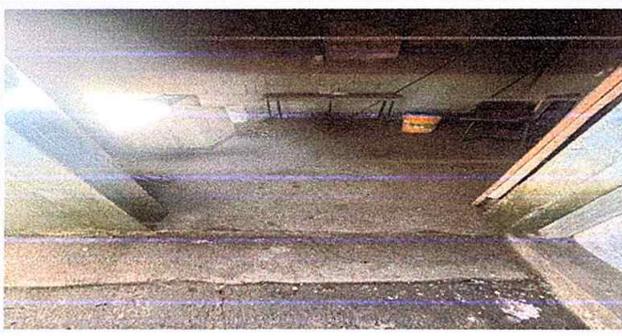
Foto 7, Módulo 2: sustitución de piso de cemento liquido por piso ceramico

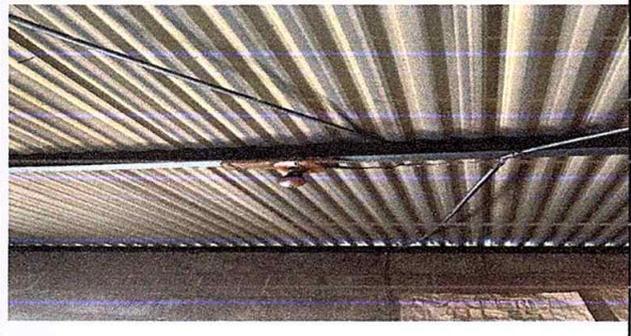
Foto 8, modulo 2: Instalacion de unidades de Luz

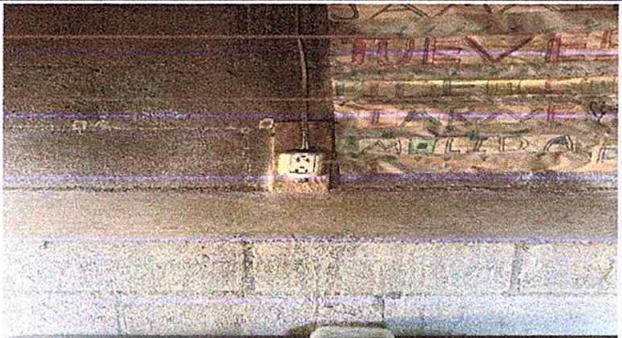
Foto 9, Módulo 2: Intalacion de unidades de Fuerza

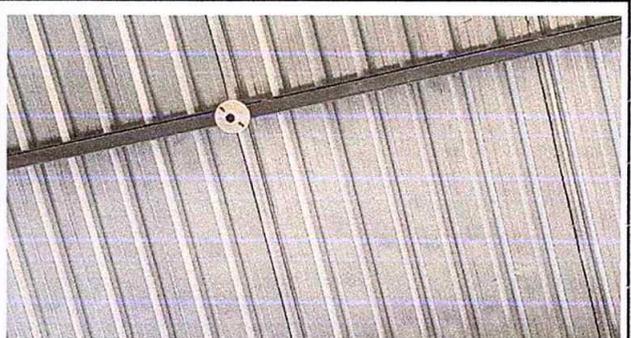
foto 10, Módulo 2: sustitucion de Focos

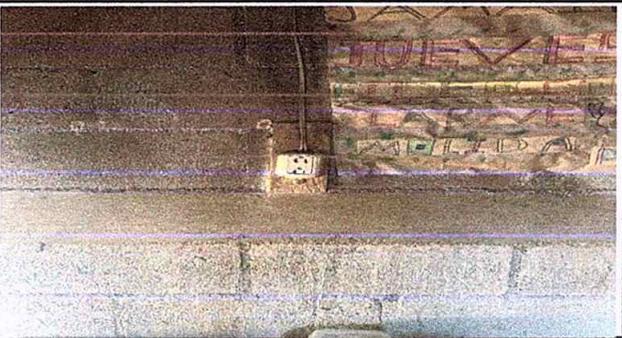
foto 11, Modulo 2: sustitucion de tomacorrientes

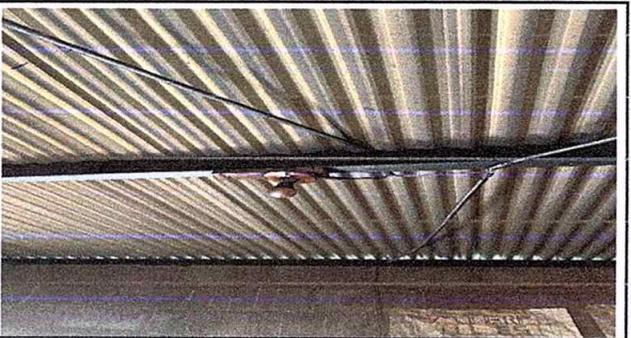
Foto 12, Módulo 2: Reparacion de Cableado Electrico

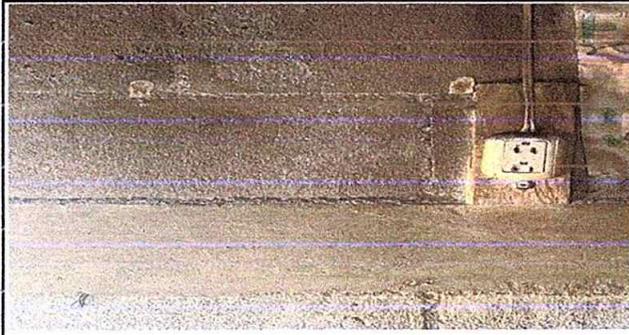
Foto 13, Modulo 2: Sustitucion de Interruptores

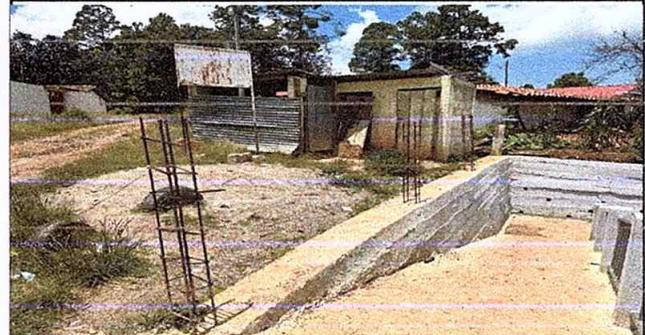
Foto 14, Muro Perimetral: Reparacion de Muro Perimetral

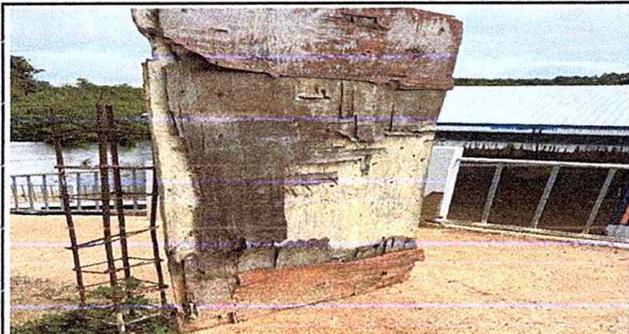
Foto 15, Muro Perimetral: suministro e Instalacion de porton de metal de Ingreso

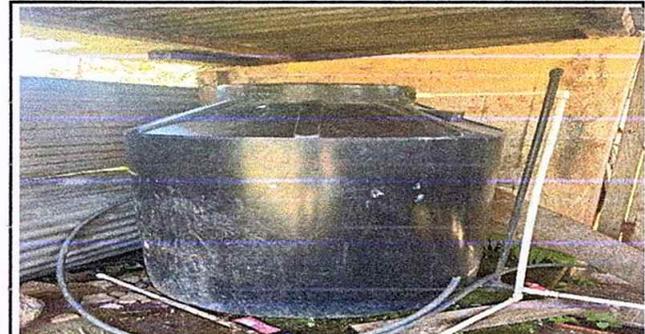
Foto 16, Areas Exteriores: sustitucion de Depósito de Agua

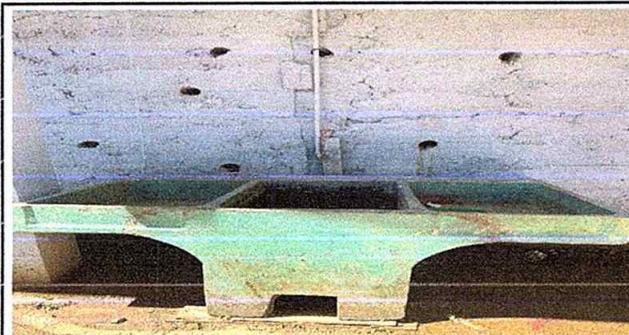
Foto 17, Áreas Exteriores: sustitución de pila de dos lavaderos

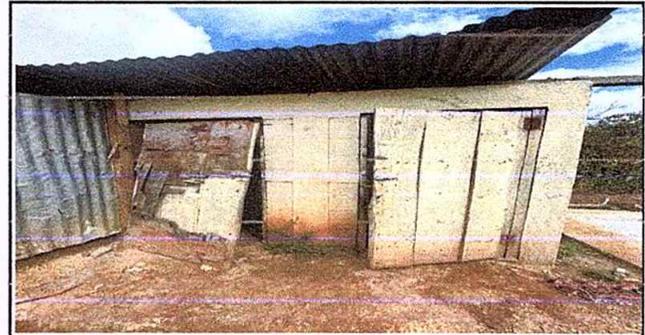
Foto 18, Modulo 3: Sustitucion de puertas en servicio Sanitario
