SITUACIÓN DEFICIENCIAS DETERMINADAS

DEPARTAMENTO:	QUICHÉ	MUNICIPIO:	CUNÉN
NOMBRE DEL ESTABLECIMIENTO:	EORM	DIRECCIÓN DEL ESTABLECIMIENTO:	CASERÍO PASAC, ALDEA CHIUL
CÓDIGO DEL ESTABLECIMIENTO:	14-10-0033-43	FECHA:	18/04/2024

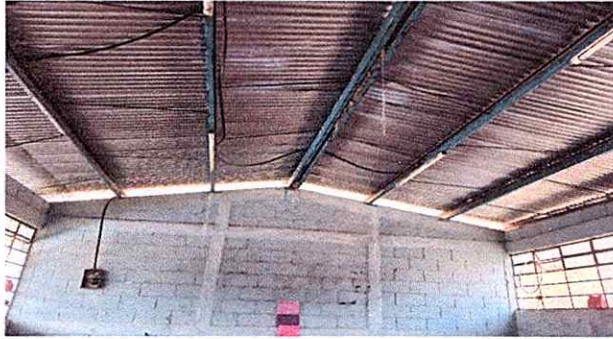
MODULO 1 sustitucion de capote de lamina para lamina canaliada, mantenimiento de puerta completo, lijado, sustitucion de vidrios, sustitucion de valcones.

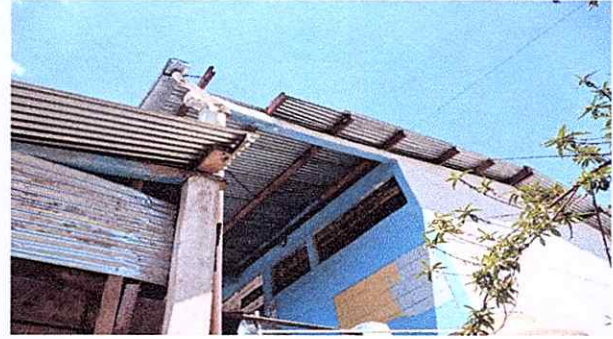
MODULO 1 Sustitucion de lamina por lamina troquelada

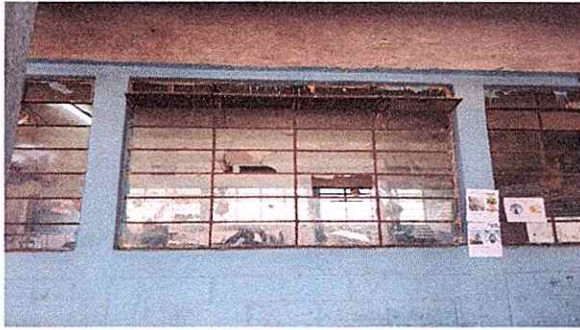
MODULO 2 Sustitucion de vidrios, sustitucion de balcones, sustitucion de lamparas

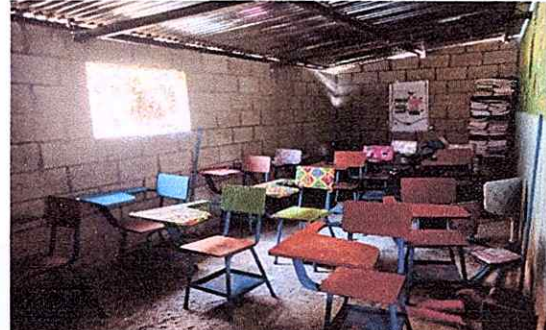
MODULO 3 Repello de muros, sustitucion de piso ceramico, sustitucion de plafoneras, sustitucion de interruptor, sustitucion de ventanas, sustitucion de puertas de madera por metal, sustitucion de canal PVC

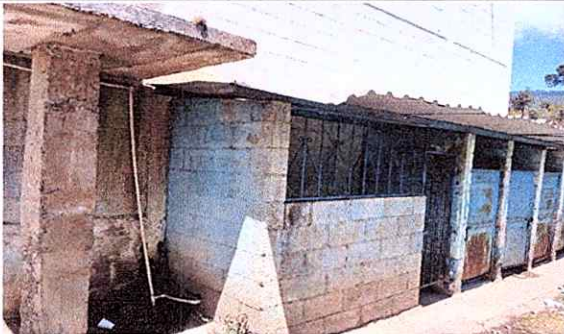
MODULO 4 Mantenimiento a puertas completo, sustitucion de tuberia PVC linea principal de agua entubada, sustitucion de grifos de lavamanos, sustitucion de un tinaco 1700 ML. Sustitucion de accesorios
