REGISTRO FOTOGRÁFICO

DEPARTAMENTO:	QUICHE /	MUNICIPIO:	CUNEN /
NOMBRE DEL ESTABLECIMIENTO:	EORM /	DIRECCIÓN DEL ESTABLECIMIENTO:	ALDEA XETZAC /
CÓDIGO DEL ESTABLECIMIENTO:	14-10-0374-43 /	FECHA DE LA INSPECCIÓN:	21/11/2023 /

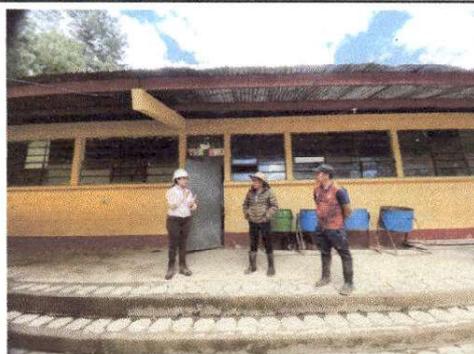
Foto 2: Se requiere remozamiento de cubierta de lámina en módulo de aulas 1

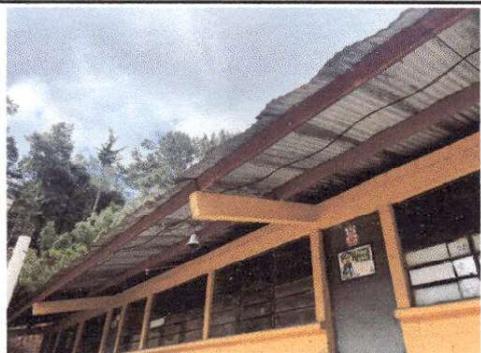
Foto 3: Lámina deteriorada en área de corredor

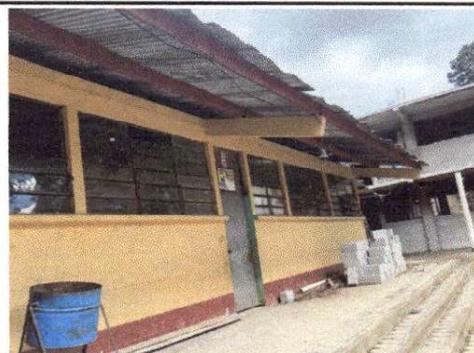
Foto 4: Puede verificarse el deterioro de la cubierta de lámina.

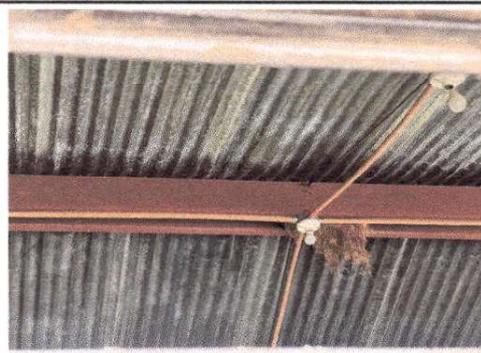
Foto 5: Lámina con agujeros en el interior de aula 2.

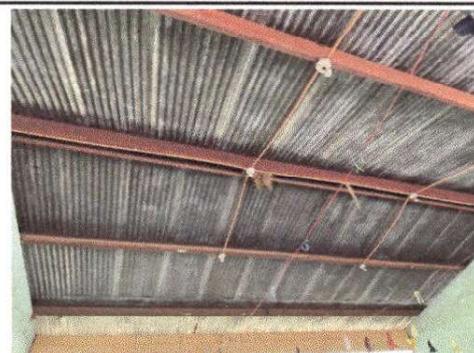
Foto 6: Módulo de aulas que necesita el reemplazo de cubierta de lámina, en aula 3.

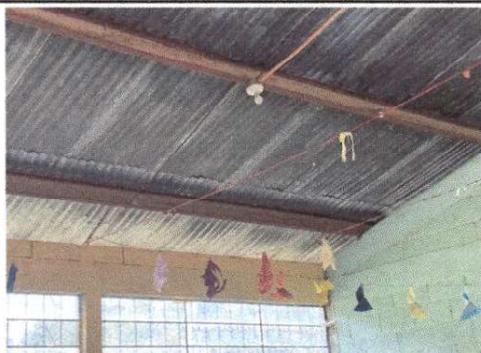
Foto 7: Cubierta de lámina deteriorada, vista desde el interior de aula 1.

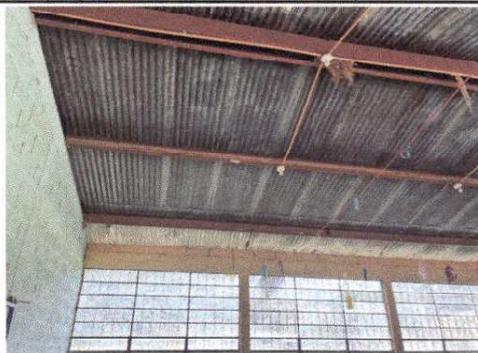
Foto 8: Se requiere remozamiento en red electrica para aula 1.

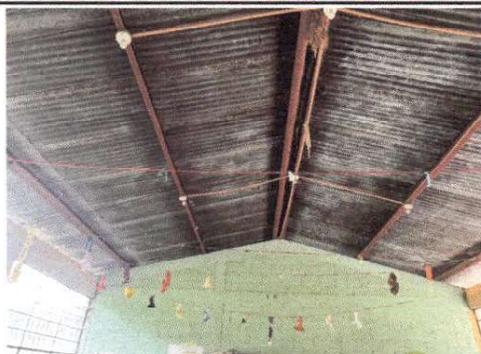
Foto 9: Se requiere remozamiento de red electrica en aula 2.

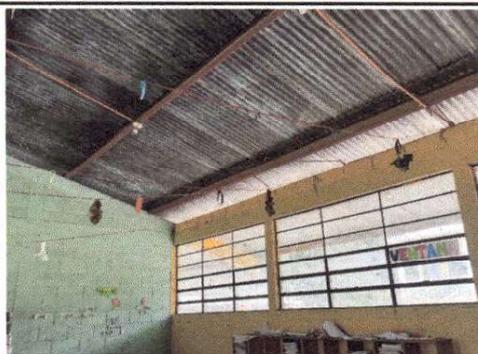
Foto 10: Se requiere remozamiento en estructura portante de metal para cubierta de lámina.
