DEPARTAMENTO:	QUICHÉ	MUNICIPIO:	CUNÉN
NOMBRE DEL ESTABLECIMIENTO:	ESCUELA OFICIAL RURAL MIXTA	DIRECCIÓN DEL ESTABLECIMIENTO:	CASERÍO XEBOR, ALDEA CECILIA
CÓDIGO DEL ESTABLECIMIENTO:	14-10-0384-43	FECHA:	20/06/2024

REGISTRO FOTOGRÁFICO

PROGRAMA DE MANTENIMIENTO DE EDIFICIOS ESCOLARES PÚBLICOS

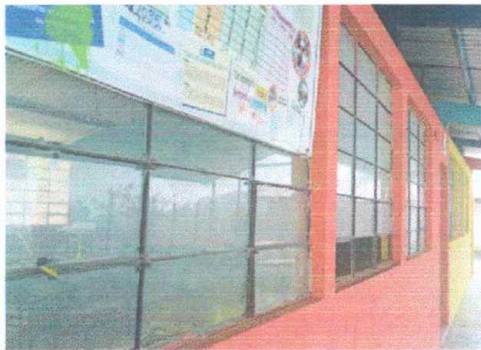
Foto 1: Modulo 1. Ventana, se observan tres vidrios rotos, lo cual presenta inseguridad, requiere instalación de vidrios y balcones.

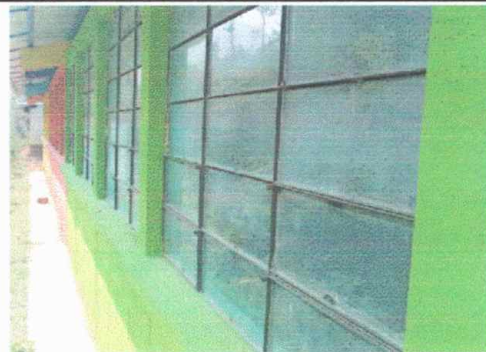
Foto 2: Modulo 1. Ventana, se observan las ventanas expuestas a cualquier golpe o robo, por seguridad requiere instalación de balcones.

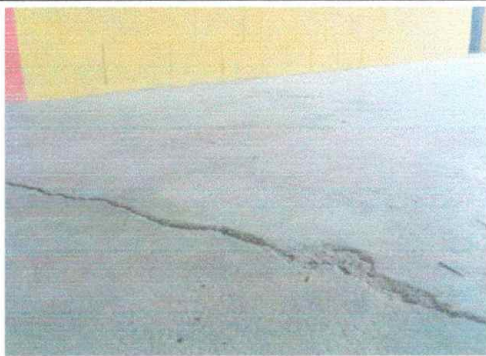
Foto 3: Módulo 1. Patio, se observa el piso agrietada en su totalidad y requiere mantenimiento.

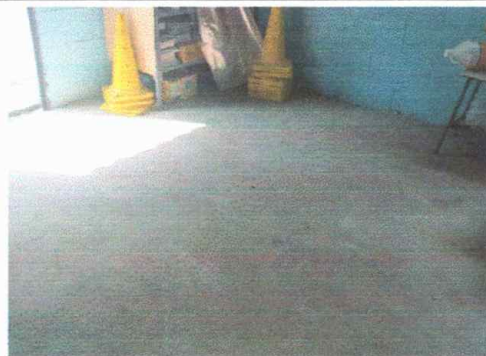
Foto 4: Modulo 2. Piso, se observa el piso de dirección que requiere mantenimiento en su totalidad.

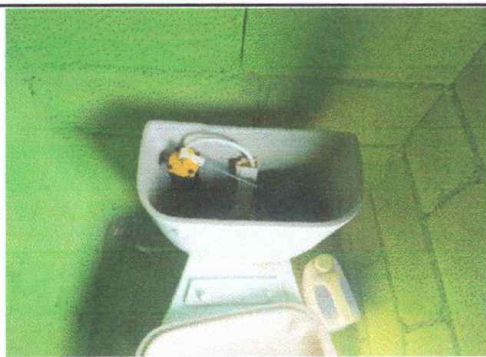
Foto 5: Modulo 3. Inodoro, se observa que esta sin uso el tanque por fisura.

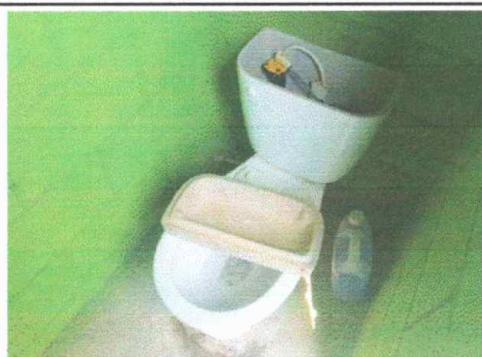
Foto 6: Modulo 3. Piso de Inodoro se colapsó y requiere de mantenimiento y sustitución.

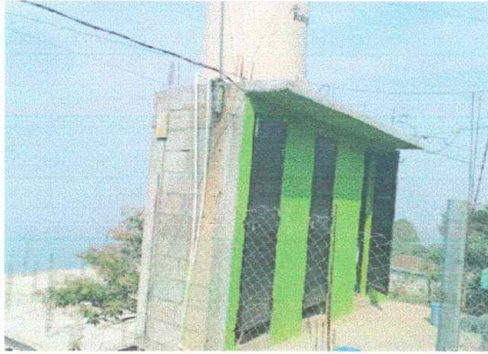
Foto 13: Patio. Depósito de agua, se observa el depósito de agua de 1,100 It en uso exclusivamente para baños por su ubicación.

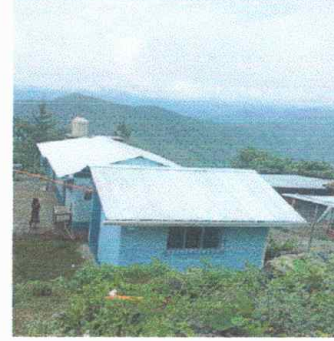
Foto 14: Patio. Se observa el depósito de agua a 15 metros de la cocina, la cocina está en desnivel; por lo que no se abastece, requiere instalación base nueva de depósito de agua de 2,500 It exclusivamente

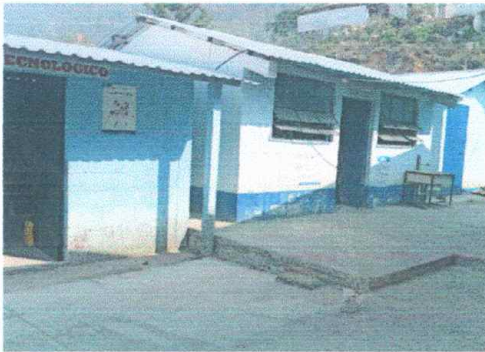
Foto 15: Pintura General. Dirección y cocina en su parte exterior requiere pintura.

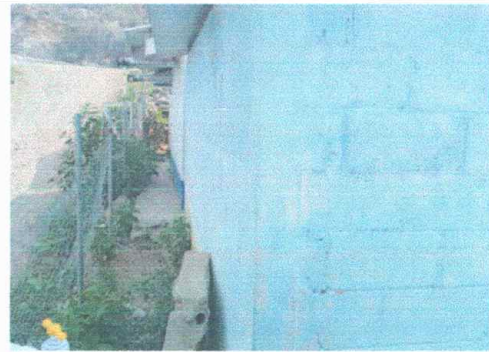
Foto 16: Pintura General. Dirección y cocina en su exterior requiere pintura .

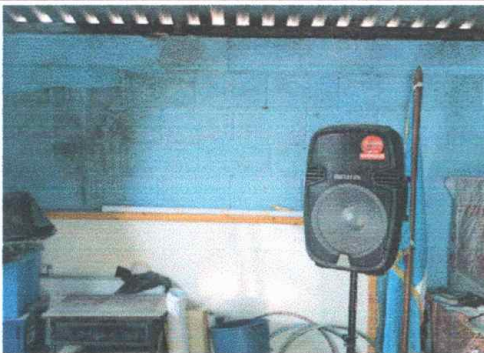
Foto 17: Pintura General. Se observa pared dirección interior requiere pintura en su totalidad.

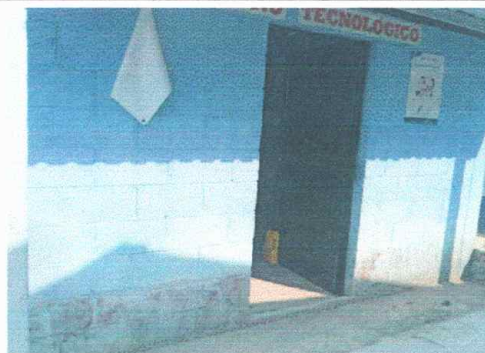
Foto 18: Pintura General. Dirección exterior, se observa que requiere pintura en su totalidad.
