**REGISTRO FOTOGRÁFICO  
PROGRAMA DE MANTENIMIENTO DE EDIFICIOS ESCOLARES PÚBLICOS**

Ministerio de Educación  
Guatemala

DEPARTAMENTO:	QUICHÉ	MUNICIPIO:	CUNÉN
NOMBRE DEL ESTABLECIMIENTO:	ESCUELA OFICIAL RURAL MIXTA	DIRECCIÓN DEL ESTABLECIMIENTO:	CASERÍO XEBOR, ALDEA CECILIA
CÓDIGO DEL ESTABLECIMIENTO:	14-10-0384-43	FECHA:	01/08/2024

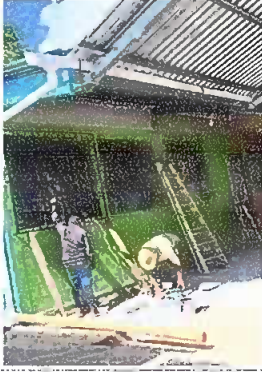
Foto 1: Módulo 1. Ventanas, se observa la instalación de balcones en cada ventana por el herrero.

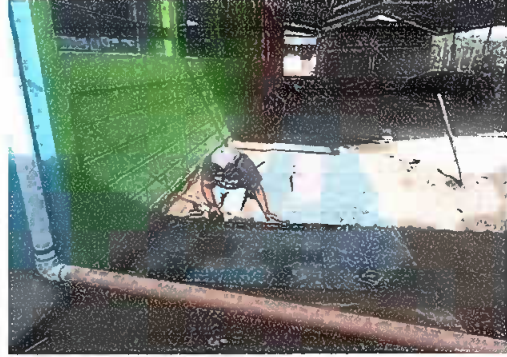
Foto 2. Módulo 1. Patio, se observa la colocación de piso de granito en el patio.

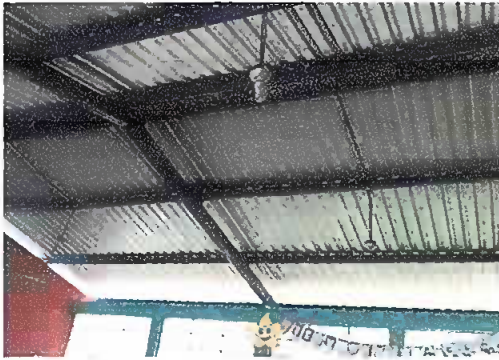
Foto 3. Módulo 1. Focos, se observa la colocación de los focos ahorradores en las aulas.

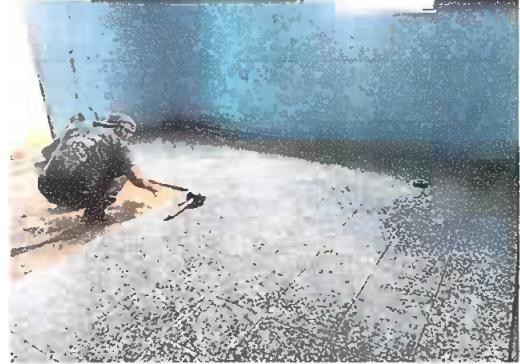
Foto 1. Módulo 2. Piso, se observa la colocación de piso de granito en la dirección.

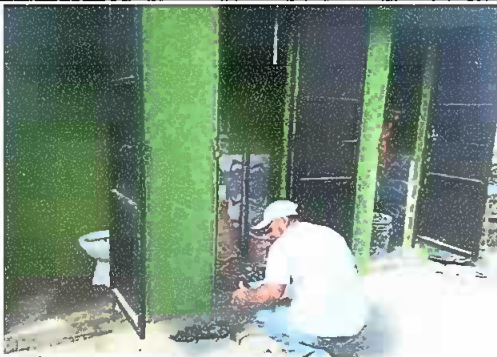
Foto 1. Módulo 3. Inodoro, se observa la instalación de inodoros por el albañil

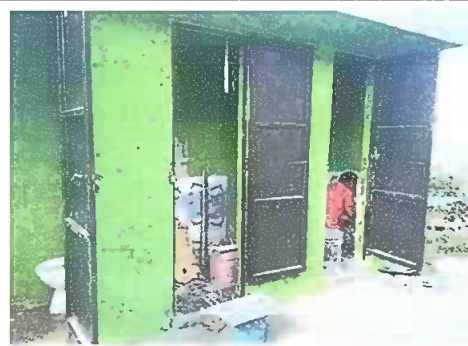
Foto 2. Módulo 3. Piso, se observa la instalación de pisos cerámica antideslizante en los baños.

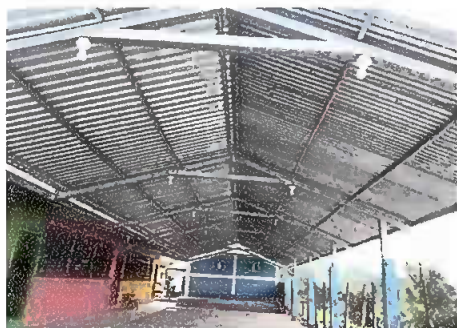
Foto 1. Módulo 4. Focos, se observa focos ahorradores en el patio.

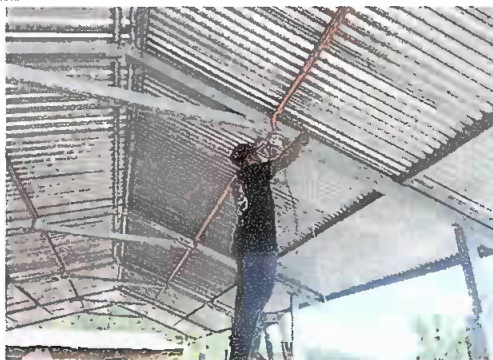
Foto 2. Módulo 4. Unidad de luz, se observa la instalación del cableado eléctrico por el electricista.

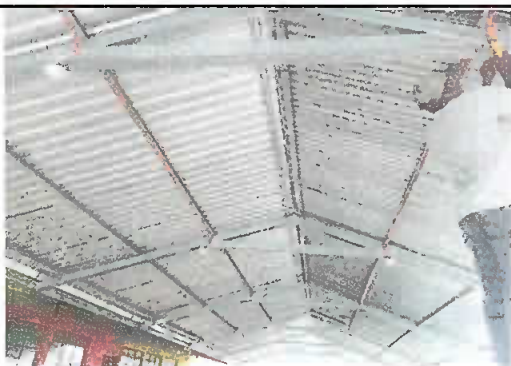
Foto 3. Módulo 4. Plafonera, se observa la instalación de plafoneras en el patio.

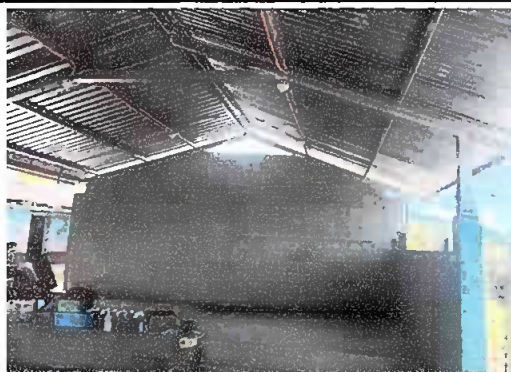
Foto 4. Módulo 4. Tomacorrientes, se observa el espacio de dos tomacorrientes en el escenario.

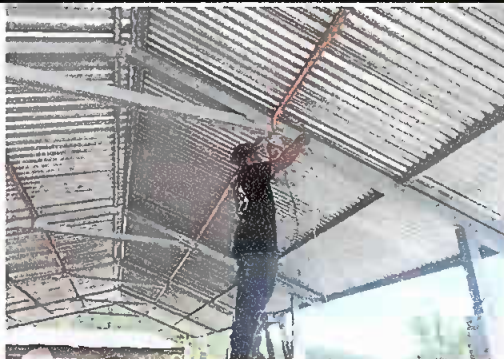
Foto 5. Módulo 4. Cableado eléctrico y accesorios, se observa la instalación del cableado eléctrico más accesorios.

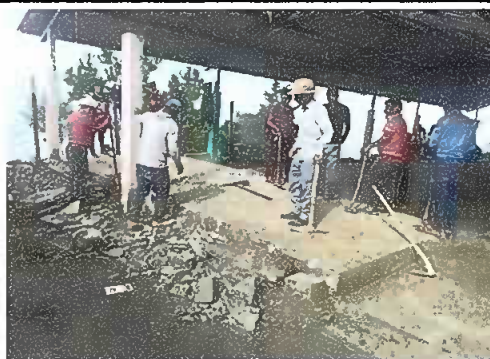
Foto 6. Módulo 4. Muro por block, se observa la demolición del muro anterior, para iniciar la reconstrucción del muro base.

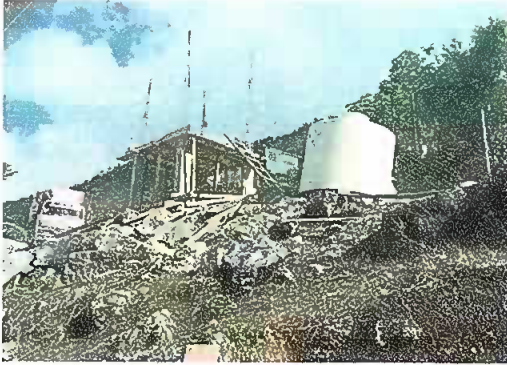
Foto 1. Patio. Deposito de agua, se observa el deposito de agua de 2,500 litros

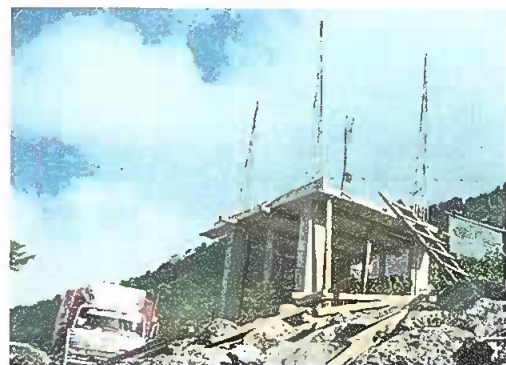
Foto 2. Patio. Base de concreto, se observa la base de concreto en el proceso de secado.

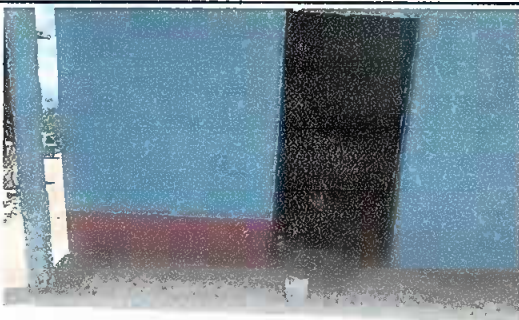
Foto 1. Pintura general. Pintura en la dirección, se observa la pintura en la pared exterior de la dirección.

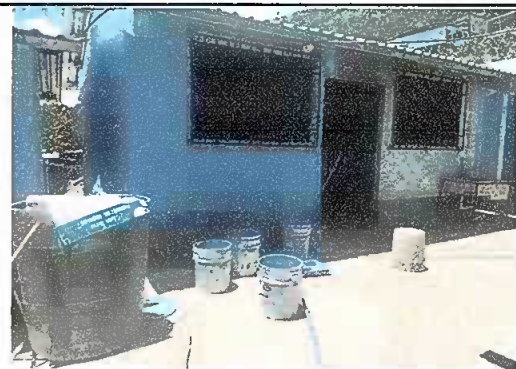
Foto 2. Pintura General. Cocina, se observa pintura en la parte exterior de la cocina.

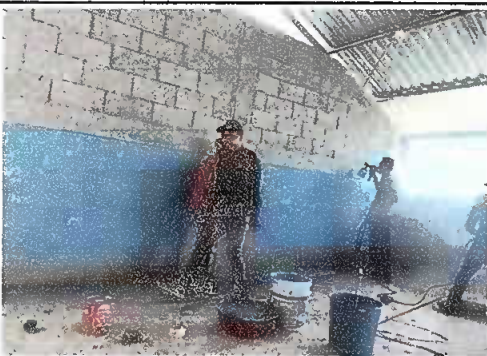
Foto 3. Pintura General. Escenario, se observa la aplicación de la pintura en su primera capa del escenario.

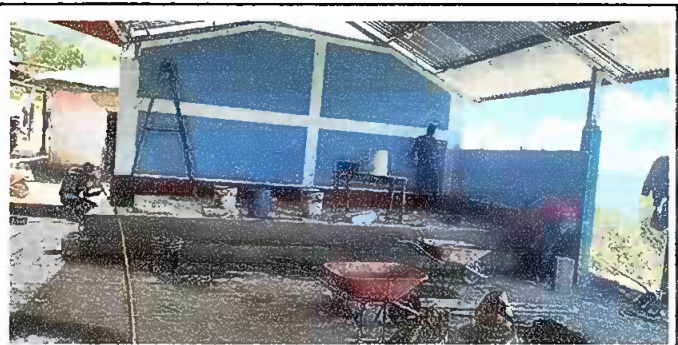
Foto 4. Pintura General. Se observa pintura en toda base de escenario y patio.
