**REGISTRO FOTOGRÁFICO
PROGRAMA DE MANTENIMIENTO DE EDIFICIOS ESCOLARES PÚBLICOS**

Ministerio de Educación
Guatemala

DEPARTAMENTO:	QUICHÉ	MUNICIPIO:	CUNÉN
NOMBRE DEL ESTABLECIMIENTO:	ESCUELA OFICIAL RURAL MIXTA	DIRECCIÓN DEL ESTABLECIMIENTO:	CASERÍO XEBOR, ALDEA CECILIA
CÓDIGO DEL ESTABLECIMIENTO:	14-10-0384-43	FECHA:	02/09/2024

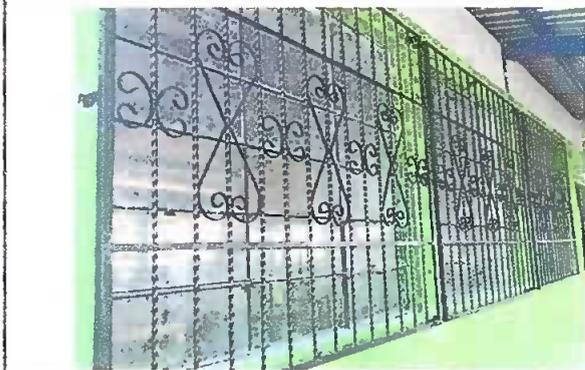
Foto 1: Modulo 1. Ventana, se observan balcones instaladas en cada ventana de las aulas

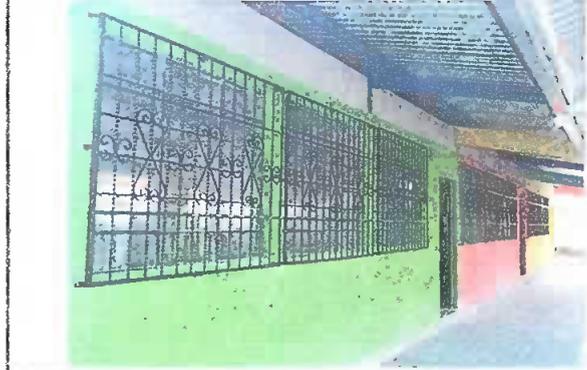
Foto 2: Modulo 1. Ventana, se observan tres aulas con nueve balcones de la parte de enfrente.

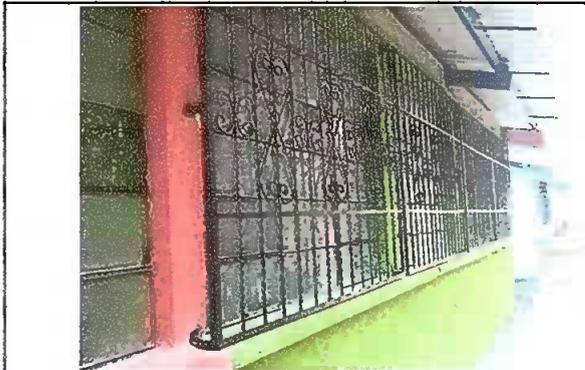
Foto 3: Módulo 1. Ventana, se observan cuatro balcones de la parte posterior de una aula.

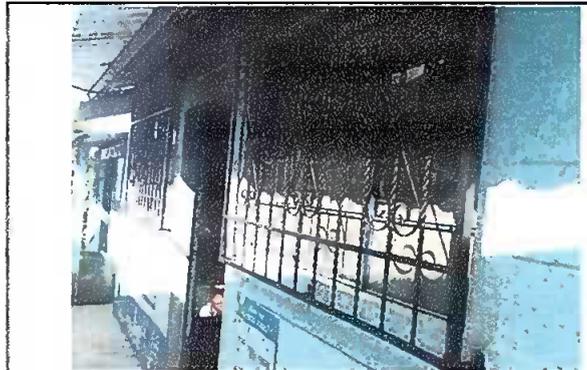
Foto 4: Modulo 1. Ventana, se observan dos ventanas instaladas en la cocina.

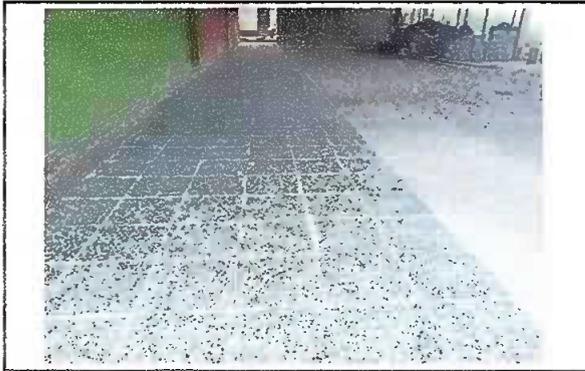
Foto 5: Modulo 1. Patio, se observa piso granito instalado en el patio.

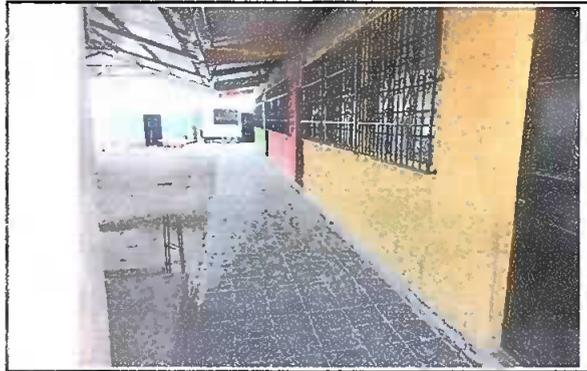
Foto 6: Modulo 1. Patio, se observa el piso de granito finalizado.

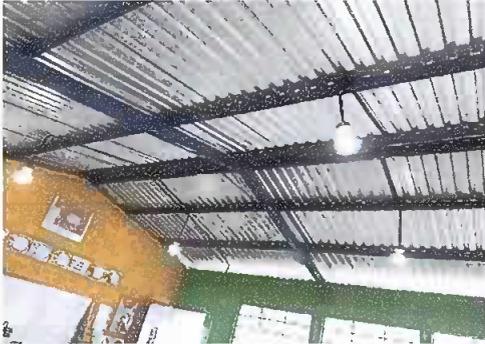
Foto 7: Módulo 1. Focos ahorradores, se observan cuatro focos instaladas en cada aula.

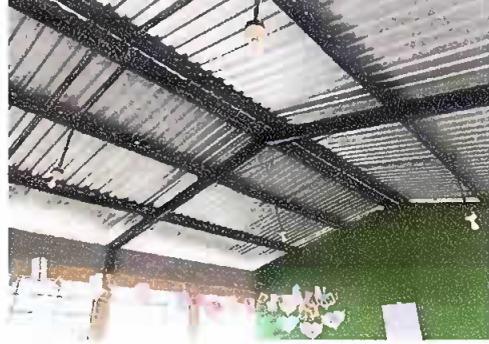
Foto 8: Módulo 1. Focos ahorradores, se observan focos ahorradores en cada aula.

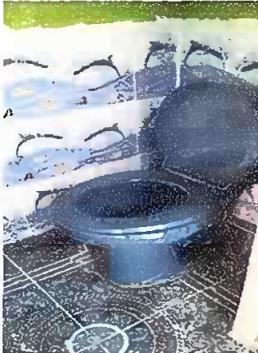
Foto 1: Módulo 3. Inodoro, se observa inodoro nueva e instalada.

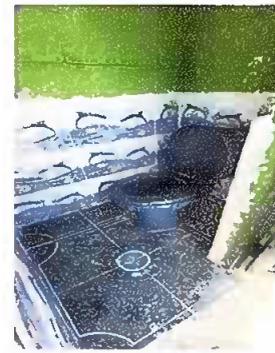
Foto 2: Módulo 3. Inodoro, se observa inodoro nuevo e histada con todo accesorios.

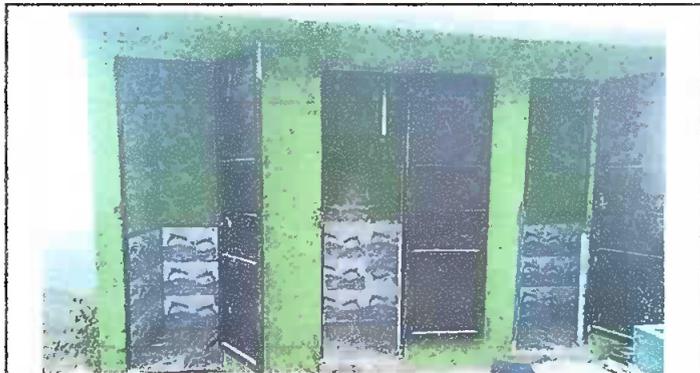
Foto 1: Módulo 3. Piso, se observa piso ceramica antideslizante en los baños.

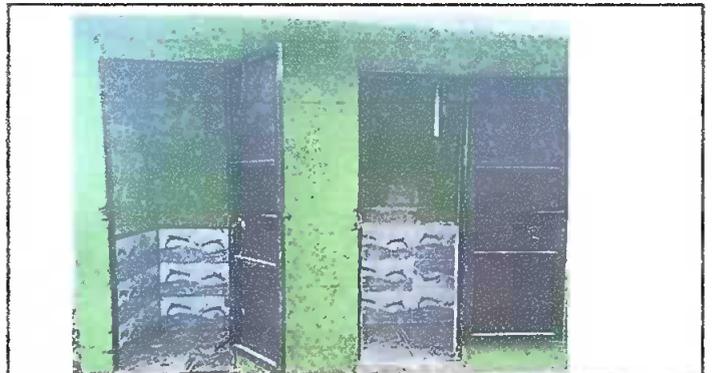
Foto 2: Módulo 3. Piso, se observa piso ceramica antideslizante en los baños.

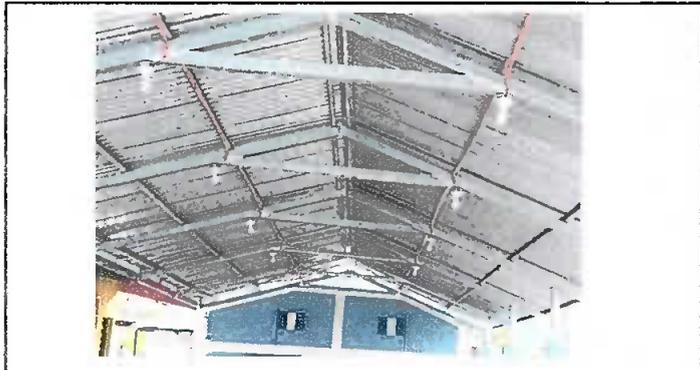
Foto 1: Módulo 4. Focos, se observan focos ahorradores instalados en el patio.

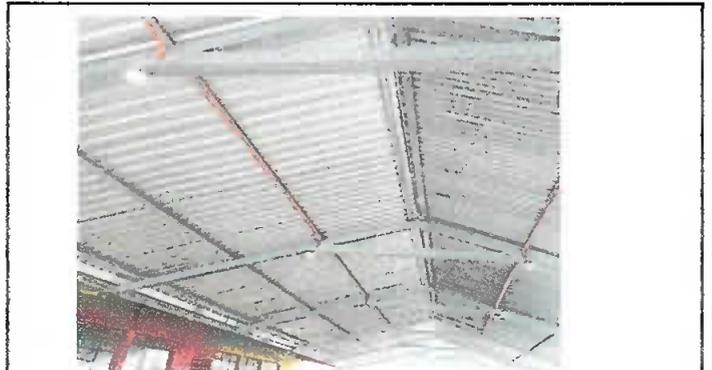
Foto 2: Módulo 4. Unidades de luz, se observa la instalación de unidades de luz en el patio.

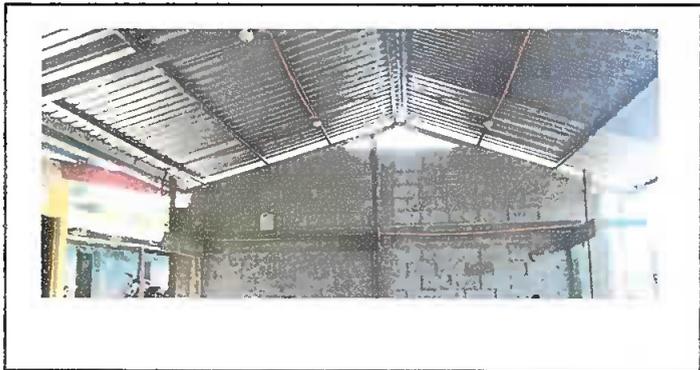
Foto 1: Módulo 4. Plafonera, se observan plafoneras instaladas en el patio.

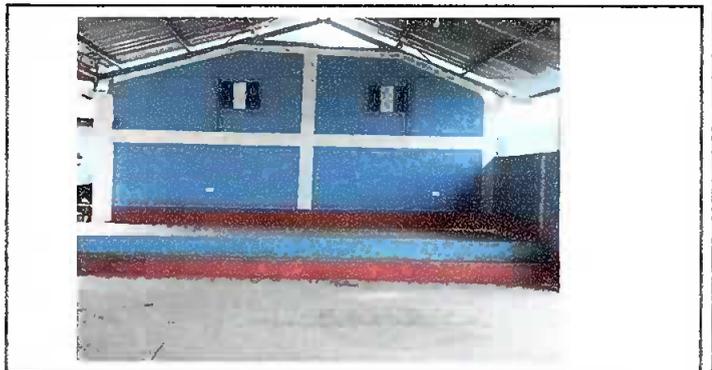
Foto 1: Módulo 4. Tomacorriente, se observa la instalación de dos tomacorrientes.

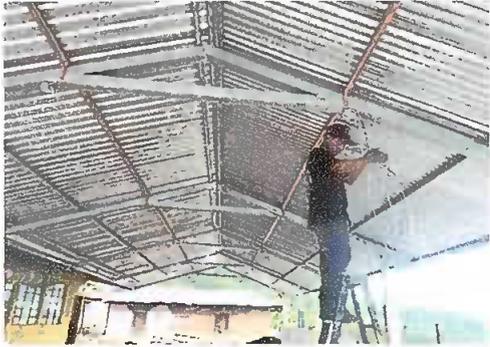
Foto 1: Módulo 4. Cableado eléctrico y accesorios, se observan la instalación del cableado eléctrico y accesorios..

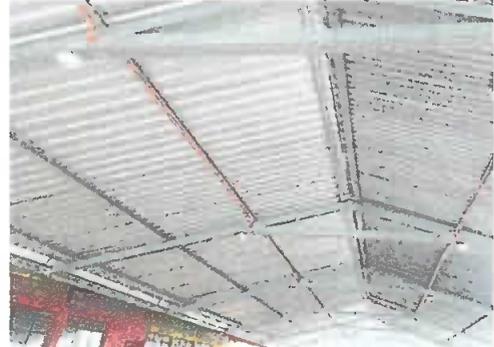
Foto 2: Módulo 4. Cableado eléctrico y accesorios, se observan la instalación del cableado eléctrico y accesorios.

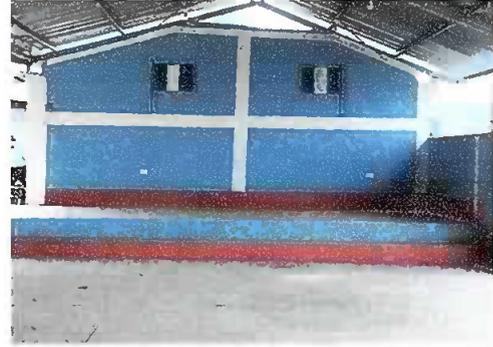
Foto 4: Módulo 4. Muro por block, se observa el muro y base del escenario finalizado. .

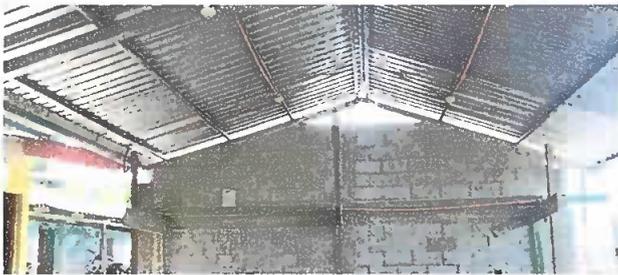
Foto 1: Módulo 4. Plafonera, se observan plafoneras instaladas en el patio.

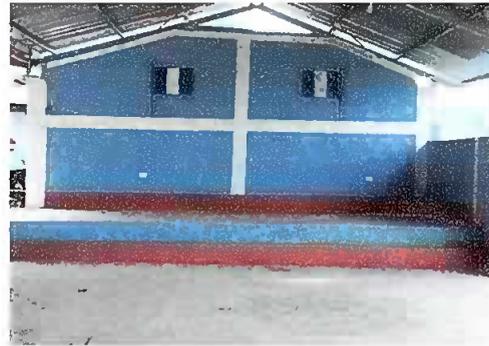
Foto 1: Módulo 4. Tomacorriente, se observa la instalación de dos tomacorrientes.

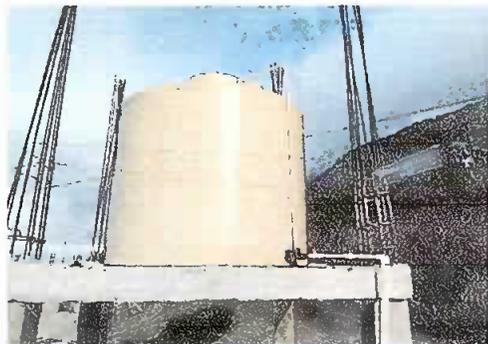
Foto 1: PATIO. Se observa el deposito de agua de 2,500 litros instalado en la base.

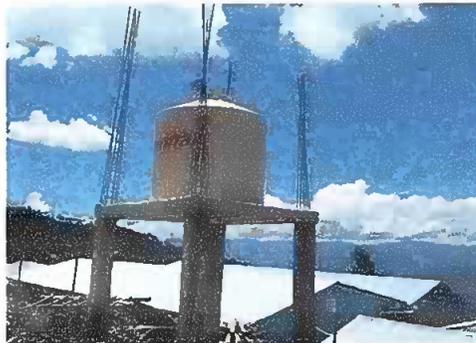
Foto 1: PATIO. Se observa la base de concreto finalizado para deposito de agua de 2,500 litros.

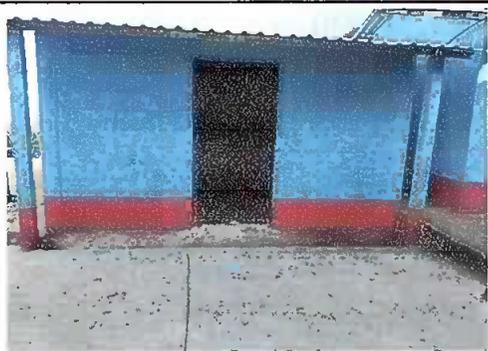
Foto 1. PINTURA GENERAL, se observa pintura en la parte exterior de la dirección.

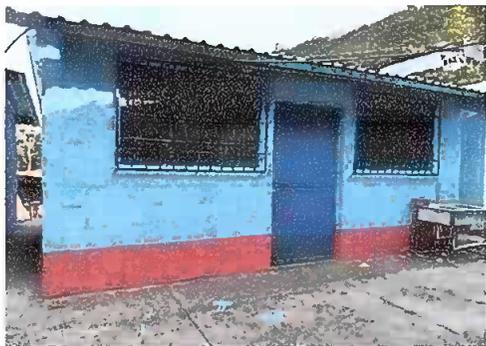
Foto 3. PINTURA GENERAL, se observa pintura en la parte exterior de la cocina.

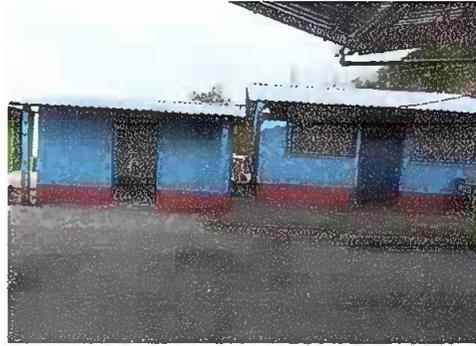
Foto 4. PINTURA GENERAL, se observa pintura en la parte exterior de dirección y cocina.

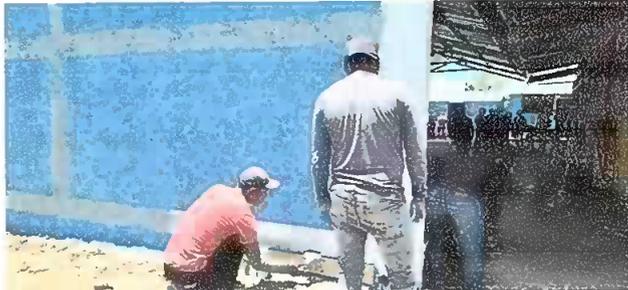
Foto 5. PINTURA GENERAL, se observa pintura en la parte exterior del escenario.

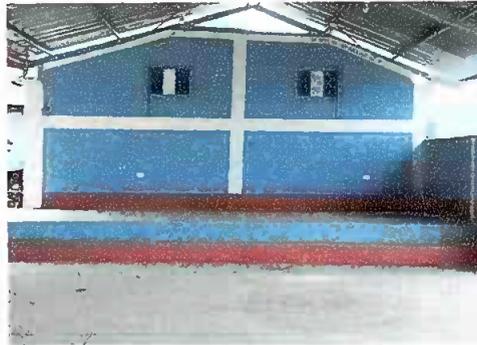
Foto 6. PINTURA GENERAL, se observa pintura en la parte interior del escenario.

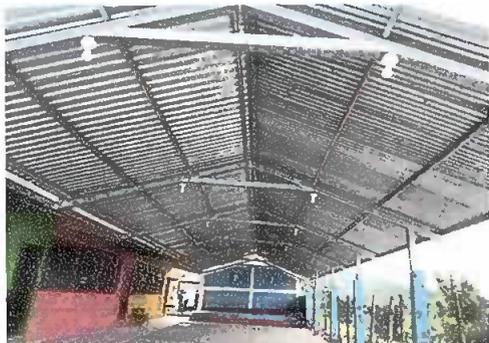
Foto 7. PINTURA GENERAL, se observa pintura general en el establecimiento..
