**REGISTRO FOTOGRÁFICO DE AVANCE**

DEPARTAMENTO:	QUICHE	MUNICIPIO:	CUNEN
NOMBRE DEL ESTABLECIMIENTO:	EORM	DIRECCIÓN DEL ESTABLECIMIENTO:	ALDEA XABIL
CÓDIGO DEL ESTABLECIMIENTO:	14-10-0385-43	FECHA DE LA INSPECCIÓN:	29/05/2024

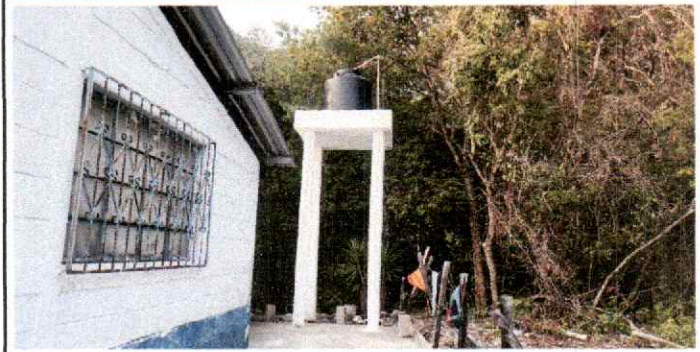
**Foto 2:** Puede verificarse el suministro de estructura e instalación de tinaco y mejoramiento de red hidráulica

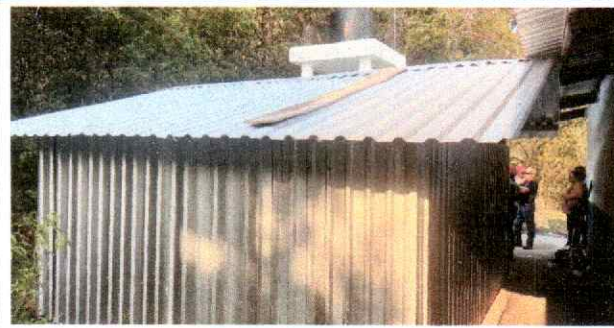
**Foto 3:** Se verifica la instalación de cubierta de metal, estructura portante y muros de lámina troquelada calibre 26

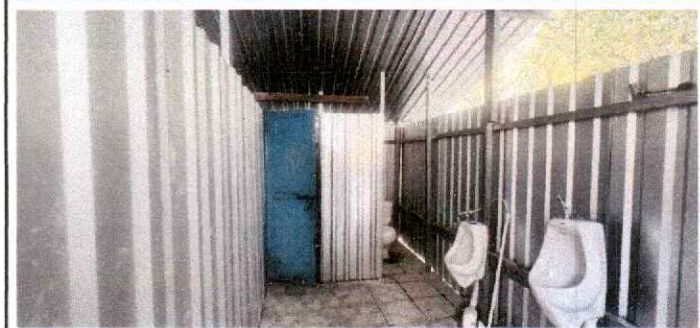
**Foto 4:** Se verifica la instalación de artefactos sanitarios tipo mingitorios en los servicios sanitarios

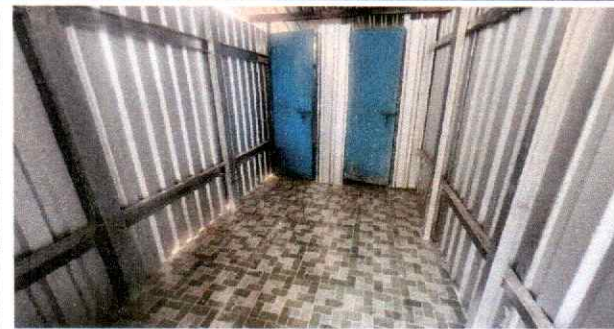
**Foto 5:** Se puede constatar la instalación de piso cerámico antideslizante en servicios sanitarios. Se confirma una correcta práctica de instalación.

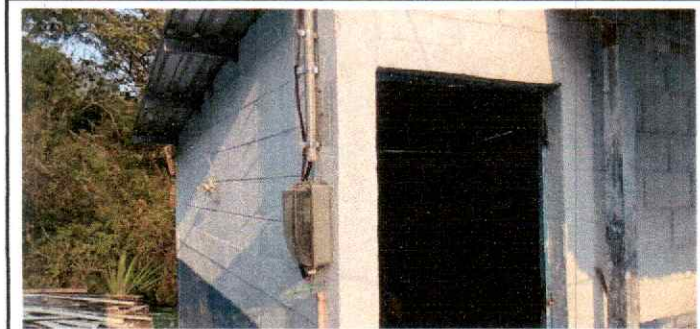
**Foto 6:** Se puede verificar la instalación de un tablero distribuidor de energía (contador eléctrico) como mejoramiento de la red eléctrica
