REGISTRO FOTOGRÁFICO			
DEPARTAMENTO:	QUICHE /	MUNICIPIO:	CUNEN /
NOMBRE DEL ESTABLECIMIENTO:	EORM /	DIRECCIÓN DEL ESTABLECIMIENTO:	ALDEA XEQUIXTUN /
CÓDIGO DEL ESTABLECIMIENTO:	14-10-0390-43 /	FECHA DE LA INSPECCIÓN:	21/11/2023 /
  <p>Foto 1: Evaluadora de campo, junto a director del establecimiento educativo y miembros de OPF, iniciando con la visita de evaluación de campo en el establecimiento educativo.</p>		  <p>Foto 2: Aula 1 a remozar, requiere cambio de cubierta de lámina y remozamiento de estructura portante.</p>

REGISTRO FOTOGRÁFICO			
DEPARTAMENTO:	QUICHE /	MUNICIPIO:	CUNEN /
NOMBRE DEL ESTABLECIMIENTO:	EORM /	DIRECCIÓN DEL ESTABLECIMIENTO:	ALDEA XEQUIXTUN /
CÓDIGO DEL ESTABLECIMIENTO:	14-10-0390-43 /	FECHA DE LA INSPECCIÓN:	21/11/2023 /

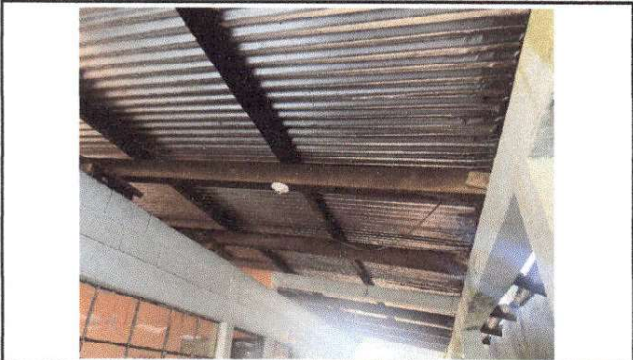
Foto 7: Lamina deteriorada en área de corredor.

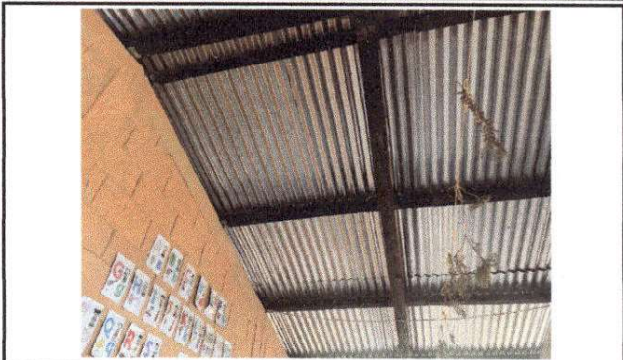
Foto 8: Se requiere remozamiento de estructura portante de cubierta de lámina.

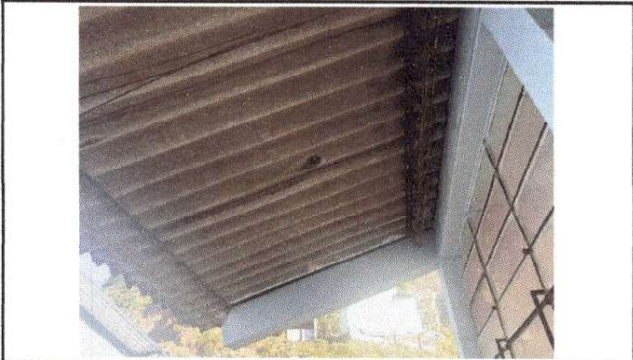
Foto 9: Se puede observar agujeros en lámina de módulo de aulas.

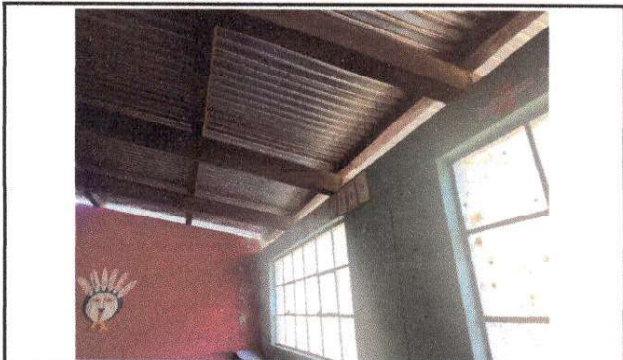
Foto 10: Lamina deteriorada, vista desde el interior de aula 1.
