ITUACIÓN DEFICIENCIAS DETERMINADAS:

DEPARTAMENTO:	QUICHÉ	MUNICIPIO:	CUNÉN
NOMBRE DEL ESTABLECIMIENTO:	ESCUELA OFICIAL RURAL MIXTA, JM	DIRECCIÓN DEL ESTABLECIMIENTO:	ALDEA XECAXLUT
CÓDIGO DEL ESTABLECIMIENTO:	14-10-4924-43	FECHA:	17/05/2024

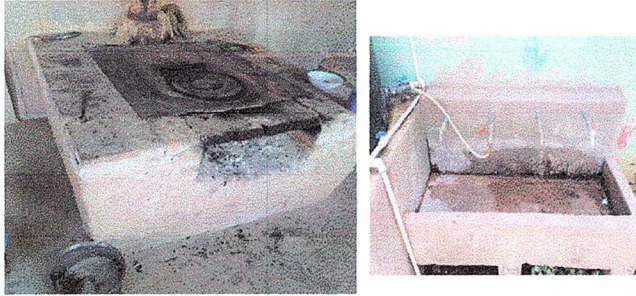
Foto1: COCINA Sustitución de estufa rural (completa) incluye chimenea y plancha de metal sistema eléctrico, llave de chorro. Reparación de ducto eléctrico.

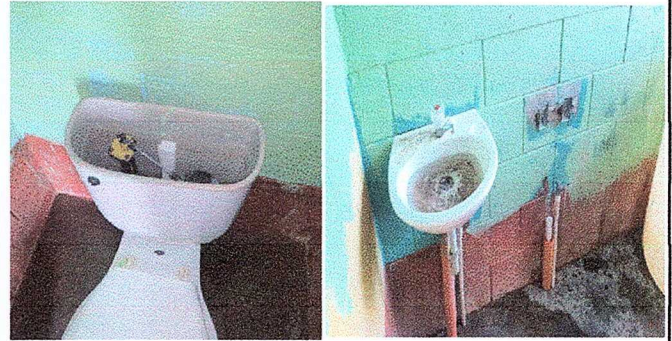
Foto 2: SERVICIO SANITARIOS Sustitución de inodoros y lava manos

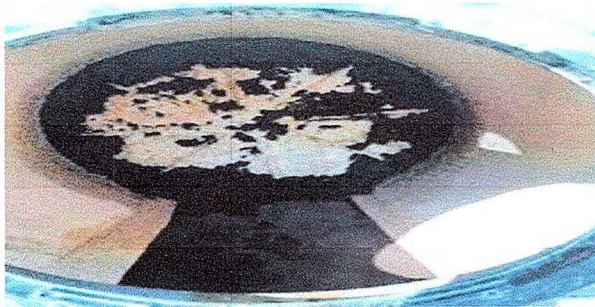
Foto 3: sustitución de depósito de agua

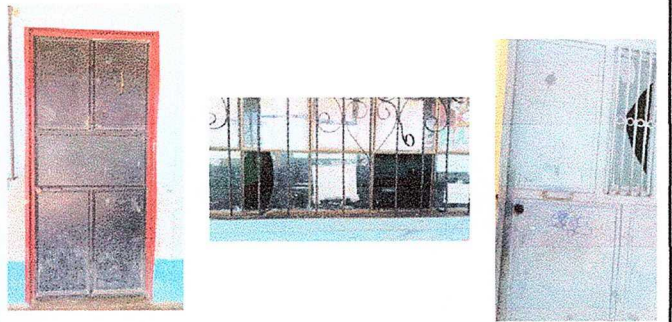
Foto 4: MODULO 1 sustitución de chapas, puerta y vidrios.

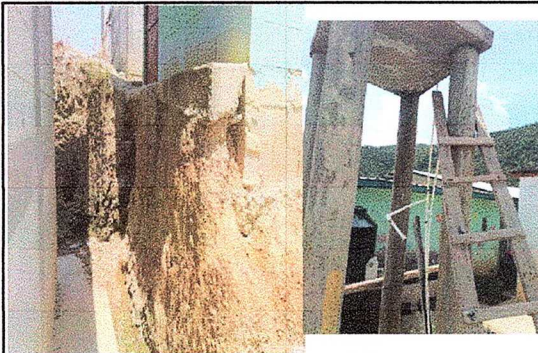
Foto 5: Reparación de muro de contención de block, mas cemento columnas y soleras

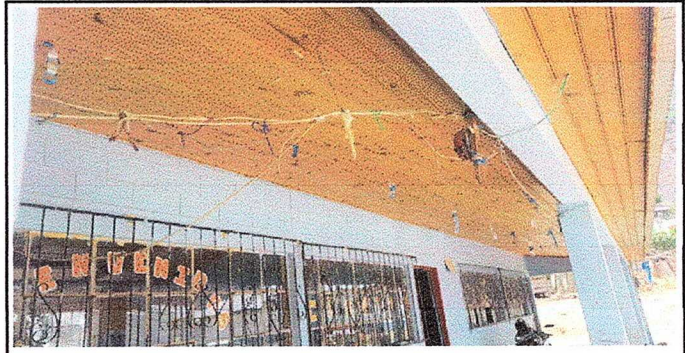
Foto 6: MODULO 3 Reparación de sistema eléctrico.

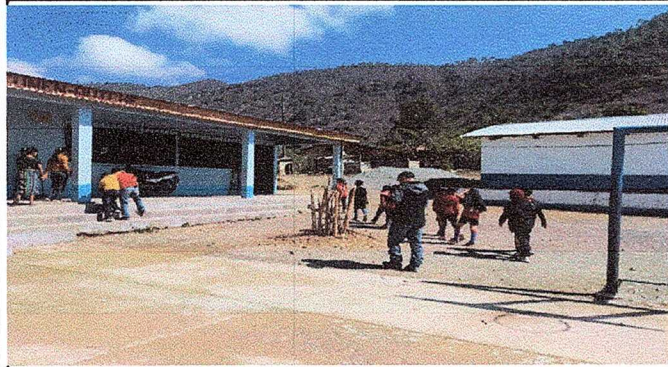
Foto 7: AREA LIBRE Reparación de piso torta de concreto.
