SITUACIÓN DEFICIENCIAS DETERMINADAS

DEPARTAMENTO:	QUICHÉ	MUNICIPIO:	SAN JUAN COTZAL
NOMBRE DEL ESTABLECIMIENTO:	ESCUELA OFICIAL DE PARVULOS ANEXO A EORM	DIRECCIÓN DEL ESTABLECIMIENTO:	ALDEA CAJIXAY
CÓDIGO DEL ESTABLECIMIENTO:	1411-0002-42	FECHA:	10 DE JUNIO DE 2024

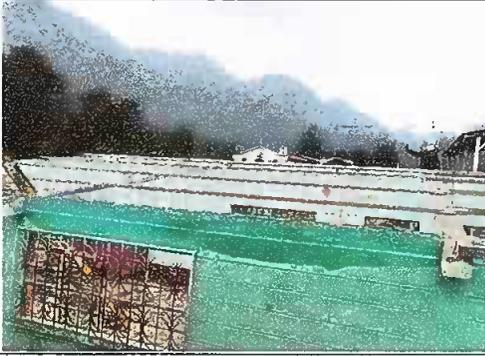
Foto 1: Sustrucción de estructuras soporte de metal. Modulo 1

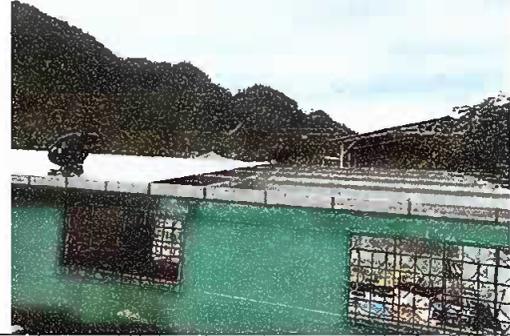
Foto 2: Sustrucción de láminas troquelada de calibre 26. Modulo 1

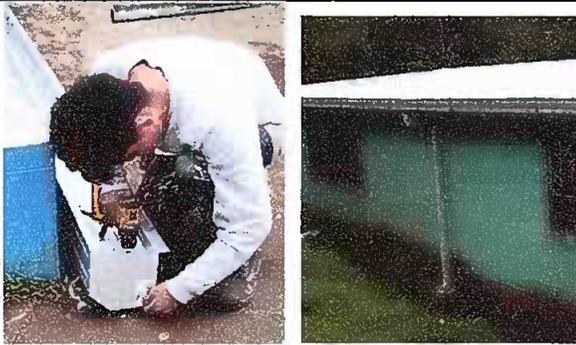
Foto 3: Sustrucción de bajada de agua. Modulo 1

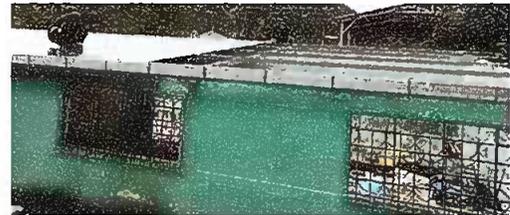
Foto 4: Sustrucción de elementos de fijación. Modulo 1

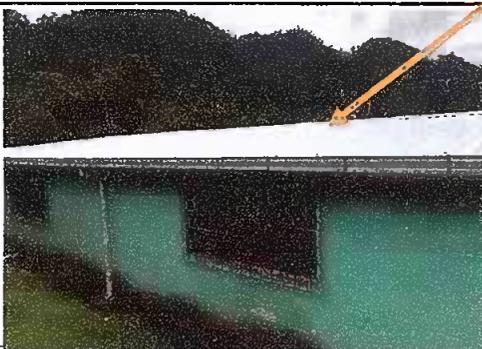
Foto 5: Sustrucción de capotes. Modulo 1

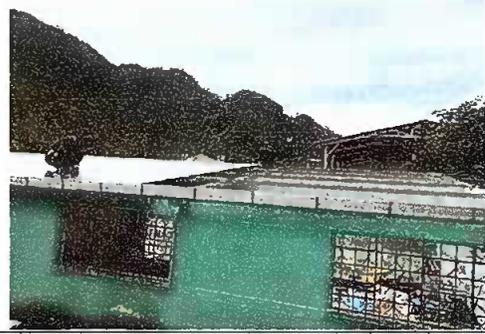
Foto 6: Sustrucción de canales. Modulo 1

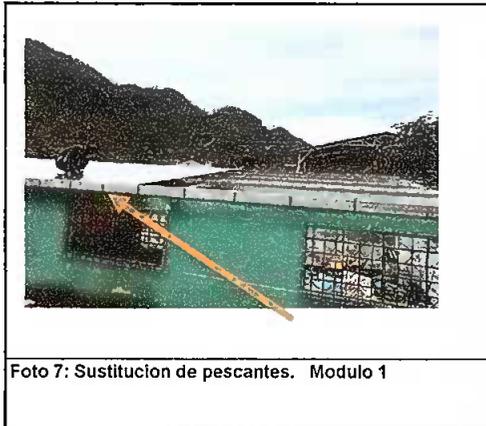
Foto 7: Sustrucion de pescantes. Modulo 1

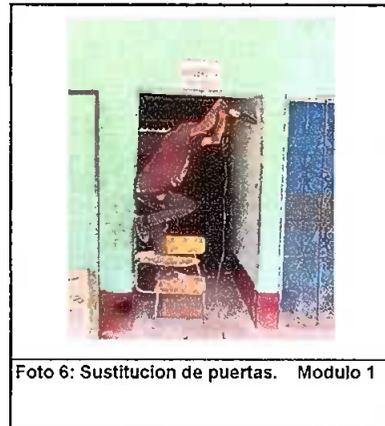
Foto 6: Sustrucion de puertas. Modulo 1

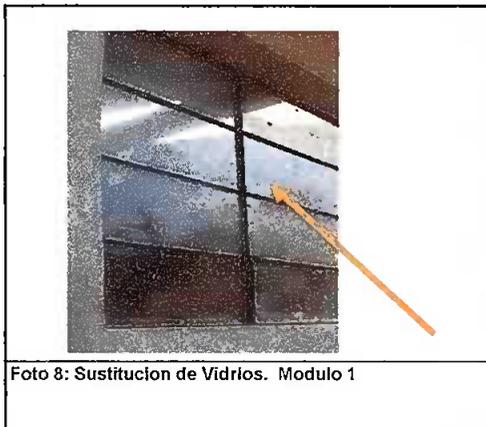
Foto 8: Sustrucion de Vidrios. Modulo 1

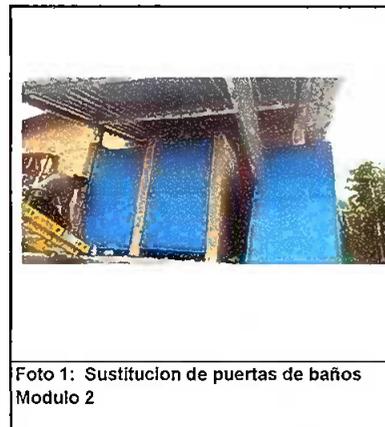
Foto 1: Sustrucion de puertas de baños Modulo 2

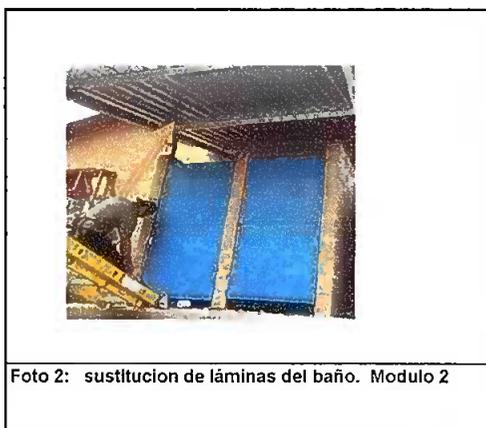
Foto 2: sustitucion de láminas del baño. Modulo 2

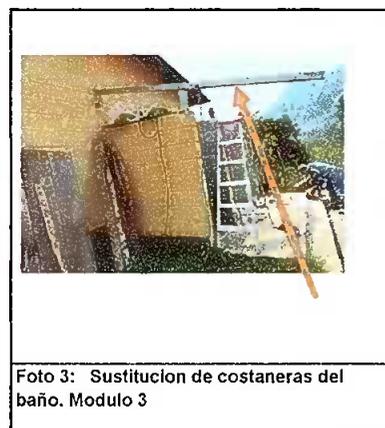
Foto 3: Sustrucion de costaneras del baño. Modulo 3

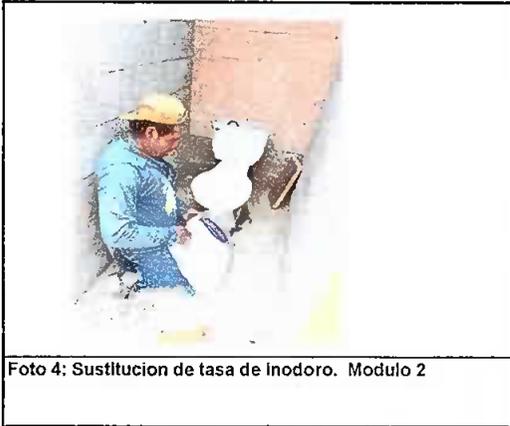
Foto 4: Sustitucion de tasa de inodoro. Modulo 2

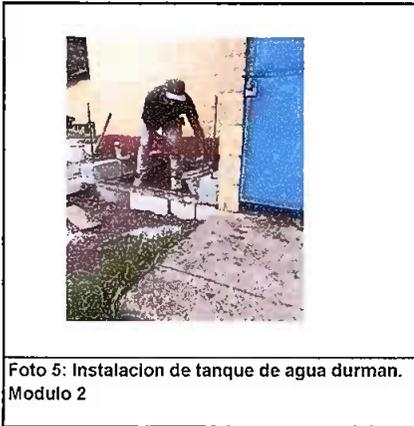
Foto 5: Instalacion de tanque de agua durman. Modulo 2

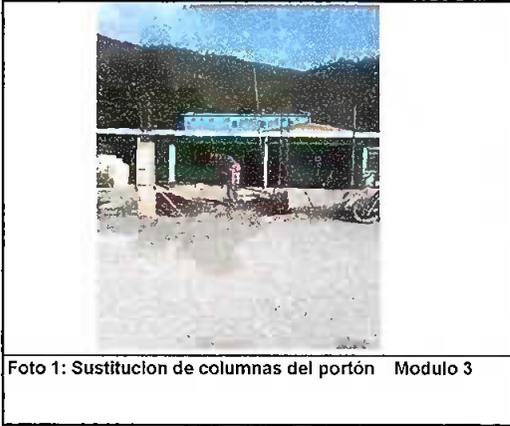
Foto 1: Sustitucion de columnas del portón Modulo 3

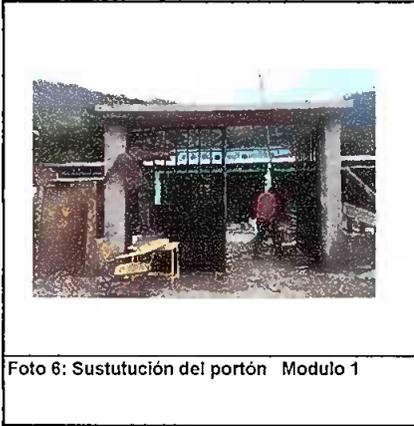
Foto 6: Sustutución del portón Modulo 1
