SITUACIÓN DEFICIENCIAS DETERMINADAS

DEPARTAMENTO:	Quiché.	MUNICIPIO:	Cotzal
NOMBRE DEL ESTABLECIMIENTO:	Escuela Oficial Rural Mixta	DIRECCIÓN DEL ESTABLECIMIENTO:	Aldea Villa Hortencia Antigua
CÓDIGO DEL ESTABLECIMIENTO:	14- 11- 0010-43	FECHA:	29 de mayo del 2024

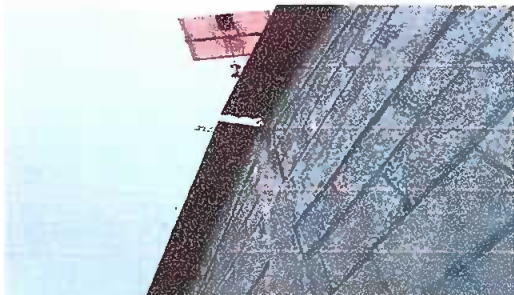
Foto1: capotes de las laminas estas rotas, lebandadas por el aire.

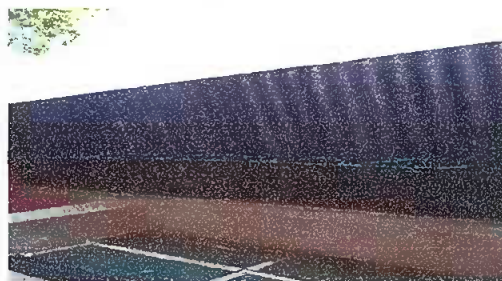
Foto 2: costaneras de hierros muy undidos en el corredor.

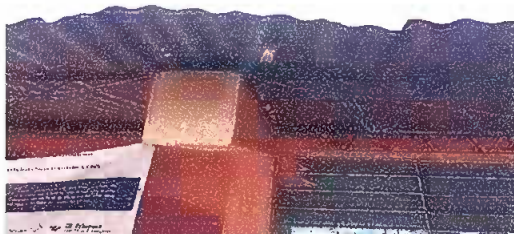
Fotos 5: laminas muy undidas y costaneras estan ya muy oxidadas.

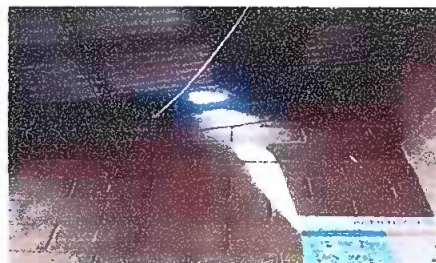
Foto 6: laminas rotas entra agua cuando llueve , los niños sufren y los docentes del grado.

laminas ya que estan muy rdeteriorada por los años y cuando llueve caen gotas de lluvias en
