SITUACIÓN DEFICIENCIAS DETERMINADAS:      PREVIO       DURANTE       POSTERIOR

DEPARTAMENTO:	Quiché	MUNICIPIO:	San Juan Cotzal
NOMBRE DEL ESTABLECIMIENTO:	Escuela Oficial Rural Mixta	DIRECCIÓN DEL ESTABLECIMIENTO:	Sector el Mirador, Aldea Santa Avelina
CÓDIGO DEL ESTABLECIMIENTO:	14-11-0038-43	FECHA:	28/10/2024

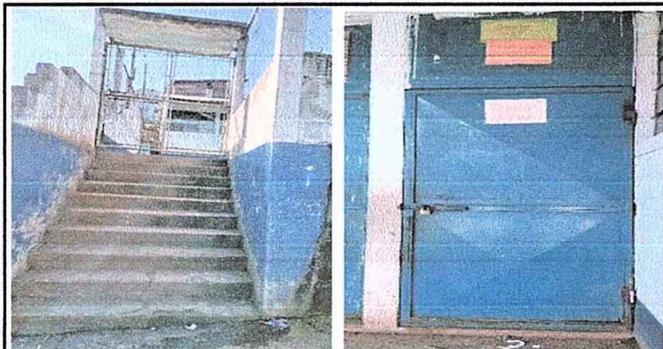
Foto 1 de Modulo 1: Mantenimiento a estructura de porton de metal(lijado,sepillado sujisiones, aplicación de pintura y cambio de malla hg). Sustitucion de puertas de metal por metal.

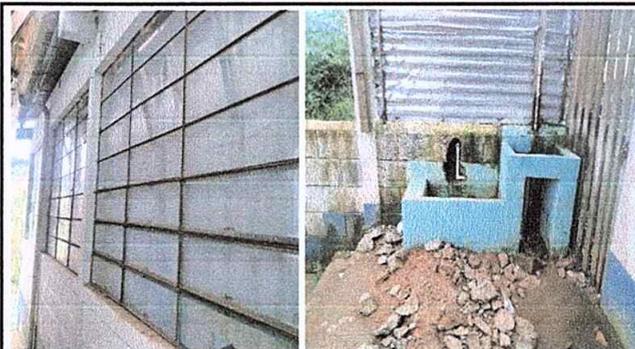
1 Foto 2 de Modulo 1: Suministro y colocación de balcon de hierro. Sustitución de pila de concreto.

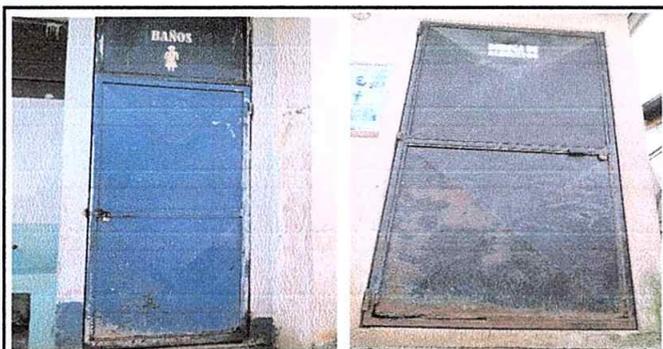
Foto 3 del Modulo 2. Sustitución de puertas de metal por metal.

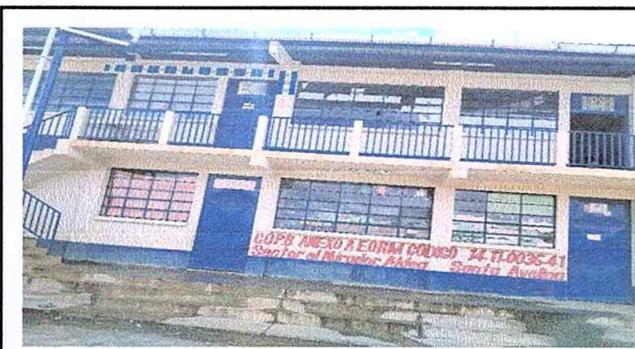
Foto 4 Modulo 3 Suministro y colocación de balcon de hierro en ventana.

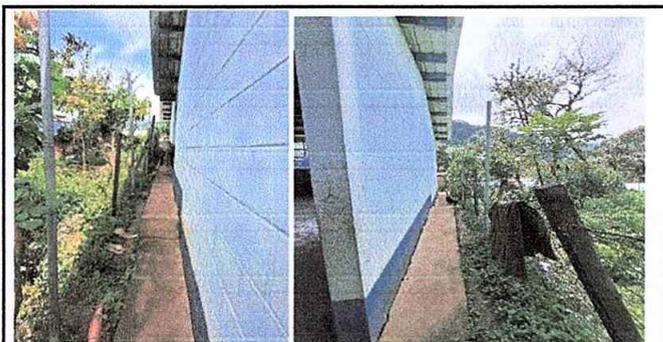
Foto 5 del Modulo:4 Reparación de circulación perimetral con tubo hg malla galvanizado.

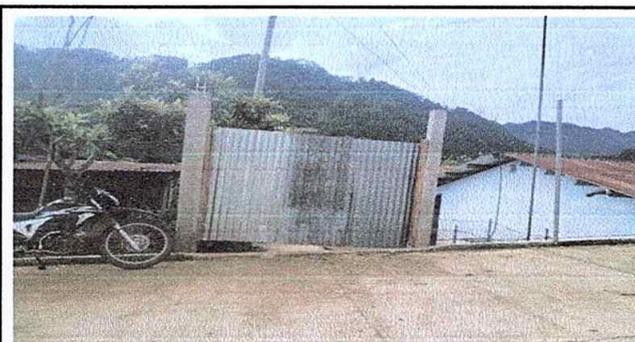
Foto 6 del Modulo 4 Sustitución de porton de metal.

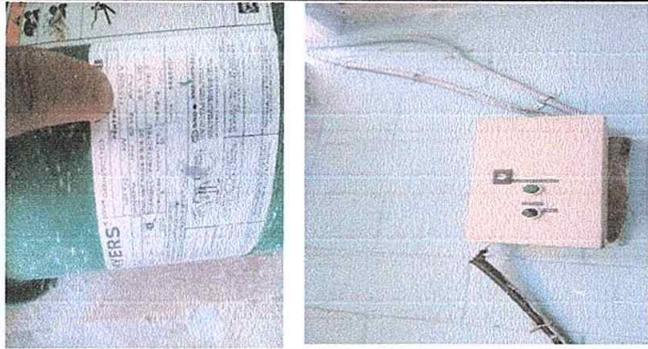
Foto 7 de Modulo 4: Reparación de bomba de agua.

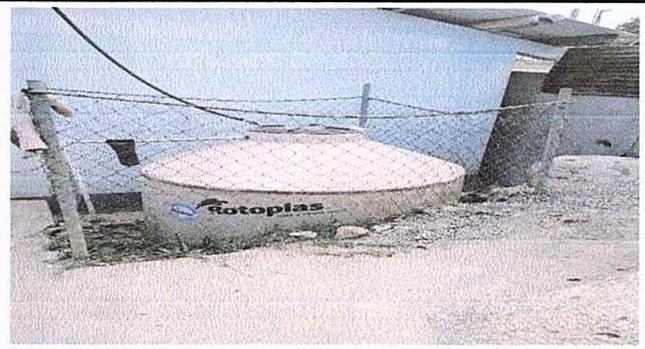
foto 8 de Modulo 4 : Sustitución de accesorios de deposito de agua.

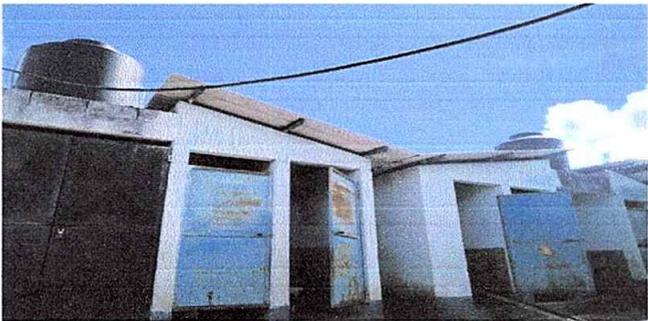
Foto 9 de Modulo 4: Sustitución de deposito de agua. Sustitución de accesorios de depositos de agua.

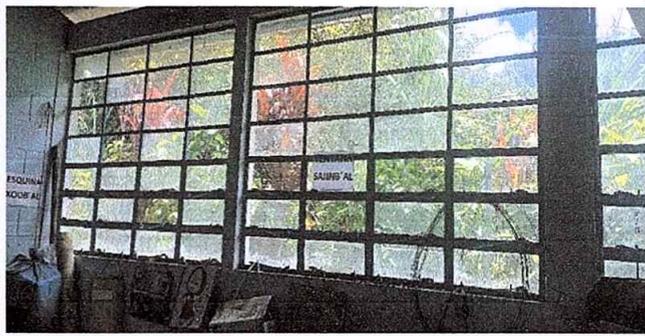
Foto 10 de Modulo 4: Sustitución de vidrios de ventanas
