REGISTRO FOTOGRÁFICO			
DEPARTAMENTO:	EL QUICHÉ	MUNICIPIO:	JOYABAJ
NOMBRE DEL ESTABLECIMIENTO:	EORM	DIRECCIÓN DEL ESTABLECIMIENTO:	CASERIO EL GUAPINOL
CÓDIGO DEL ESTABLECIMIENTO:	14-12-0007-43	FECHA DE LA INSPECCIÓN:	11/03/24

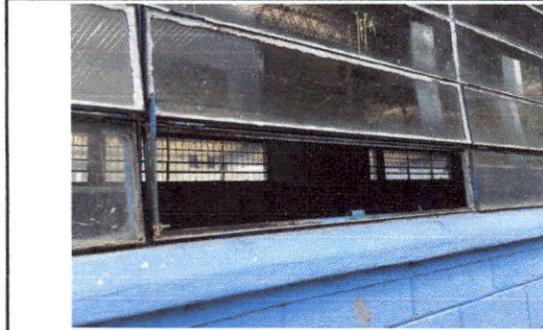
Foto 1: VENTANAS EN MAL ESTADO EN MODULO DE AULAS

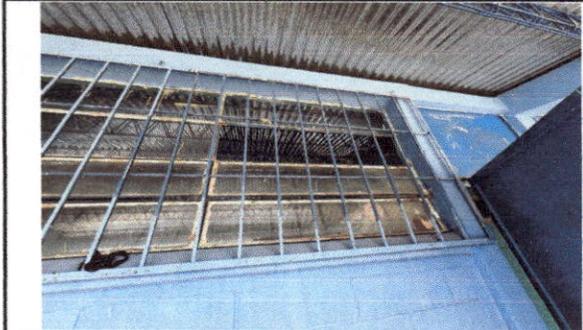
Foto 2: VIDRIOS QUEBRADOS EN PARTE POSTERIOR DE LAS AULAS

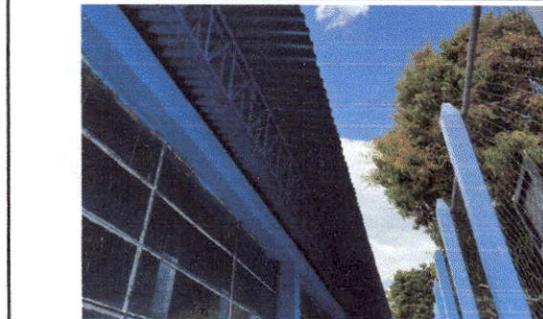
Foto 3: FALTA DE CANAL DE METAL PARA BAJADAS DE AGUA EN PARTE POSTERIOR DE AULAS.

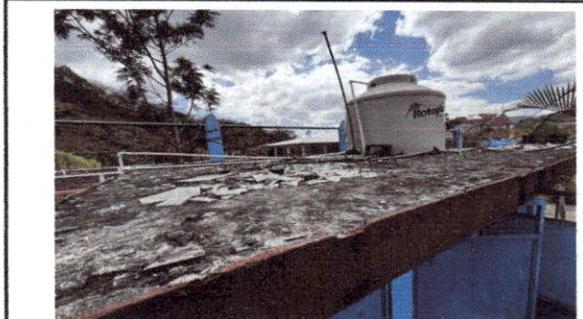
Foto 4: PAÑUELOS INEXISTENTES EN LOSA DONDE SE UBICA DEPOSITO DE AGUA

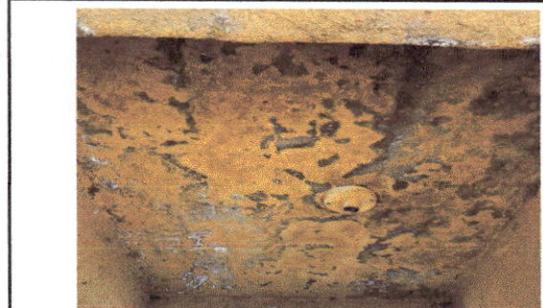
Foto 5: LA ACUMULACION DE HUMEDAD EN LOSA DE SANITARIOS POR FALTA DE PAÑUELOS.

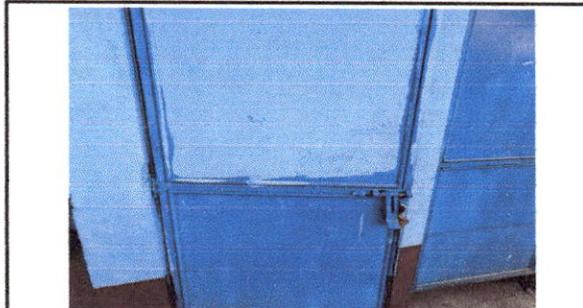
Foto 6: PUERTAS DE LOS SANITARIOS EN MAL ESTADO Y DAÑADAS.

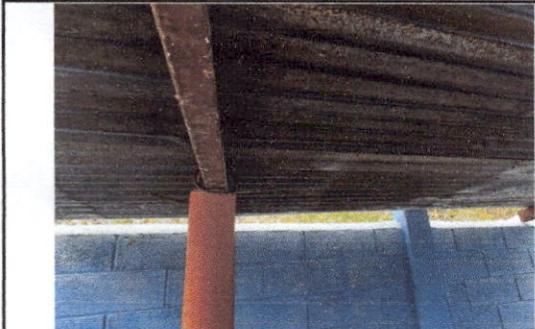
Foto 7: TECHO DEL AREA DE COCINA CON BASES IMPROVISADAS DE TUBERIA DE PVC

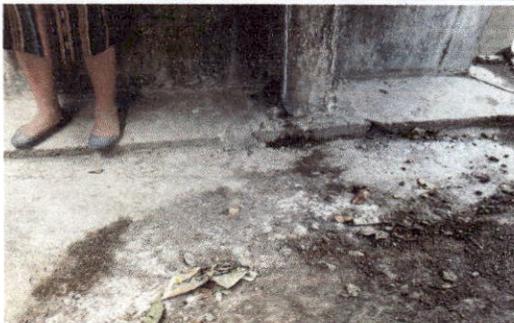
Foto 8: PISO DEL AREA DE COCINA Y ESTUFA DE LEÑA, ACTUALMENTE DE TIERRA.

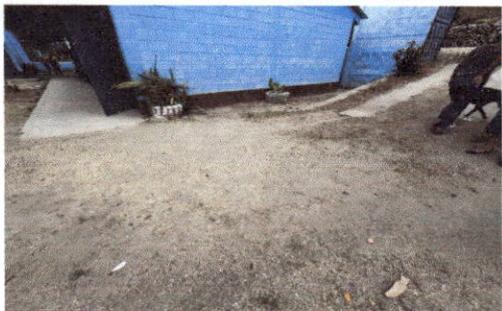
Foto 9: ACCESO PRINCIPAL, SEGUIDO DE UNA RAMPA DE ACCESO, ES UNICAMENTE DE TIERRA.

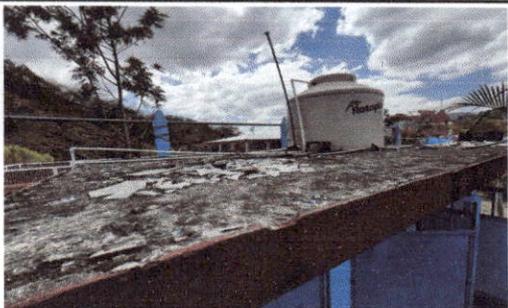
Foto 11: LOSA BASTANTE IRREGULAR POR EL CUAL CONCENTRA AGUA Y PRODUCE PROBLEMAS DE HUMEDAD A LA LOSA.
