Ministerio de Educación
Guatemala

REGISTRO FOTOGRÁFICO PROGRAMA DE MANTENIMIENTO DE EDIFICIOS ESCOLARES PÚBLICOS

DEPARTAMENTO:	QUICHÉ	MUNICIPIO:	JOYABAJ
NOMBRE DEL ESTABLECIMIENTO:	ESCUELA OFICIAL RURAL MIXTA	DIRECCIÓN DEL ESTABLECIMIENTO:	CASERÍO EL PORTUGUEZ
CÓDIGO DEL ESTABLECIMIENTO:	14-12-0021-43	FECHA:

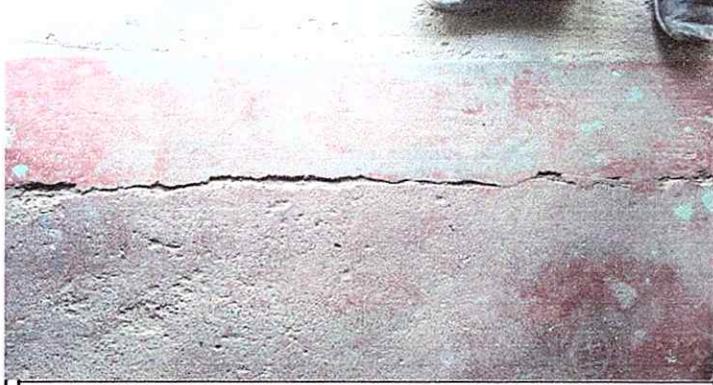
Foto 1: MODULO 1 SUSTITUCION DE PISO DE TORTA DE CONCRETO

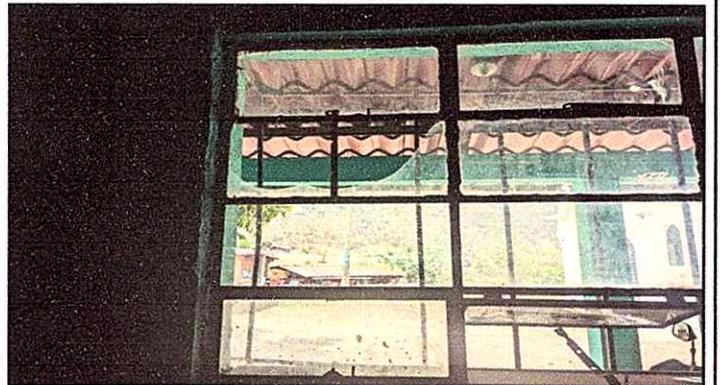
Foto 2: MODULO 1 SUSTITUCION DE ESTRUCTURAS DE METAL DE VENTANAS

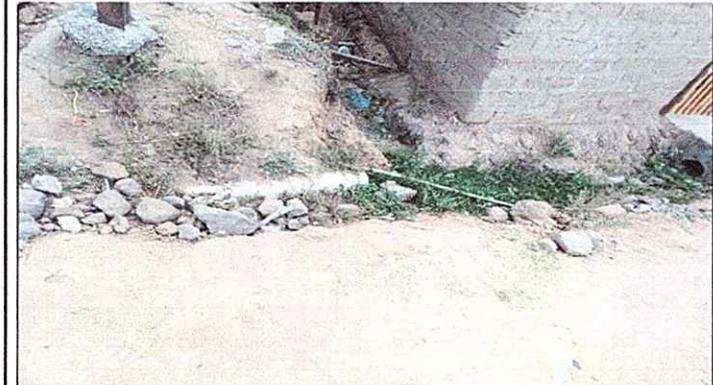
Foto 3: MODULO 2 INSTALACION DE TUBERIA PRINCIPAL DE CEMENTO

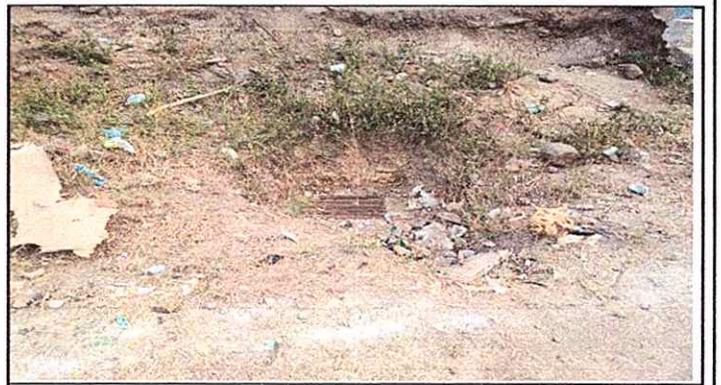
Foto 4: MODULO 2 INSTALACION DE TUBERIA PRINCIPAL DE CEMENTO

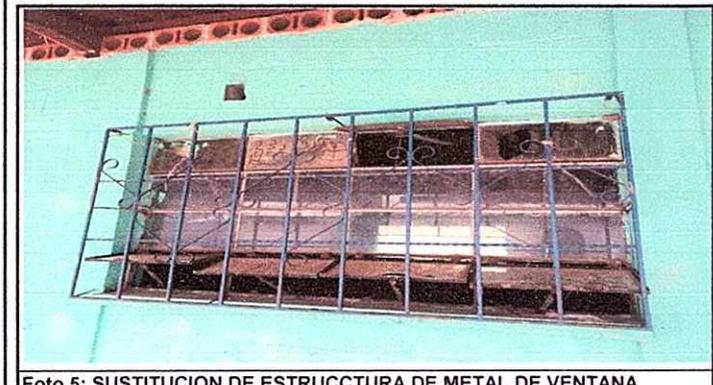
Foto 5: SUSTITUCION DE ESTRUCTURA DE METAL DE VENTANA

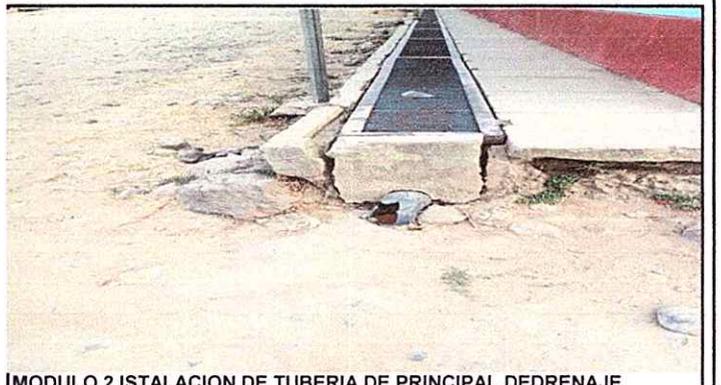
MODULO 2 INSTALACION DE TUBERIA DE PRINCIPAL DEDRENAJE
