Ministerio de Educación  
Guatemala

SITUACIÓN DEFICIENCIAS DETERMINADA      PREVIO       DURANTE       POSTERIOR

DEPARTAMENTO:	QUICHÉ	MUNICIPIO:	JOYABAJ
NOMBRE DEL ESTABLECIMIENTO:	EORM	DIRECCIÓN DEL ESTABLECIMIENTO:	CASERIO ALCONÁ
CÓDIGO DEL ESTABLECIMIENTO:	14-12-0032-43	FECHA:	15/03/2024

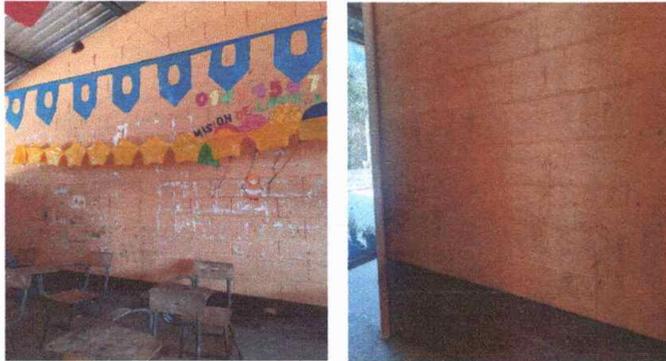
Foto1: Módulo 1: Pintura de paredes interiores y exteriores.

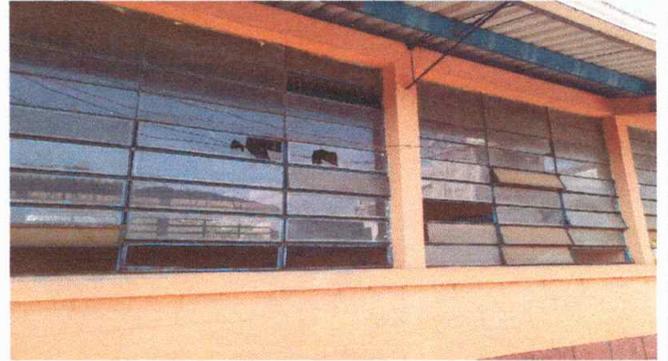
Foto 2: Módulo 1: Sustitución de vidrios.

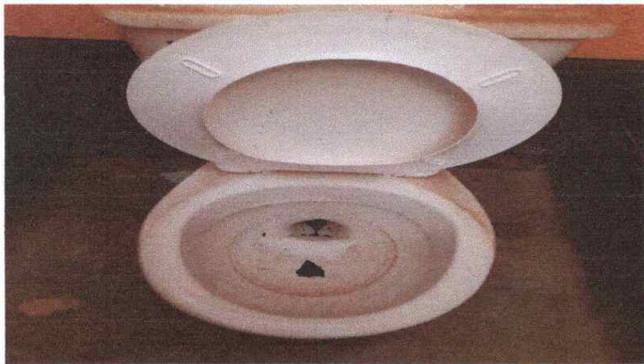
Foto 3: Módulo 1: Sustitución de inodoro.

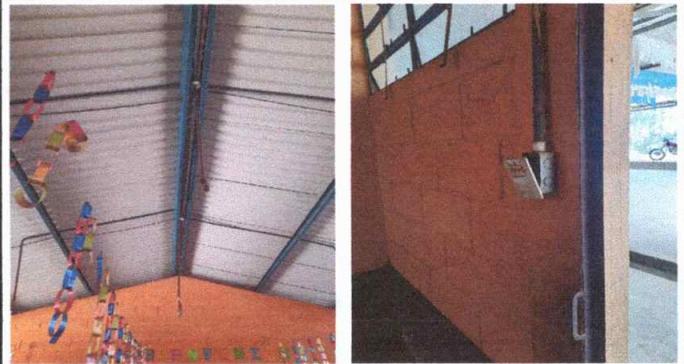
Foto 4: Módulo 1: Sustitución de focos ahorradores y Sustitución de interruptores simples.

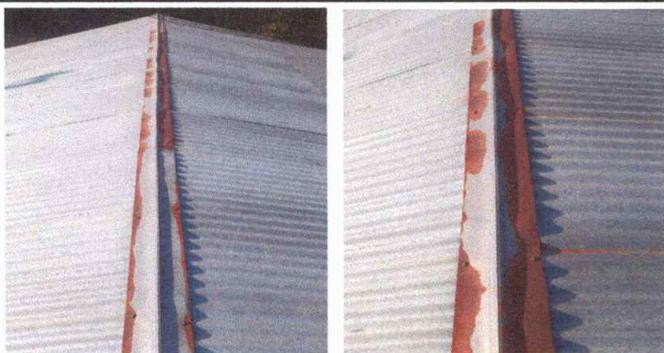
Foto 5: Módulo 2: Sustitución de lámina por lámina troquelada, Sustitución de capote y Sustitución de elementos de fijación (tornillos).

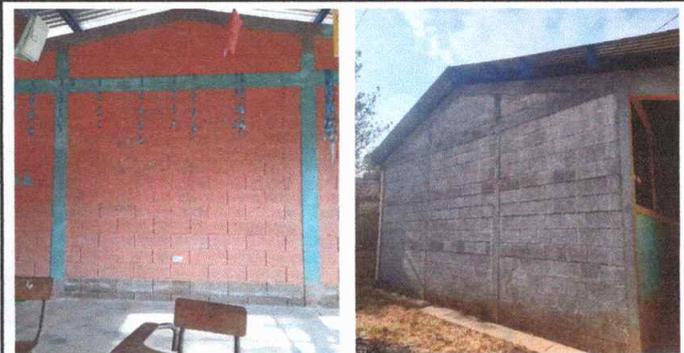
Foto 6: Módulo 2: Pintura de paredes interiores y exteriores.

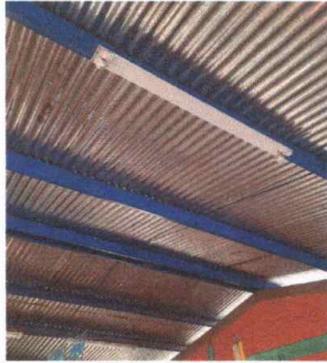
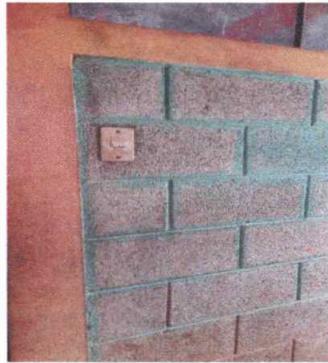
Foto7: Módulo 2: Sustitución de focos ahorradores, Sustitución de plafoneras y Sustitución de interruptores simples.

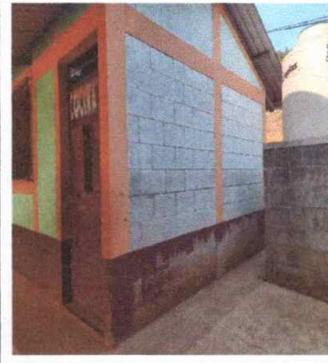
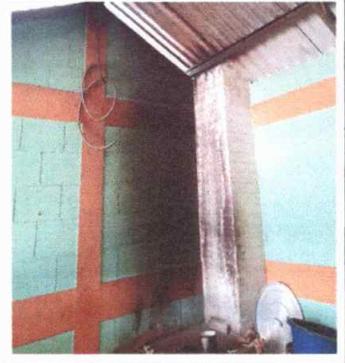
Foto 8: Módulo 3: Pintura de paredes interiores y exteriores.

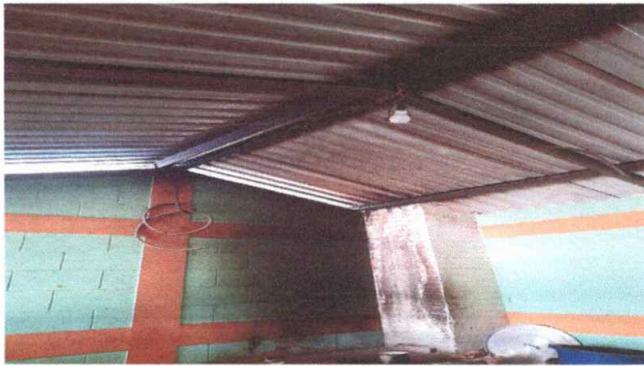
Foto 9: Módulo 3: Sustitución de focos ahorradores y Sustitución de plafoneras.

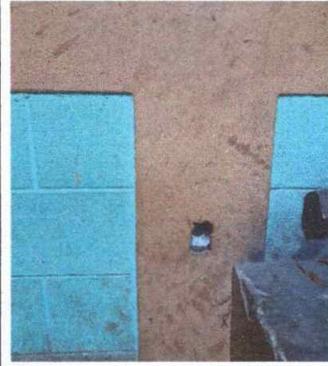
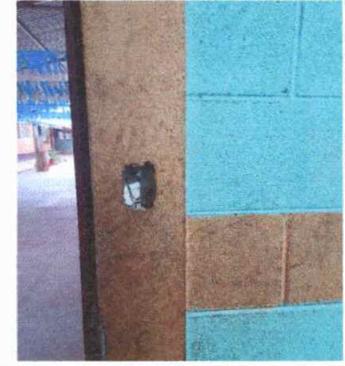
Foto 10: Módulo 3: Sustitución de interruptores simples y Sustitución de tomacorrientes dobles.

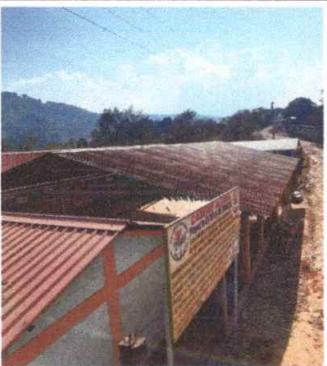
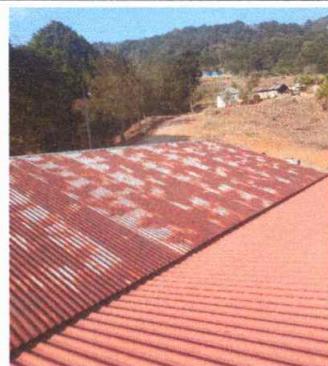
Foto 11: Módulo 4: Sustitución de lámina por lámina troquelada, Sustitución de capote y Sustitución de elementos de fijación (tornillos).

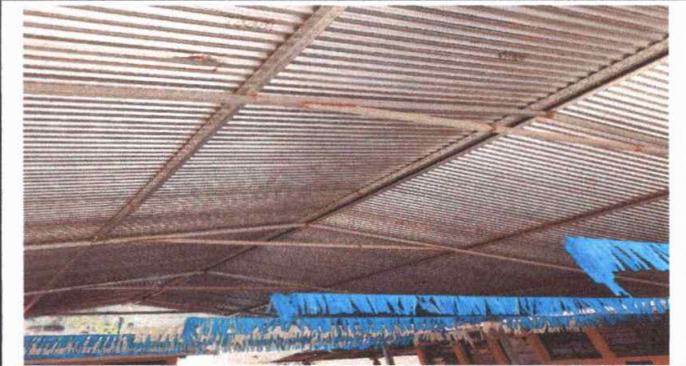
Foto 12: Módulo 4: Sustitución de estructura de soporte de metal por metal.
