SITUACIÓN DEFICIENCIAS DETERMINADAS      PREVIO       DURANTE       POSTERIOR

DEPARTAMENTO:	QUICHÉ	MUNICIPIO:	JOYABAJ
NOMBRE DEL ESTABLECIMIENTO:	EORM	DIRECCIÓN DEL ESTABLECIMIENTO:	CASERÍO CHIXQUINÁ
CÓDIGO DEL ESTABLECIMIENTO:	14-12-0033-43	FECHA:	20/05/2024

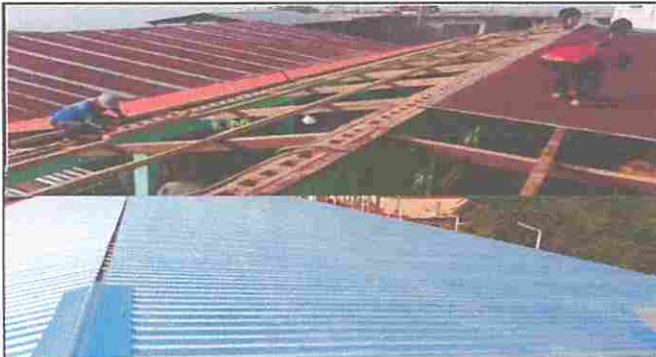
Módulo 1: Sustitución de lámina, por lámina troquelada aluzinc calibre 26 y Sustitución de capote de lámina para lámina troquelada

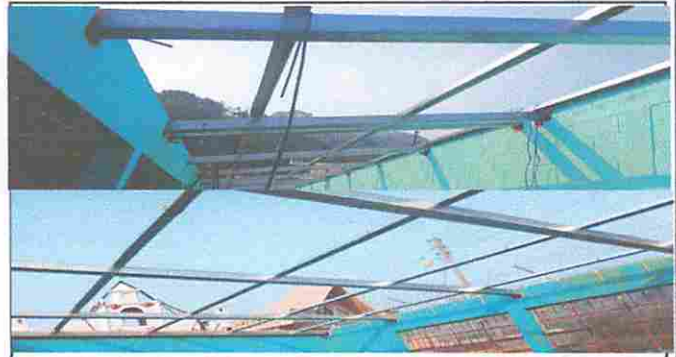
Módulo 1: Sustitución de elementos de fijación y Sustitución de estructura de soporte de madera, por metal

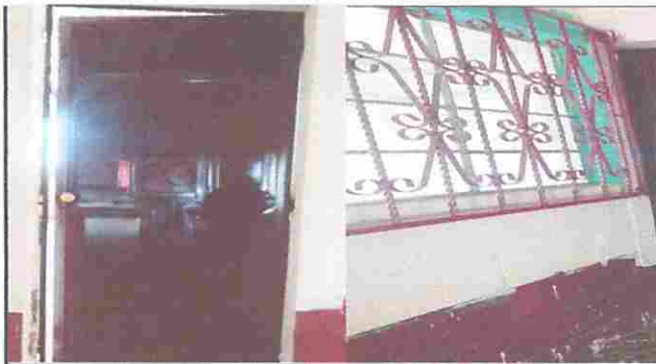
Módulo 1: Sustitución de puerta y Pintura en muros exteriores e interiores

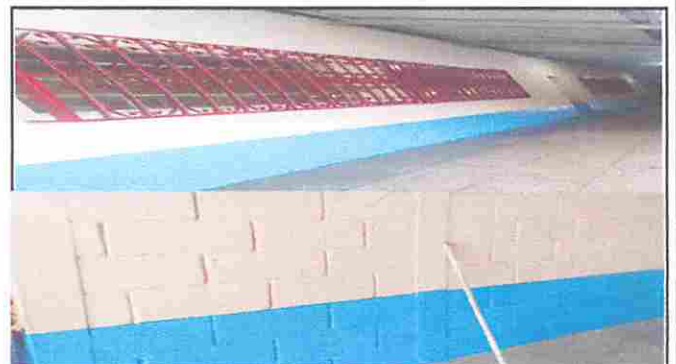
Módulo 2 : Pintura en muros exteriores e interiores

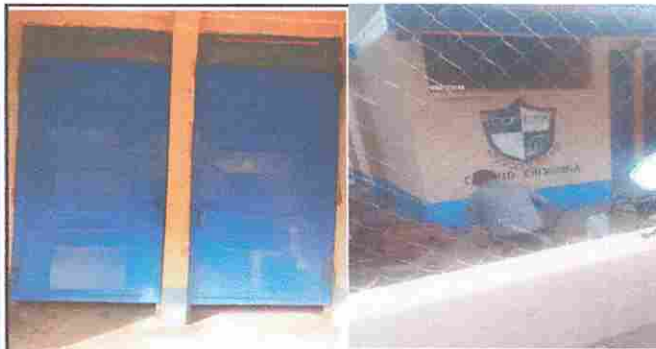
Módulo 3: Mantenimiento a estructura (lijado, cambio de tubo , cepillado, sujeciones, aplicación de pintura) y Pintura en muros exteriores e interiores

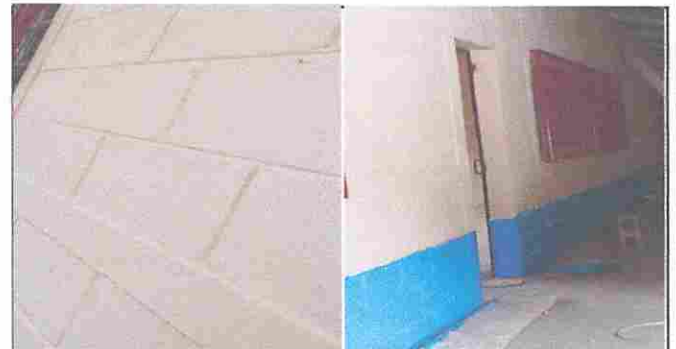
Aula: Pintura en muros exteriores e interiores
