SITUACIÓN DEFICIENCIAS DETERMINADAS

DEPARTAMENTO:	QUICHÉ	MUNICIPIO:	JOYABAJ
NOMBRE DEL ESTABLECIMIENTO:	EORM	DIRECCIÓN DEL ESTABLECIMIENTO:	CASERÍO SAN ANTONIO IXOC
CÓDIGO DEL ESTABLECIMIENTO:	1412-0034-43	FECHA:	18 DE MARZO DE 2024

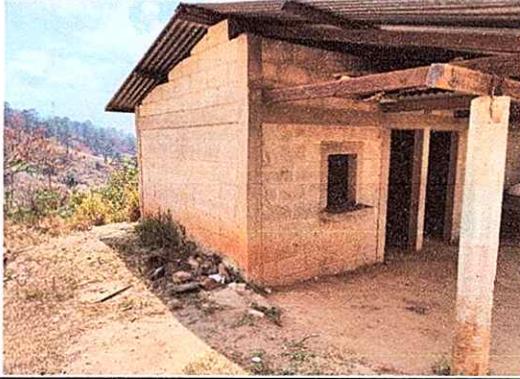
Módulo 4: Reparación de muro de cocina

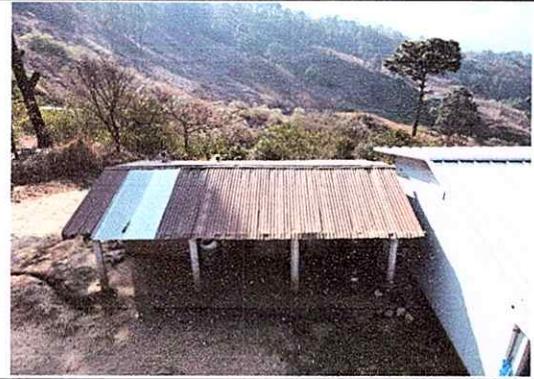
Módulo 4: Sustitución de lámina, por lámina troquelada aluzinc calibre 26

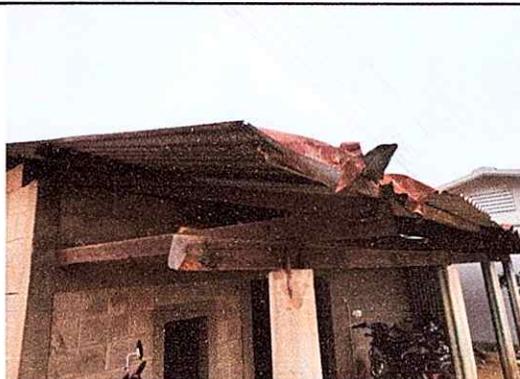
Módulo 4: Sustitución de estructura de soporte de madera, por metal

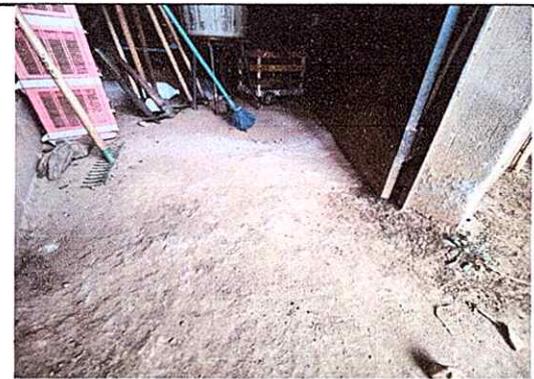
Módulo 4: Reparación de piso de torta de concreto

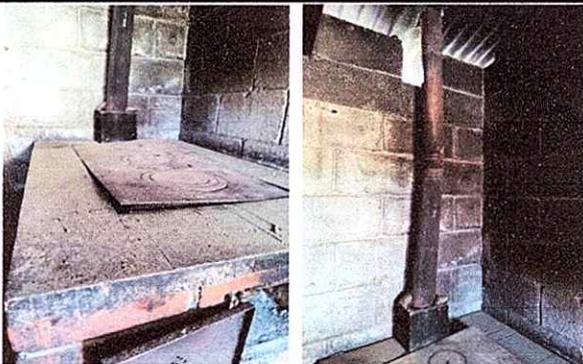
Módulo 4: Sustitución de estufa rural (completa) incluye chimenea y plancha de metal.

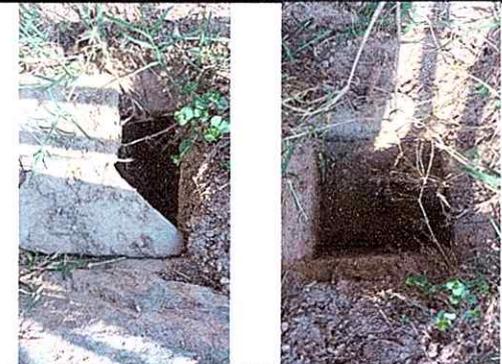
Foto 12 : Sustitución de caja de registro

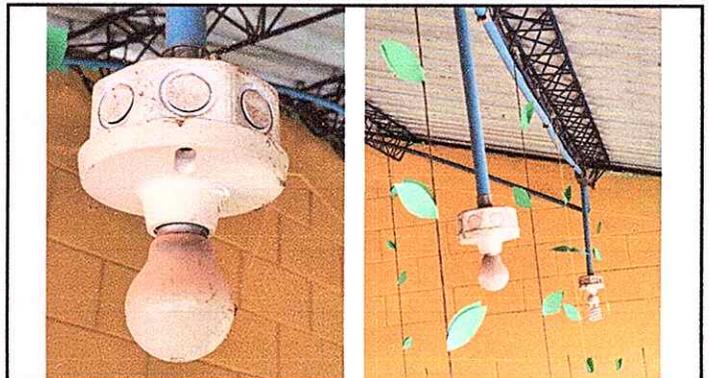
**Módulo 1: Sustitución de lamparas tipo LED**

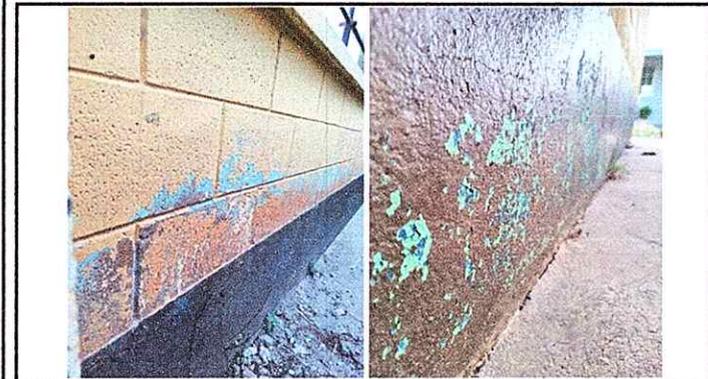
**Módulo1:Pintura en muros exteriores e interiores**

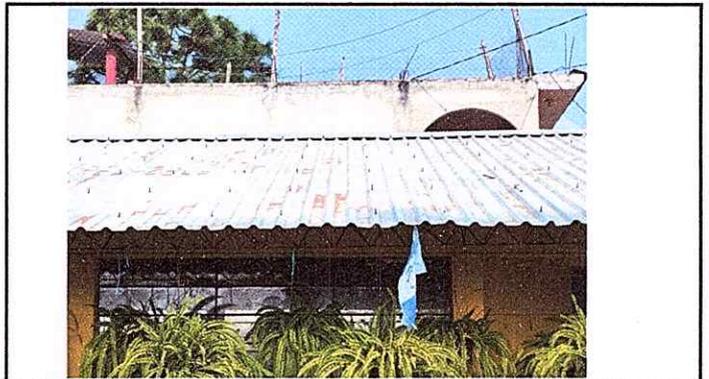
**Módulo 1: Sustitución de algunas laminas de aulas**

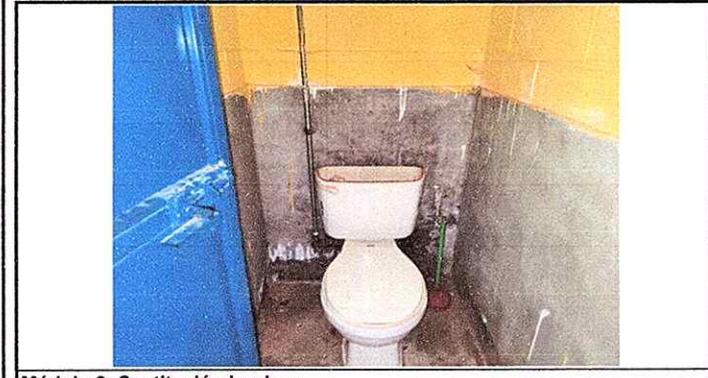
**Módulo 2: Sustitución inodoro**

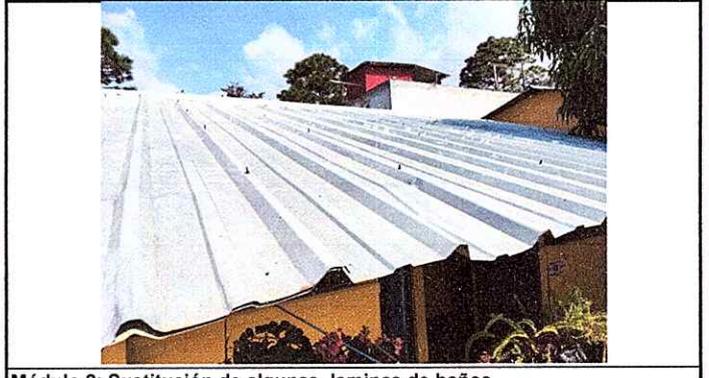
**Módulo 2: Sustitución de algunas laminas de baños**
