SITUACIÓN DEFICIENCIAS DETERMINADAS

DEPARTAMENTO:	QUICHÉ	MUNICIPIO:	JOYABAJ
NOMBRE DEL ESTABLECIMIENTO:	EORM	DIRECCIÓN DEL ESTABLECIMIENTO:	PARAJE SAQ ICHELAJ, CASERÍO XEABAJ.
CÓDIGO DEL ESTABLECIMIENTO:	14-12-0038-43	FECHA:	10/06/2024

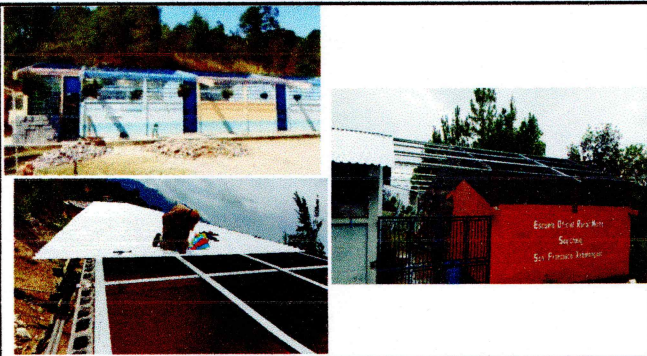
Foto1: En las imagenes vemos que el módulo I se le ha quitado completamente el capote y lámina de duralita, seguidamente se pintaron los soportes para posteriormente instalar la lámina aluzninc calibre 26.

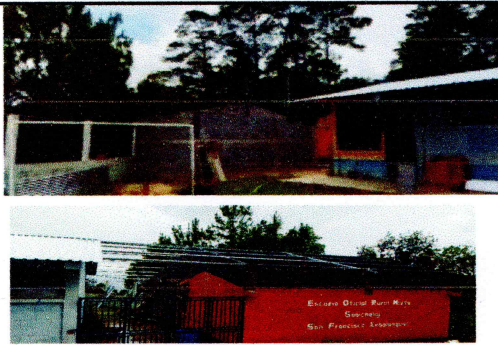
Foto 3: esta es la ampliación y reparación de cocina, cambio de soporte de madera por metal, cambio de lámina por lámina troquelada aluzninc cal. 26, elementos de sujeción.

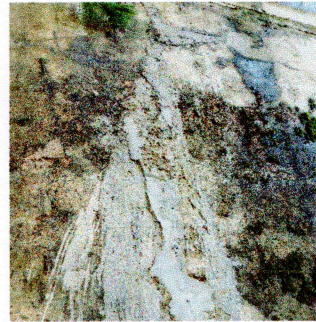
Foto 4: fundición de la grieta del muro de contención.
