**REGISTRO FOTOGRÁFICO  
PROGRAMA DE MANTENIMIENTO DE EDIFICIOS ESCOLARES PÚBLICOS**

PRA-FOR-123  
Versión 1

Ministerio de Educación  
GUATEMALA

DEPARTAMENTO:	QUICHÉ	MUNICIPIO:	Joyabaj
NOMBRE DEL ESTABLECIMIENTO:	Escuela Oficial Rural Mixta	DIRECCIÓN DEL ESTABLECIMIENTO:	Caserío Cerro Cumatz
CÓDIGO DEL ESTABLECIMIENTO:	14-12-0043-43	FECHA:	17/06/2024

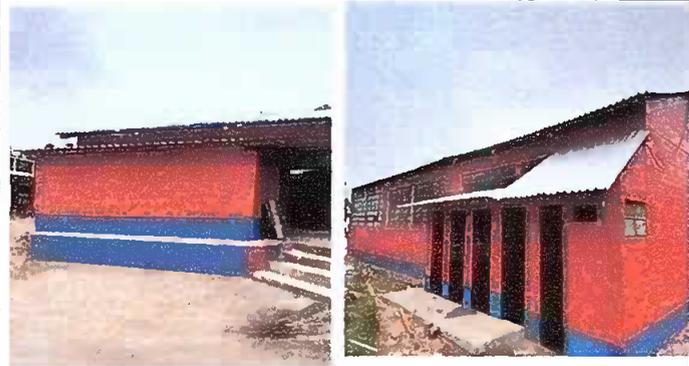
Foto1: Modulo 1 Reparación de banquetas de concreto, Pintura de muros exteriores, Sustitución de puerta de servivlos sanitarios. Sustitución de de estructura de soporte de madera por metal.

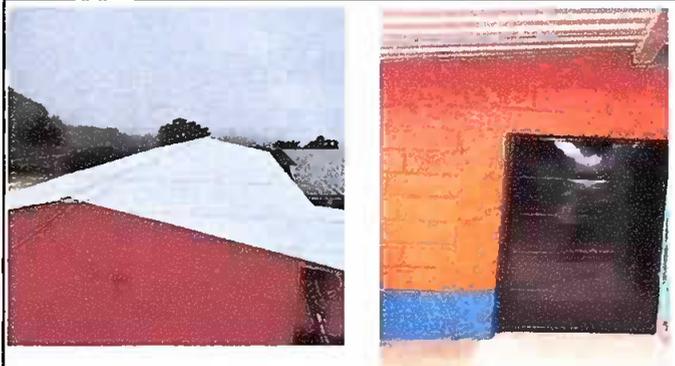
Foto 2: Modulo 1 Sustitución de lámina, por lámina troquelada aluzinc calibre 26, Sustitución de puerta

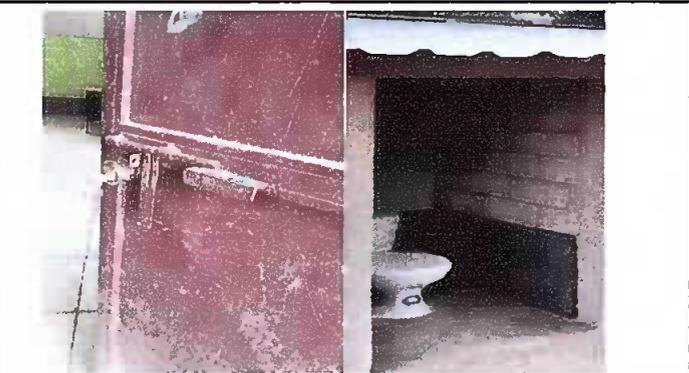
Foto 3: Modulo 1 Sustitución de chapa, sustitución de inodoro, Instalación de azulejo.

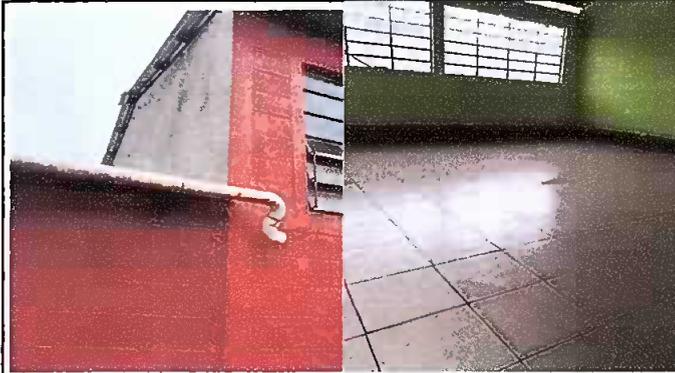
Foto 4: Modulo 1 Repello en muro, Sustitución de piso de concreto,

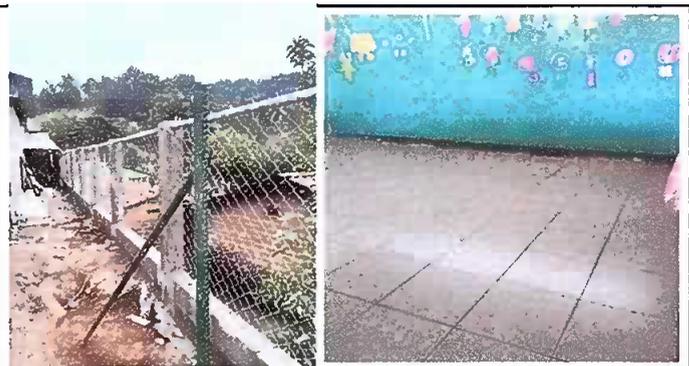
Foto 5: Modulo 2 Reparación de muro perimetral de block con tubo hg y malla galvanizada, solerasn intermedias y columnas, Sustitución de piso de concreto.

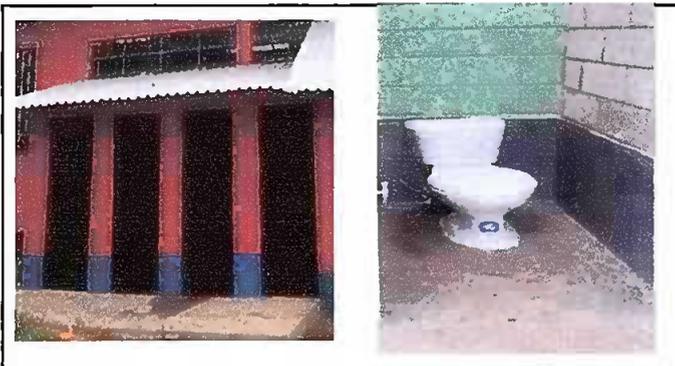
Foto 6: Sustitución de puertas en servicios santarios, sustitución de inodoro
