SITUACIÓN DEFICIENCIAS DETERMINADAS PREVIO DURANTE POSTERIOR

DEPARTAMENTO:	QUICHÉ	MUNICIPIO:	JOYABAJ
NOMBRE DEL ESTABLECIMIENTO:	Escuela Oficial Rural Mixta	DIRECCIÓN DEL ESTABLECIMIENTO:	CASERIO XECNUP
CÓDIGO DEL ESTABLECIMIENTO:	14-12-0044-43	FECHA:	25/03/2024

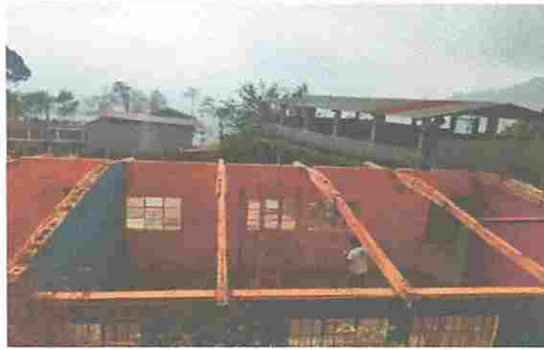
Modulo 1: SUSTITUCIÓN DE LÁMINA, POR LÁMINA TROQUELADA ALUZINC CALIBRO 26

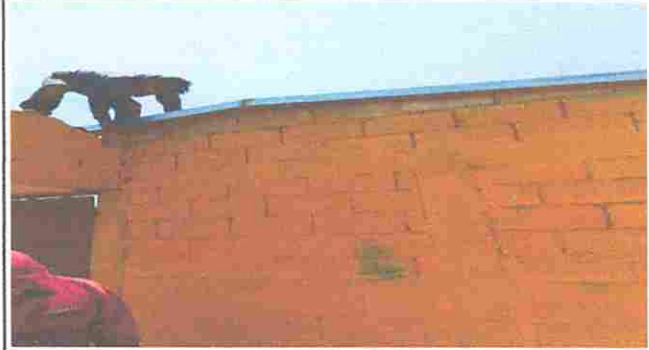
Modulo 2: SUSTITUCIÓN DE CAPOTES

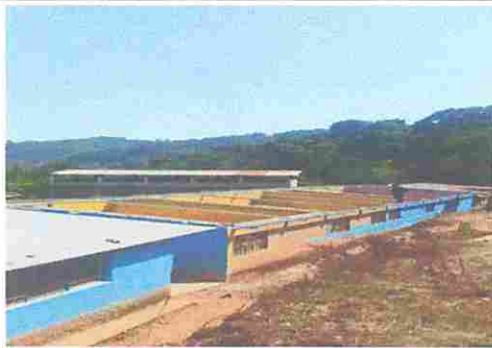
Foto 3: SUSTITUCIÓN DE ESTRUCTURA DE SOPORTE DE MADERA POR METAL

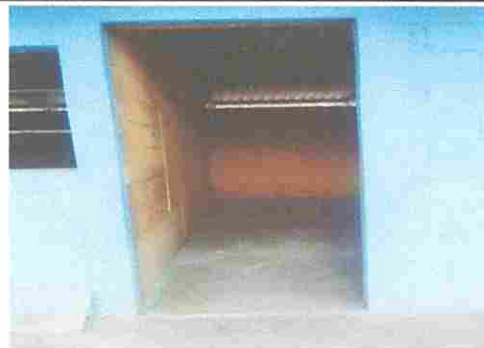
Foto 4: SUSTITUCIÓN DE PUERTAS DE METAL POR PUERTAS DE METAL.

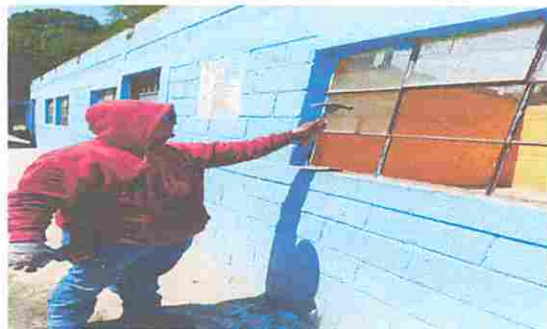
Foto 5: SUSTITUCIÓN DE VIDRIOS, ESTREUCTURA DE METAL Y VALCONES DE VENTANA.

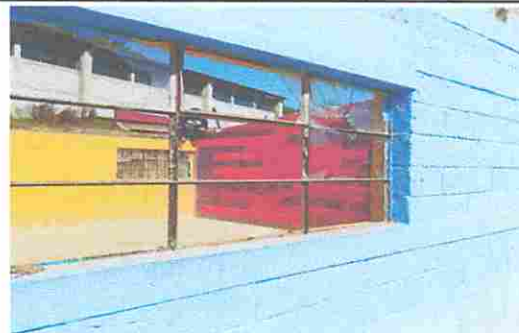
Foto 6: SUSTITUCIÓN DE VALCONES DE METAL.

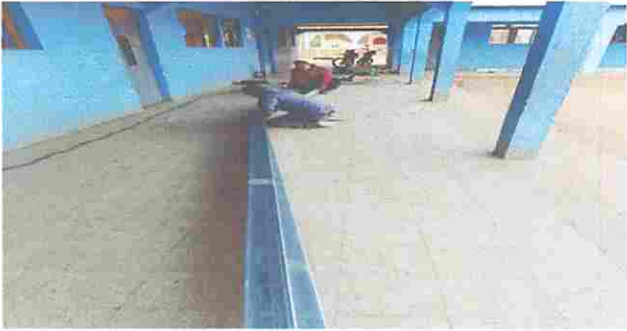
Modulo 7: SUSTITUCIÓN DE CANAL PVC

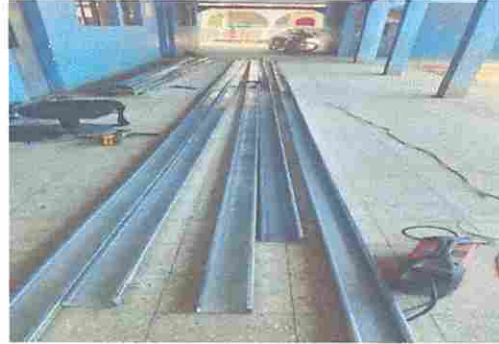
Modulo 8: SUSTITUCIÓN DE CANAL DE METAL

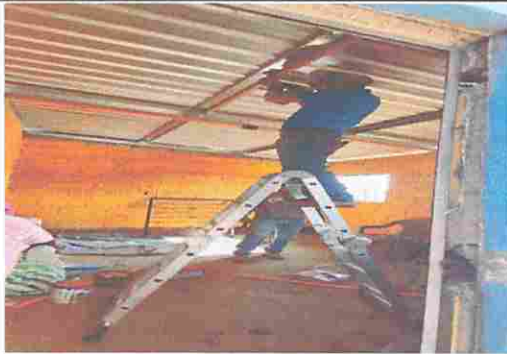
Foto 9: SUSTITUCIÓN DE CABLEADO ELÉCTRICO

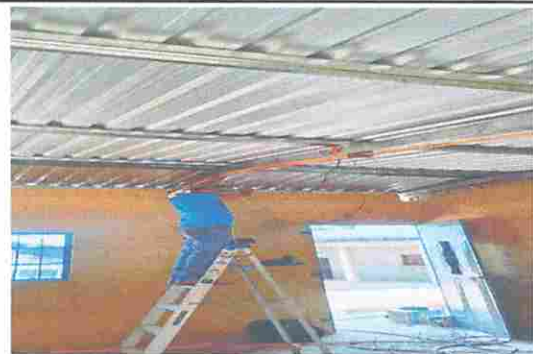
Foto 4: SUSTITUCIÓN DE FOCOS AHORRADORES

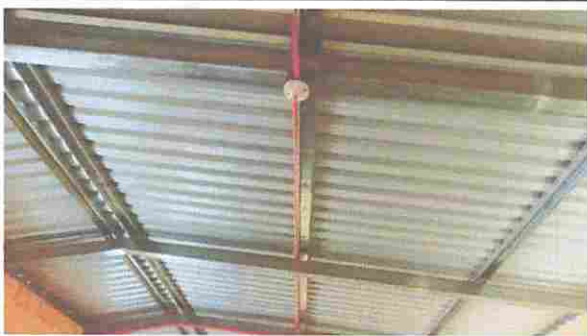
Foto 5: SUSTITUCIÓN DE PLAFONERAS

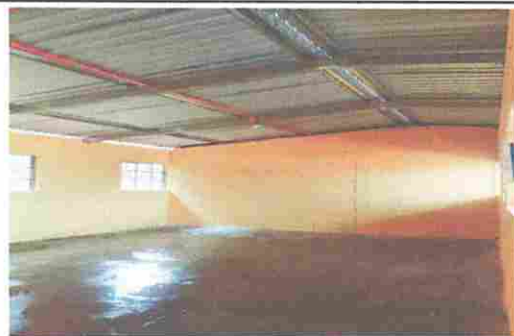
Foto 6: SUSTITUCIÓN DE INTERRUPTORES SIMPLES
