SITUACIÓN DEFICIENCIAS DETERMINADAS PREVIO DURANTE POSTERIOR

DEPARTAMENTO:	QUICHÉ	MUNICIPIO:	JOYABAJ
NOMBRE DEL ESTABLECIMIENTO:	Escuela Oficial Rural Mixta	DIRECCIÓN DEL ESTABLECIMIENTO:	CASERIO XECNUP
CÓDIGO DEL ESTABLECIMIENTO:	14-12-0044-43	FECHA:	16/04/2024

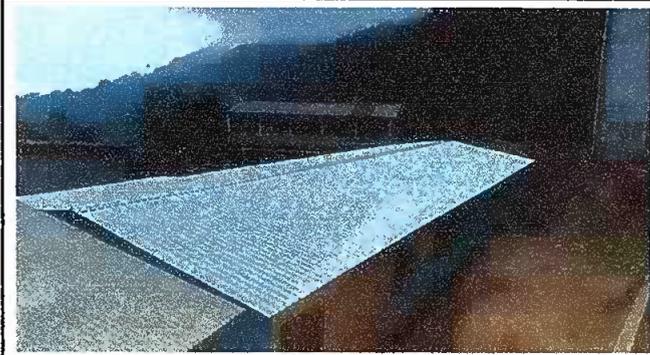
Modulo 1: SUSTITUCIÓN DE LÁMINA, POR LÁMINA TROQUELADA ALUZINC CALIBRO 26

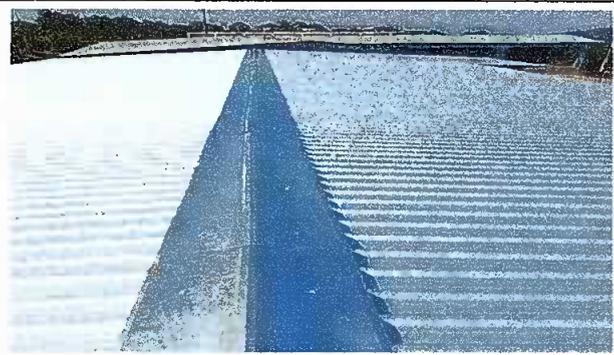
Modulo 2: SUSTITUCIÓN DE CAPOTES

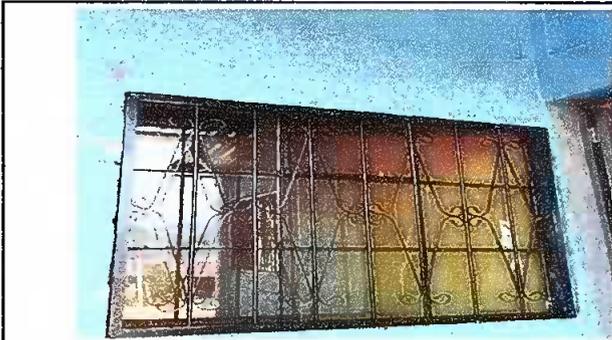
Foto 5: SUSTITUCIÓN DE VIDRIOS, ESTRUCTURA DE METAL Y VALCONES DE VENTANA.

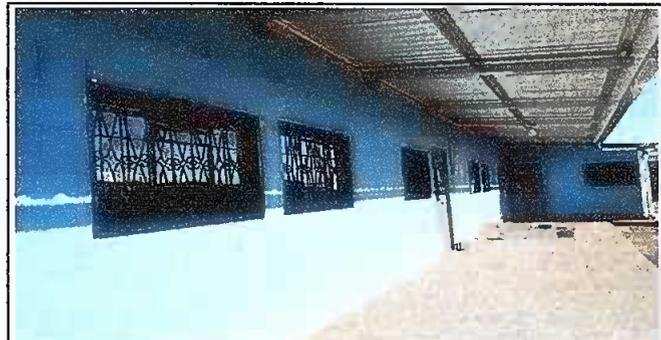
Foto 6: SUSTITUCIÓN DE VALCONES DE METAL.

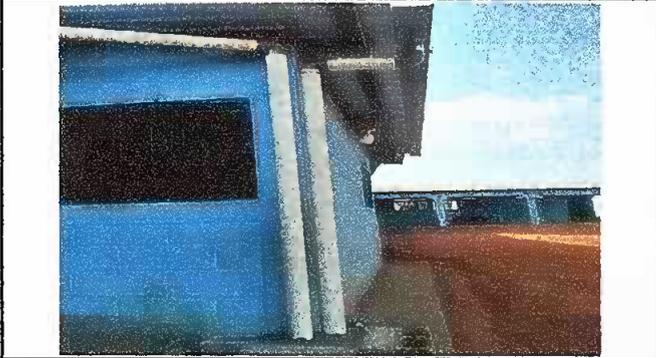
Modulo 7: SUSTITUCIÓN DE CANAL PVC

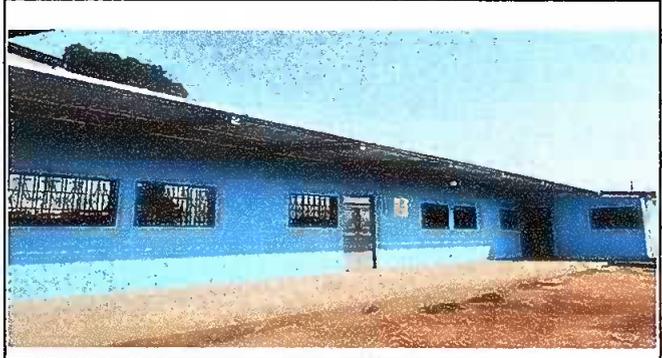
Modulo 8: SUSTITUCIÓN DE CANAL DE METAL

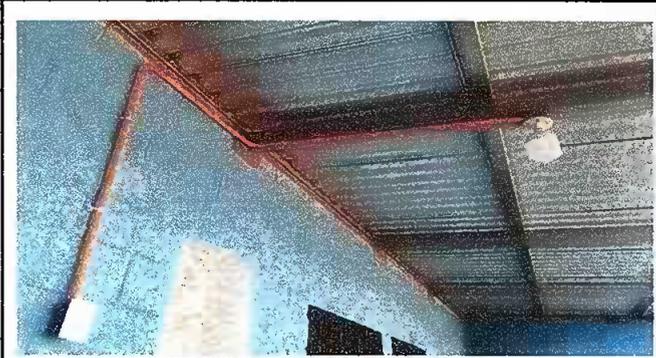
Foto 9: SUSTITUCIÓN DE CABLEADO ELÉCTRICO

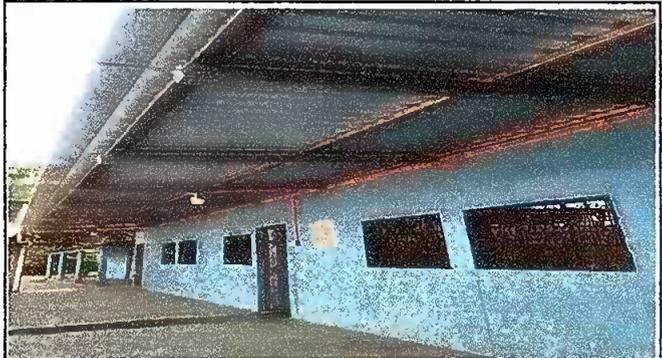
Foto 4: SUSTITUCIÓN DE FOCOS AHORRADORES

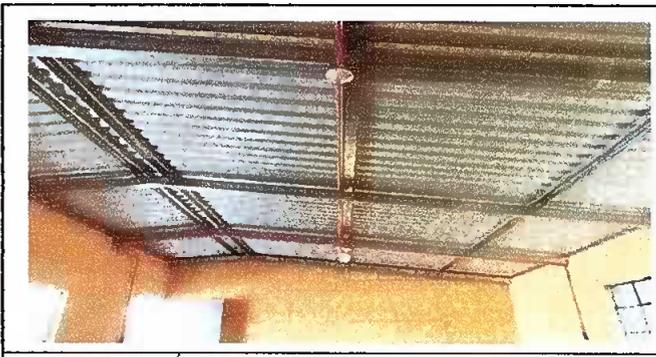
Foto 5: SUSTITUCIÓN DE PLAFONERAS

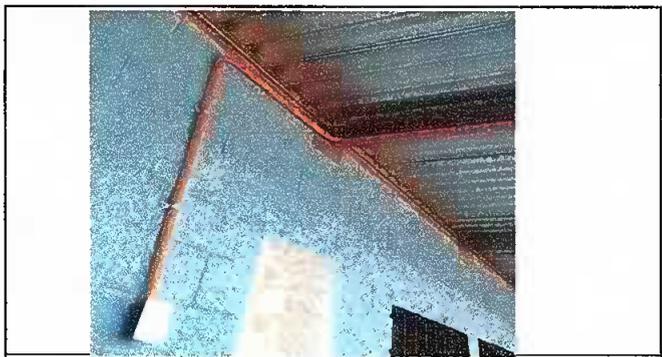
Foto 6: SUSTITUCIÓN DE INTERRUPTORES SIMPLES
