**REGISTRO FOTOGRÁFICO
PROGRAMA DE MANTENIMIENTO DE EDIFICIOS ESCOLARES PÚBLICOS**

Ministerio de Educación
Guatemala

DEPARTAMENTO:	QUICHÉ	MUNICIPIO:	
NOMBRE DEL ESTABLECIMIENTO:	ESCUELA OFICIAL RURAL MIXTA	DIRECCIÓN DEL ESTABLECIMIENTO:	CASERÍO XECK 'ICHELAJ
CÓDIGO DEL ESTABLECIMIENTO:	14-12-0048-43	FECHA:	08 DE AGOSTO DE 2023

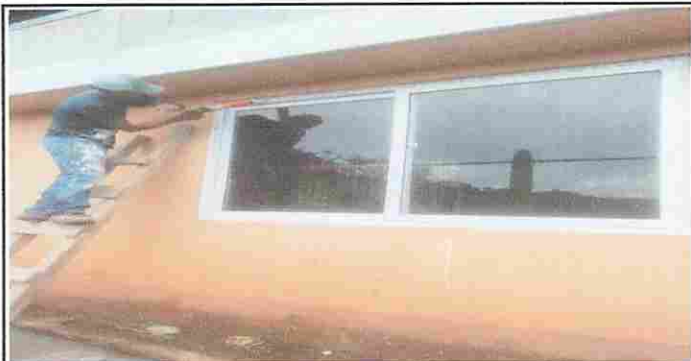
Foto1: MODULO 1 COLOCACIÓN DE VENTANAS DE PVC

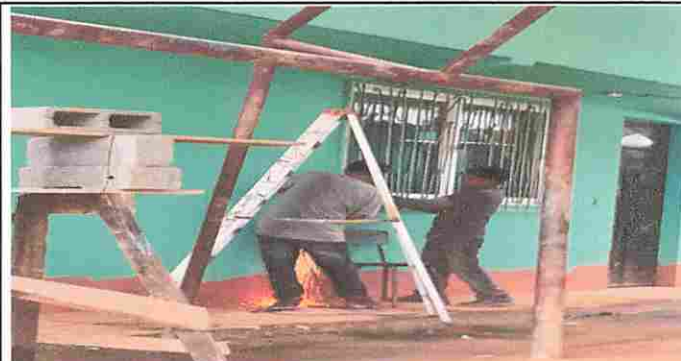
Foto 2: MODULO 1 INSTALACIÓN DE BALCONES DE HIERRO EN VENTANAS

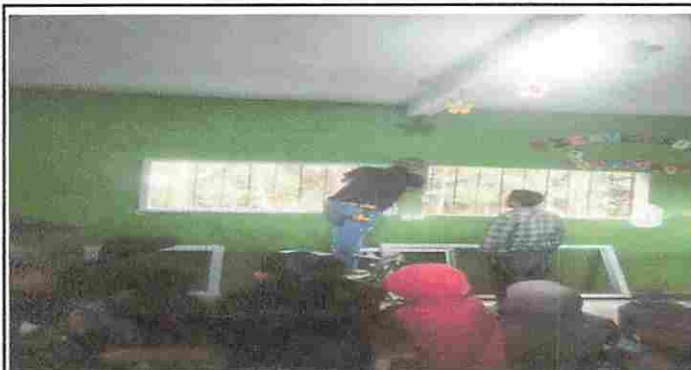
Foto 3: MODULO 2 COLOCACIÓN DE VENTANAS DE METAL POR PVC MAS VIDRIO

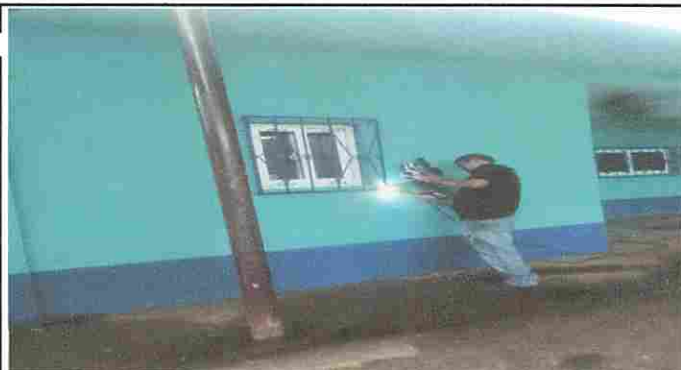
Foto 4: MODULO 2 MANTENIMIENTO A BALCONES DE METAL

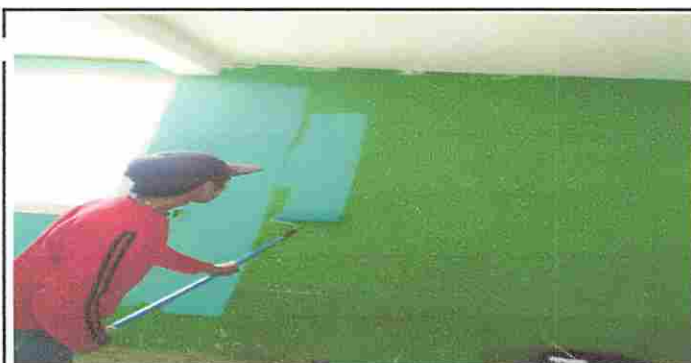
Foto 5: MODULO 1 PINTURA EN INTERIORES Y EXTERIORES

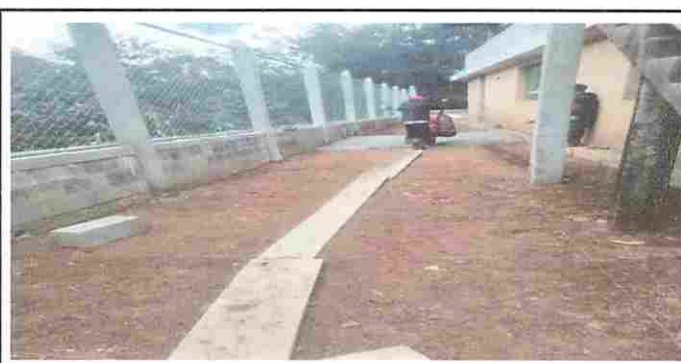
Foto 6: COLOCACIÓN DE PLANCHAS DE CONCRETO EN PATIO

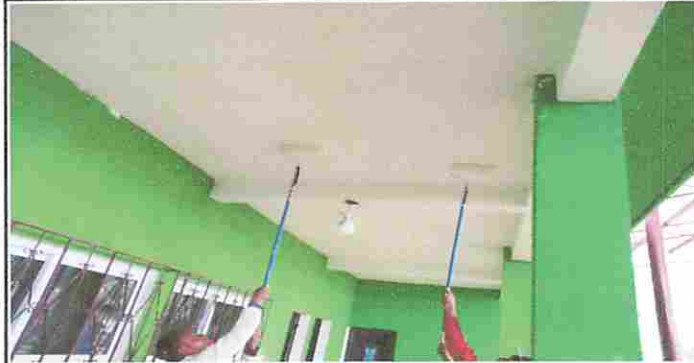
Foto7: MODULO 2 PINTURA EN INTERIORES Y EXTERIORES

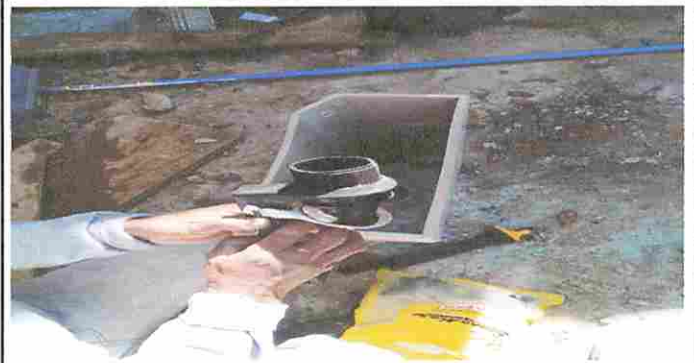
Foto 8 SUSTITUYENDO ACCESORIOS EN BAÑOS

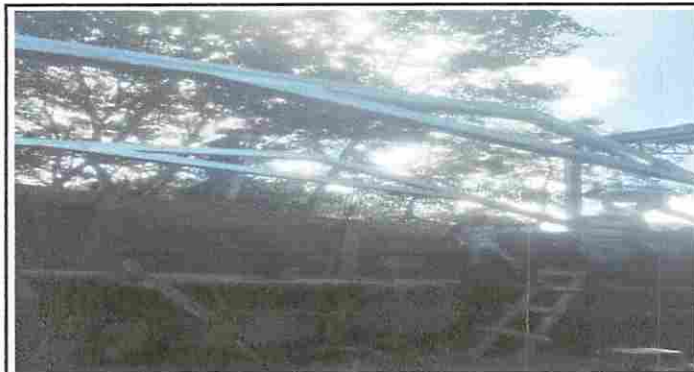
Foto 9: REPARANDO TECHO EN BODEGA

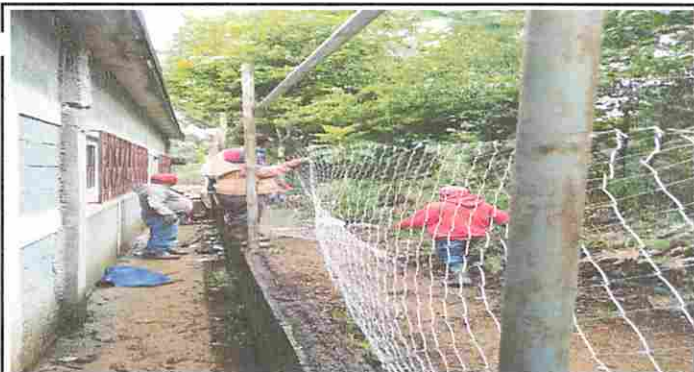
Foto 10: REPARANDO MURO PERIMETRAL

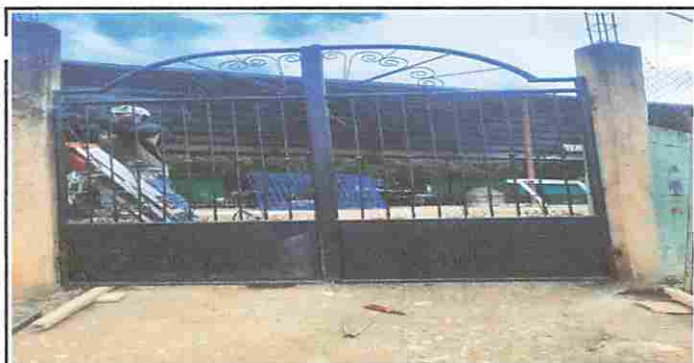
Foto 11: COLOCACIÓN DE PORTON DE METAL

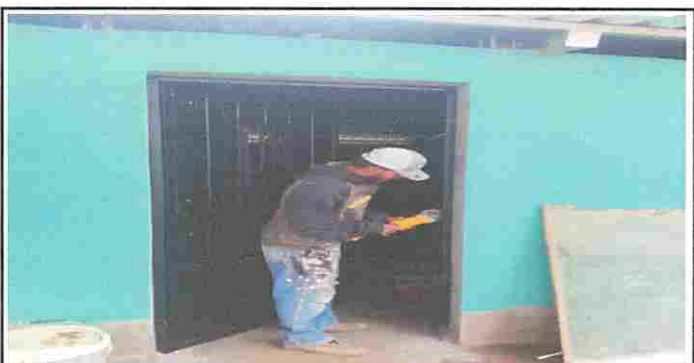
Foto 12: COLOCACION DE PUERTA DE METAL EN BODEGA
