**REGISTRO FOTOGRÁFICO  
PROGRAMA DE MANTENIMIENTO DE EDIFICIOS ESCOLARES PÚBLICOS**

DEPARTAMENTO:	QUICHÉ	MUNICIPIO:	JOYABAJ
NOMBRE DEL ESTABLECIMIENTO:	COPB ANEXO A EORM	DIRECCIÓN DEL ESTABLECIMIENTO:	Caserío La Cantún
CÓDIGO DEL ESTABLECIMIENTO:	14-12-0141-41	FECHA:	1/12/2024

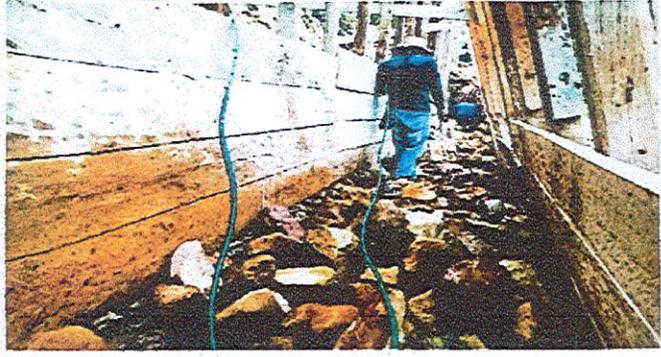
FOTO 1: MODULO 1: Reparacion de Muro de contencion

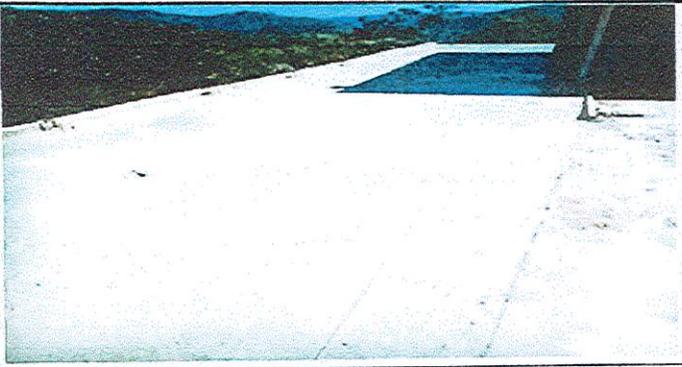
FOTO 3: MODULO 1: REPARACION DE PLANCHA DE CONCRETO DE PATIO
