**REGISTRO FOTOGRÁFICO
PROGRAMA DE MANTENIMIENTO DE EDIFICIOS ESCOLARES PÚBLICOS**

DEPARTAMENTO:	QUICHÉ	MUNICIPIO:	JOYABAJ
NOMBRE DEL ESTABLECIMIENTO:	COPB ANEXO A EORM	DIRECCIÓN DEL ESTABLECIMIENTO:	Caserío La Cantún
CÓDIGO DEL ESTABLECIMIENTO:	14-12-0141-41	FECHA:	20/12/2024

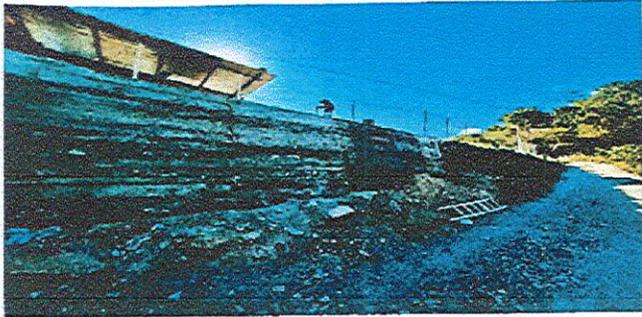
FOTO 1: MODULO 1: Reparacion de Muro de contencion

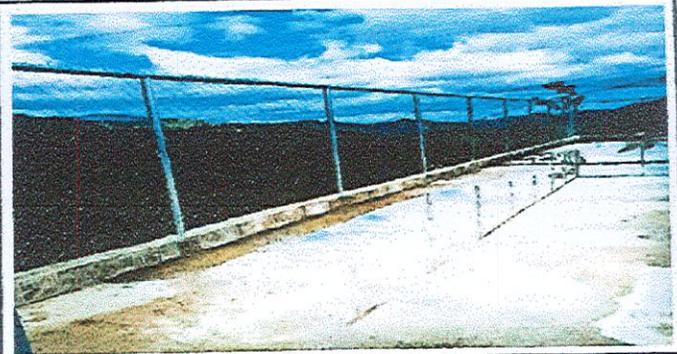
FOTO 2: MODULO 1: Reparación de muro perimetral de blok, con tubo HG y malla galvanizada, soleras intermedias y columnas.

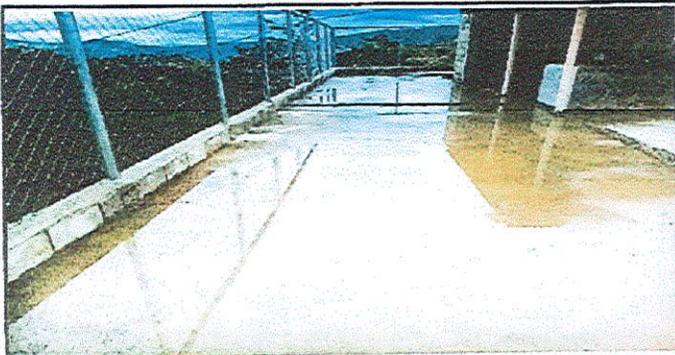
FOTO 3: MODULO 1: REPARACION DE PLANCHA DE CONCRETO DE PATIO
