**REGISTRO FOTOGRÁFICO
PROGRAMA DE MANTENIMIENTO DE EDIFICIOS ESCOLARES PÚBLICOS**

DEPARTAMENTO	QUICHÉ	MUNICIPIO	JOYABAJ
NOMBRE DEL ESTABLECIMIENTO	E.O.R.M	DIRECCIÓN DEL ESTABLECIMIENTO	CASERÍO LA CANTUN, ALDEA SAN RAFAEL CHICHOP
CÓDIGO DEL ESTABLECIMIENTO	14-12-0141-41	FECHA	martes, 24 de Septiembre de 2024

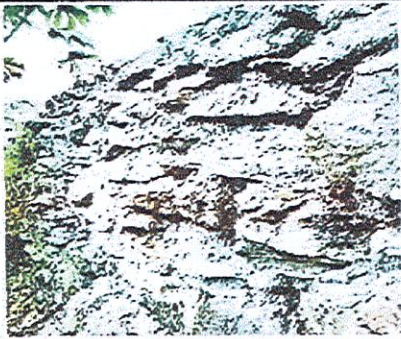
Foto 1: REPARACIÓN MURO DE CONTENCIÓN.

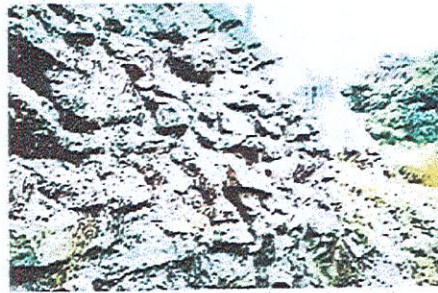
Foto 2: REPARACIÓN DE MURO DE CONTENCIÓN.

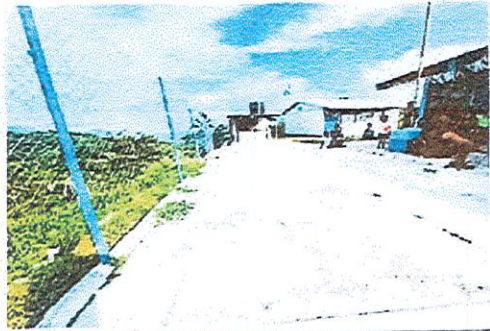
Foto 3: REPARACIÓN DE MURO PERIMETRAL DE BLOCK, CON TUBO HG Y MAYA GALVANIZADA

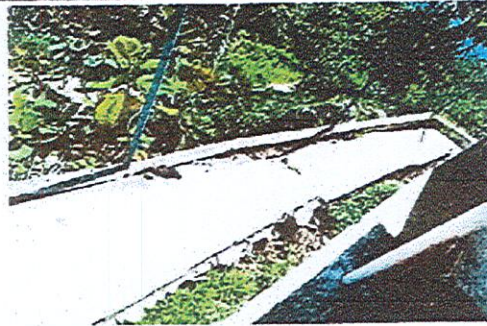
Foto 4: REPARACIÓN DE PLANCHA DE CONCRETO DE PATIO
