**REGISTRO FOTOGRÁFICO
PROGRAMA DE MANTENIMIENTO DE EDIFICIOS ESCOLARES PÚBLICOS**

PRA-FOR-123
Versión 1

DEPARTAMENTO:	QUICHÉ	MUNICIPIO:	Joyabaj
NOMBRE DEL ESTABLECIMIENTO:	COPB ANEXA A EORM	DIRECCIÓN DEL ESTABLECIMIENTO:	Caserío San Antonio Coyoya, Joyabaj, Quiché
CÓDIGO DEL ESTABLECIMIENTO:	14-12-0142-41	FECHA:	5/11/2024

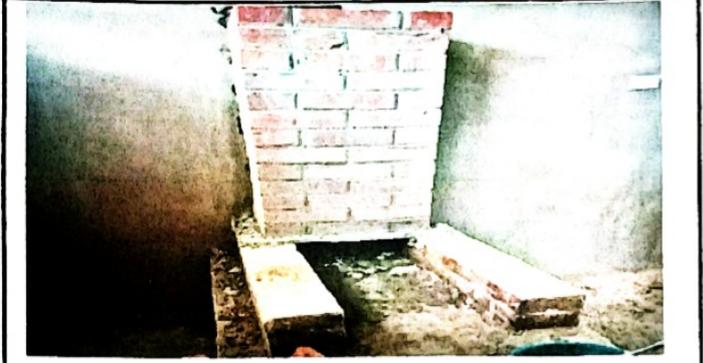
Foto 7: MODULO 2 sustitución de estufa mejorada y chimenea de ladrillo

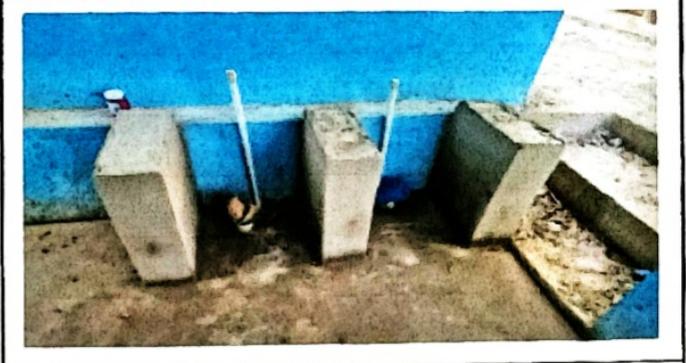
Foto 8: AREAS EXTERIORES suministro e instalación de lavamanos

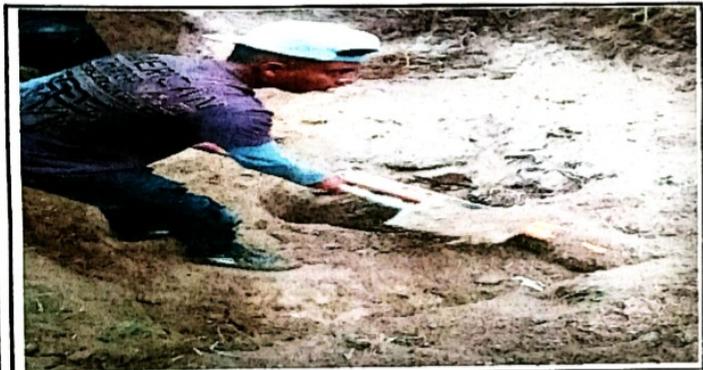
Foto 9: AREAS EXTERIORES: sustitución de tubería pvc línea principal de aguas negras

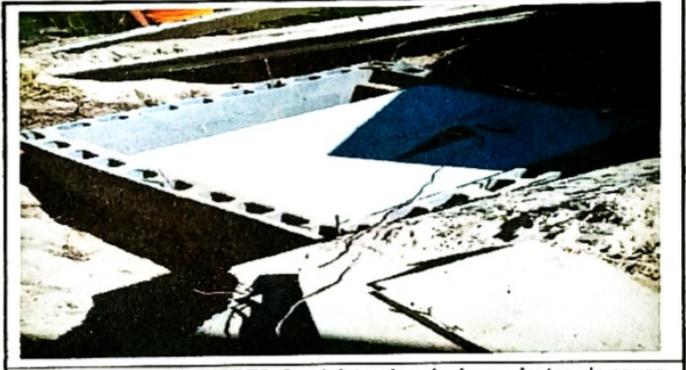
Foto 10 AREAS EXTERIORES. Suministro de caja de recolector de aguas pluviales 1mt. X 1mt.

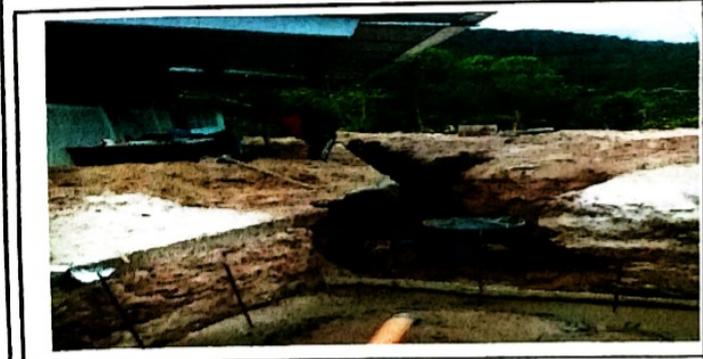
Foto 11 AREAS EXTERIORES. Suministro e Instalación de biodigestor (incluye caja de lodos)

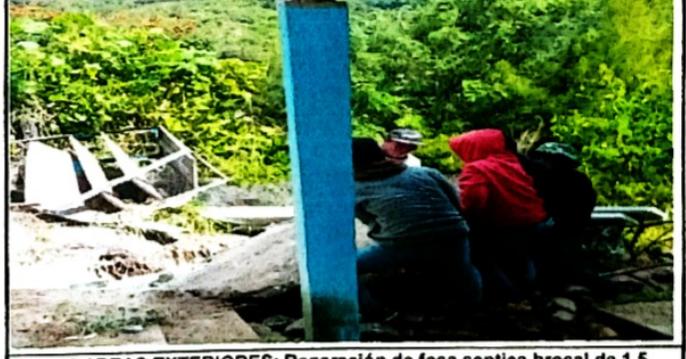
Foto 12 AREAS EXTERIORES: Reparación de fosa séptica brocal de 1.5

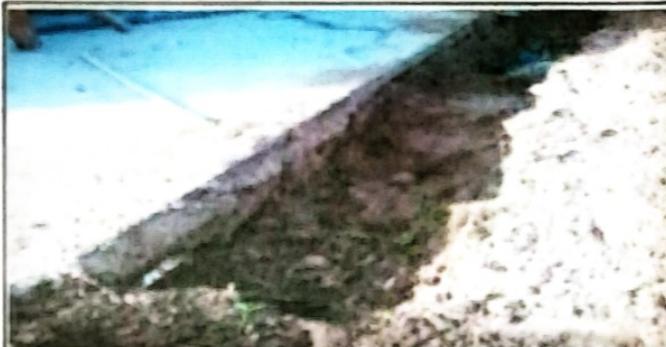
Foto 2: MODULO 2 sustitución de tubería principal de agua pluvial.

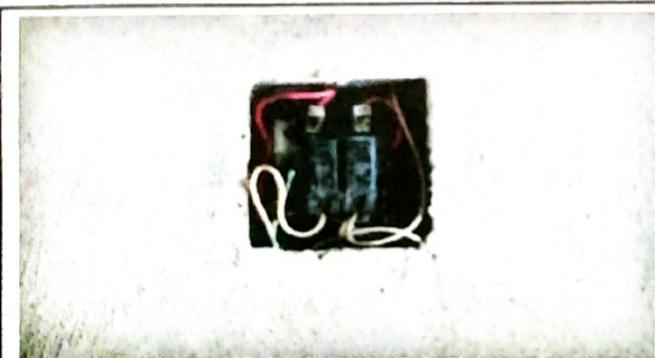
Foto 5: MODULO sustitución de tablero y flipones

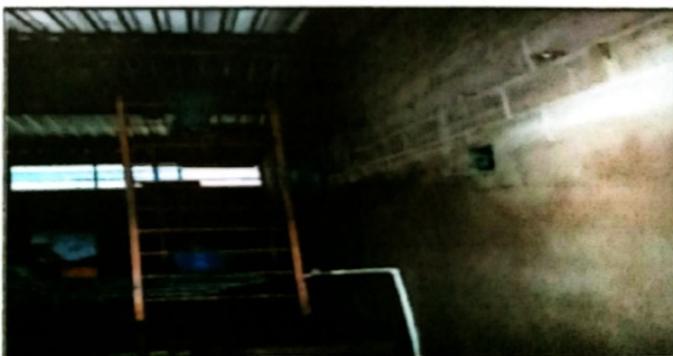
Foto 6: MODULO 2 Repello + cernido en muro interior (block)

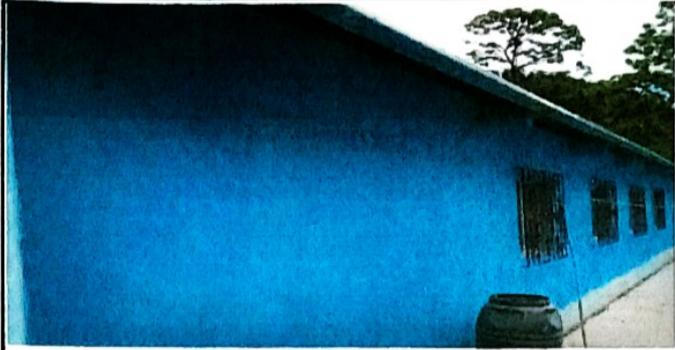
Foto 13: PINTURA GENERAL pintura en muro exterior (block)
