SITUACIÓN DEFICIENCIAS DETERMINADAS

DEPARTAMENTO:	QUICHÉ	MUNICIPIO:	Joyabaj
NOMBRE DEL ESTABLECIMIENTO:	Escuela Oficial Rural Mixta	DIRECCIÓN DEL ESTABLECIMIENTO:	Caserio Chijuc, Joyabaj, Quiché
CÓDIGO DEL ESTABLECIMIENTO:	14-12-0447-443	FECHA:	18-03-2024

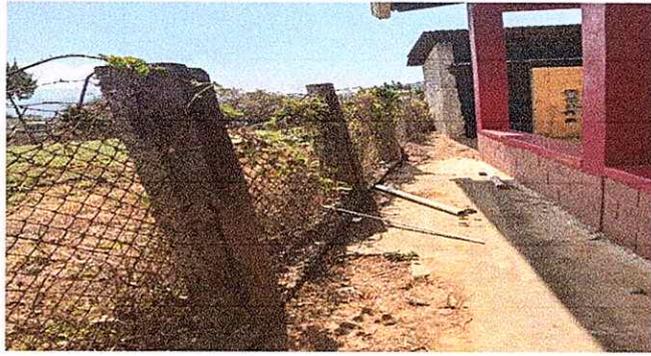
Foto 1: los muros de concreto inservibles

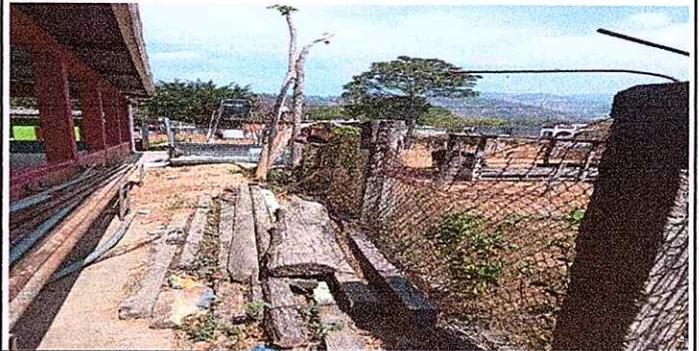
Foto 2: lado norte malla oxidada y postede concreto deteriorada

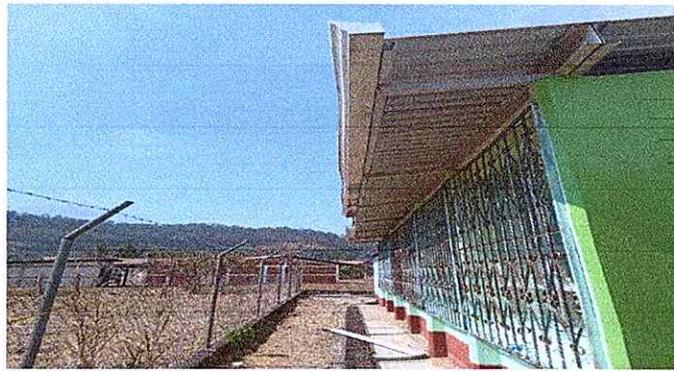
Foto 3: lado oriente la malla es deteriorada y 6 canales inservibles

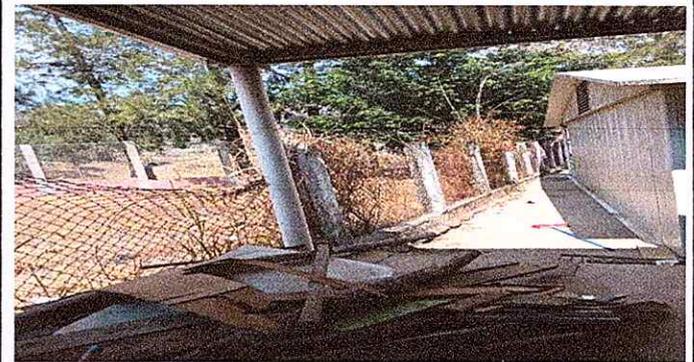
Foto 4: lado sur la malla postes de concreto esta deteriorada

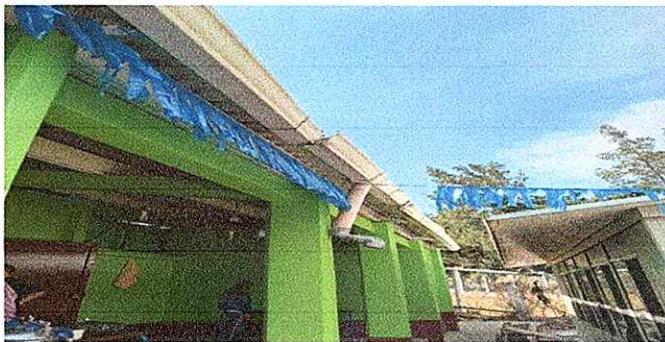
Foto 5: canales inservibles

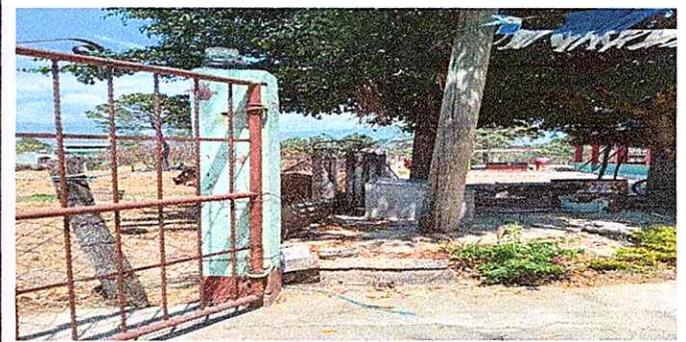
Foto 6: parte frontal el porton estan muy abietos los sepatadores
