SITUACIÓN DEFICIENCIAS DETERMINADAS PREVIO DURANTE POSTERIOR

DEPARTAMENTO:	QUICHÉ	MUNICIPIO:	JOYABAJ
NOMBRE DEL ESTABLECIMIENTO:	EORM ALDEA QUIACUJ	DIRECCIÓN DEL ESTABLECIMIENTO:	ALDEA QUIACUJ
CÓDIGO DEL ESTABLECIMIENTO:	14-12-0450-43	FECHA:	18 MARZO DE 2024

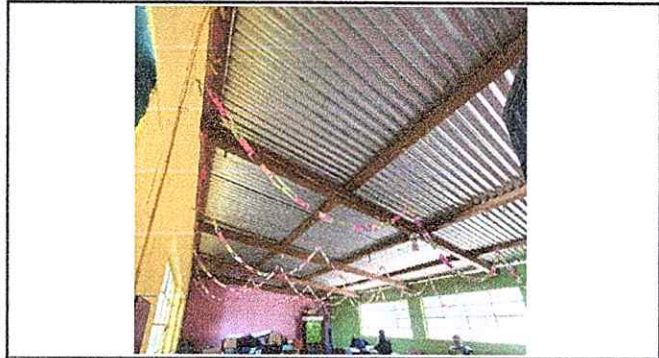
Foto1: Sustitución de lámina, por lámina troquelada aluzinc calibre 26

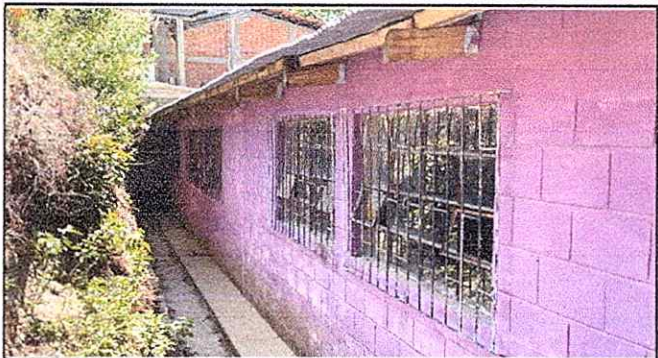
Foto 2: Sustitución de estructura de metal de ventana por PVC.

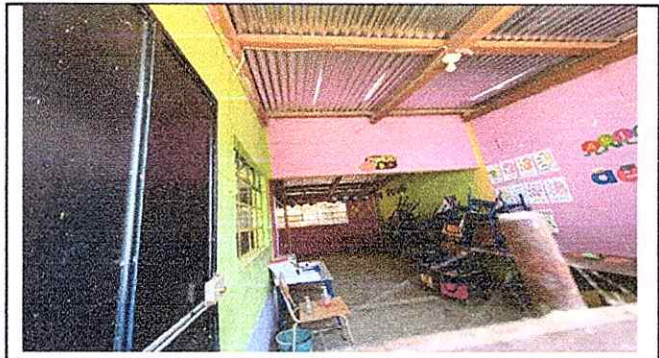
Foto 3: Sustitución de estructura de soporte de madera, por metal y colocación de balcón.

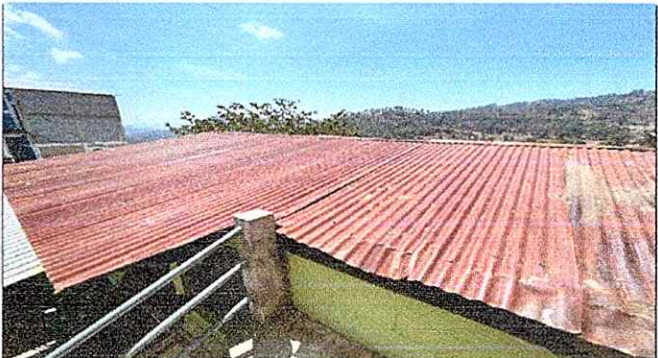
Foto 4: Sustitución de lámina, por lámina troquelada aluzinc calibre 26 Y sustitución de capote de lámina para lámina troquelada.

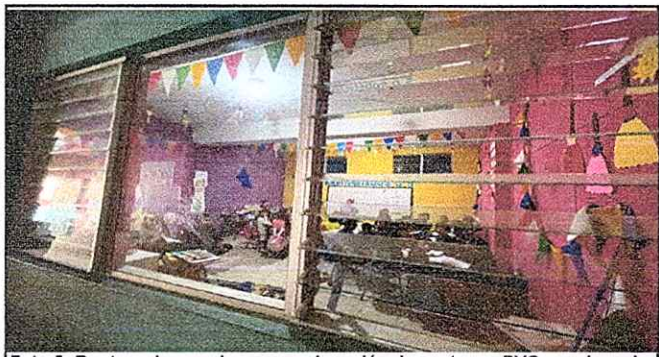
Foto 5: Ruptura de paredes para colocación de ventanas PVC y mejorar la iluminación natural.

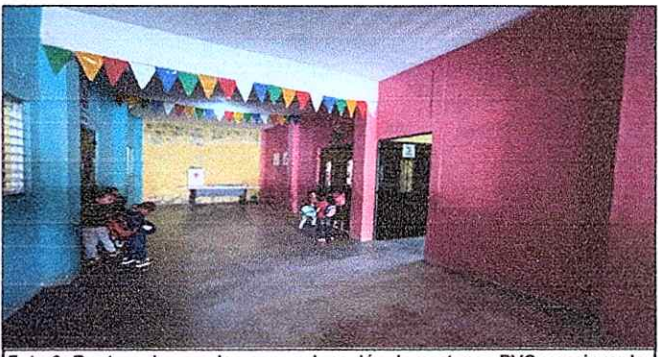
Foto 6: Ruptura de paredes para colocación de ventanas PVC y mejorar la iluminación natural.
