SITUACIÓN DEFICIENCIAS DETERMINADAS

DEPARTAMENTO:	QUICHÉ	MUNICIPIO:	JOYABAJ
NOMBRE DEL ESTABLECIMIENTO:	EORM ALDEA QUIACUJ	DIRECCIÓN DEL ESTABLECIMIENTO:	ALDEA QUIACUJ
CÓDIGO DEL ESTABLECIMIENTO:	14-12-0450-43	FECHA:	25/05/2024

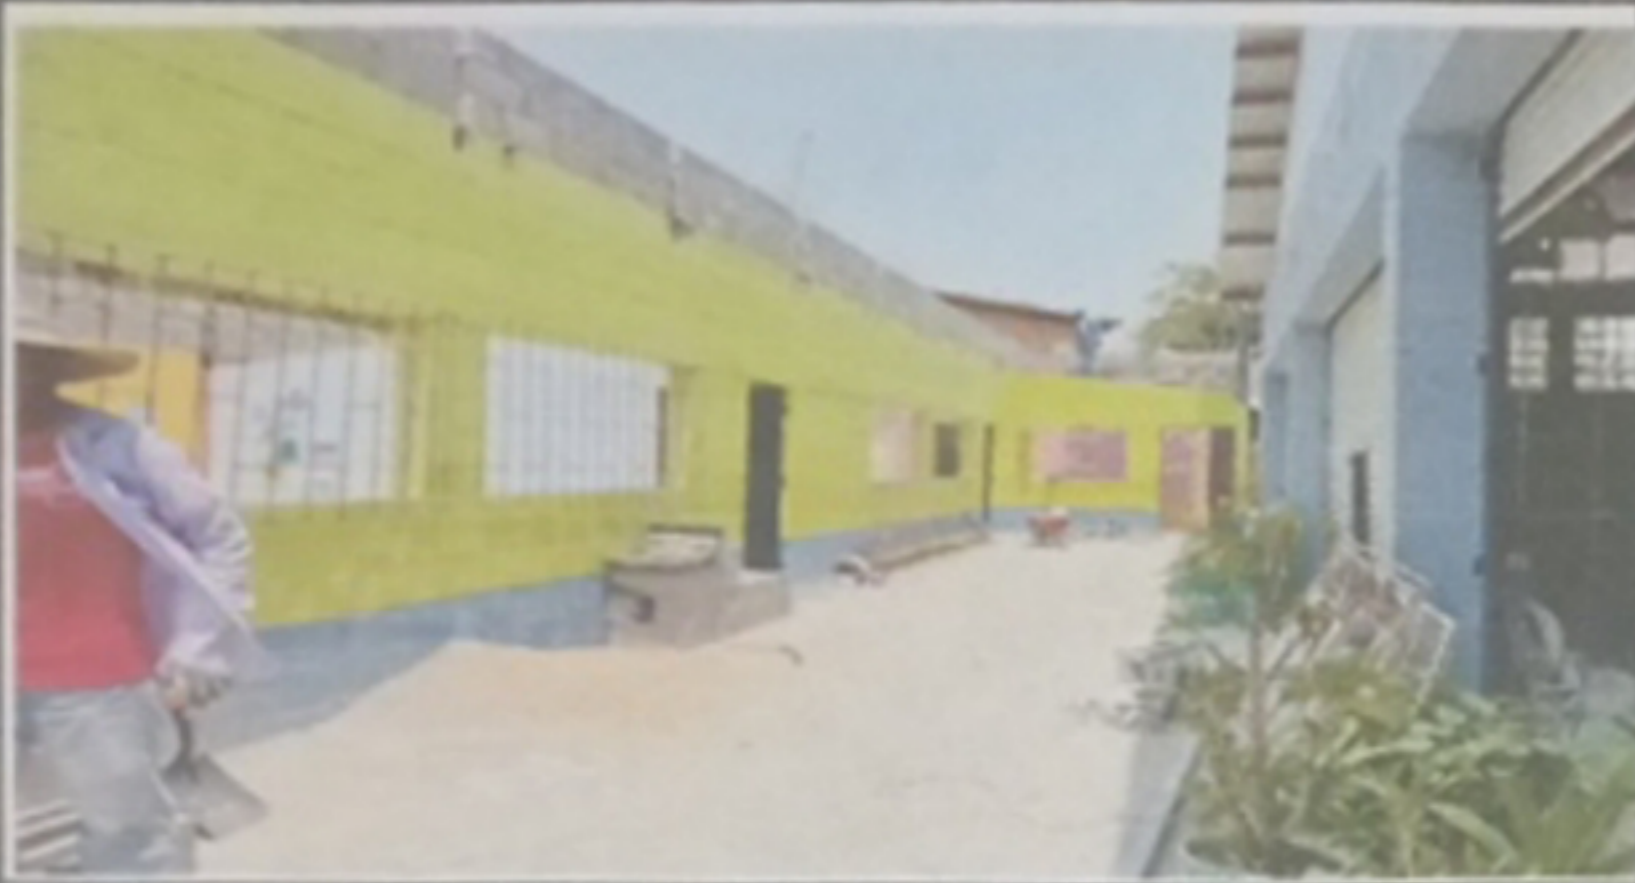
Foto 1: Módulo 1, colocación de block y desinstalación de ventanas de metal.

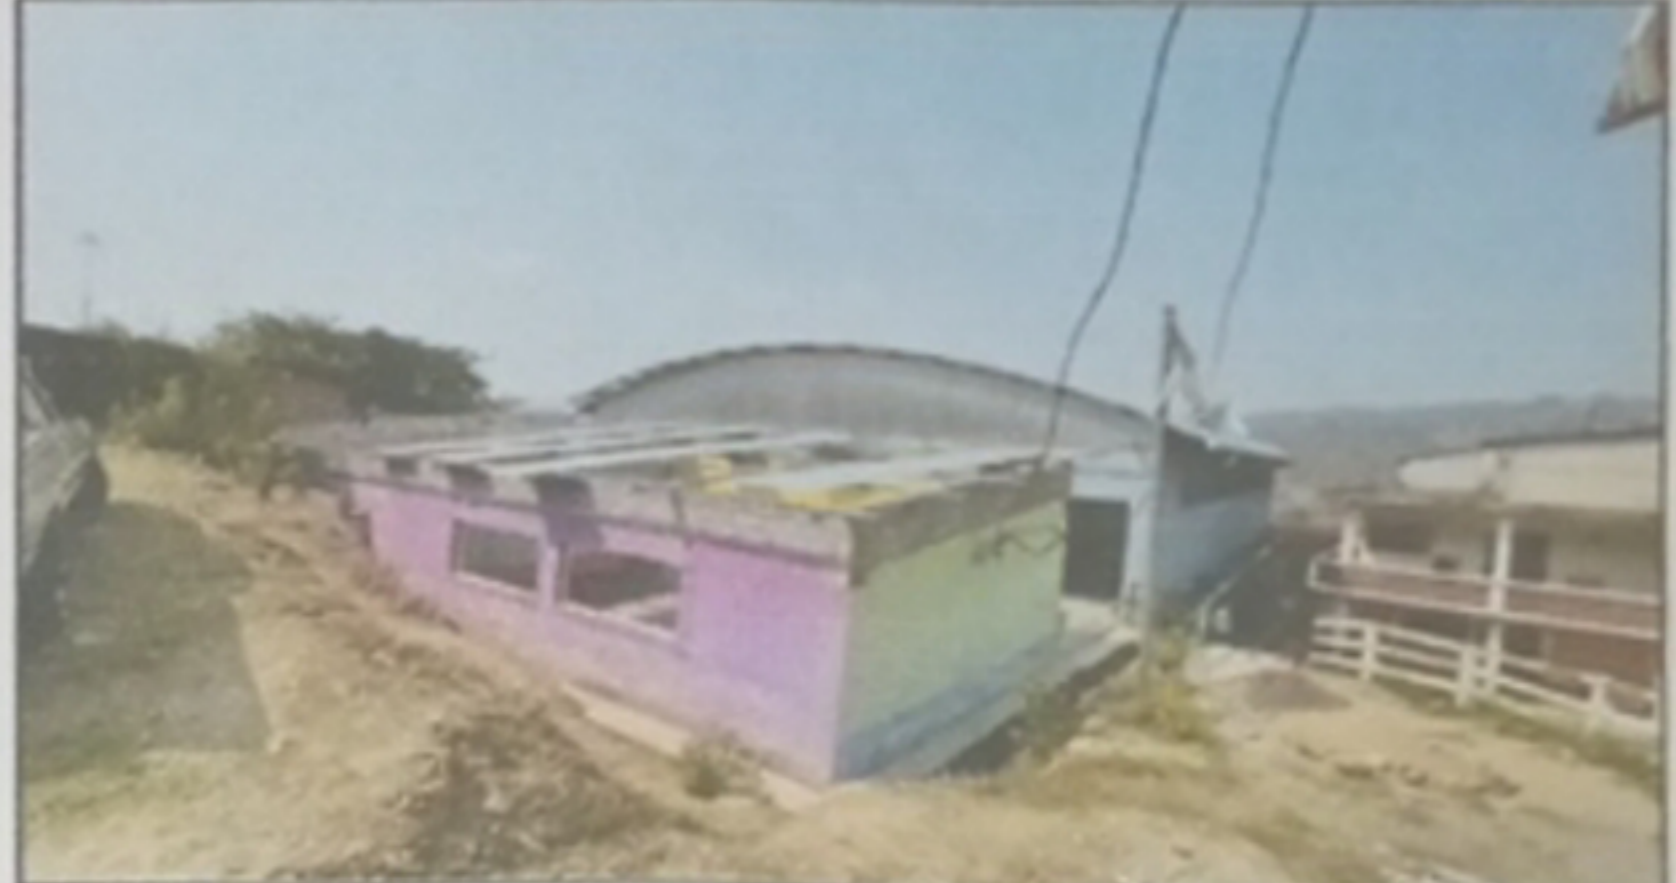
Foto 2: Módulo 1, instalación de estructura portante y lámina troquelada.

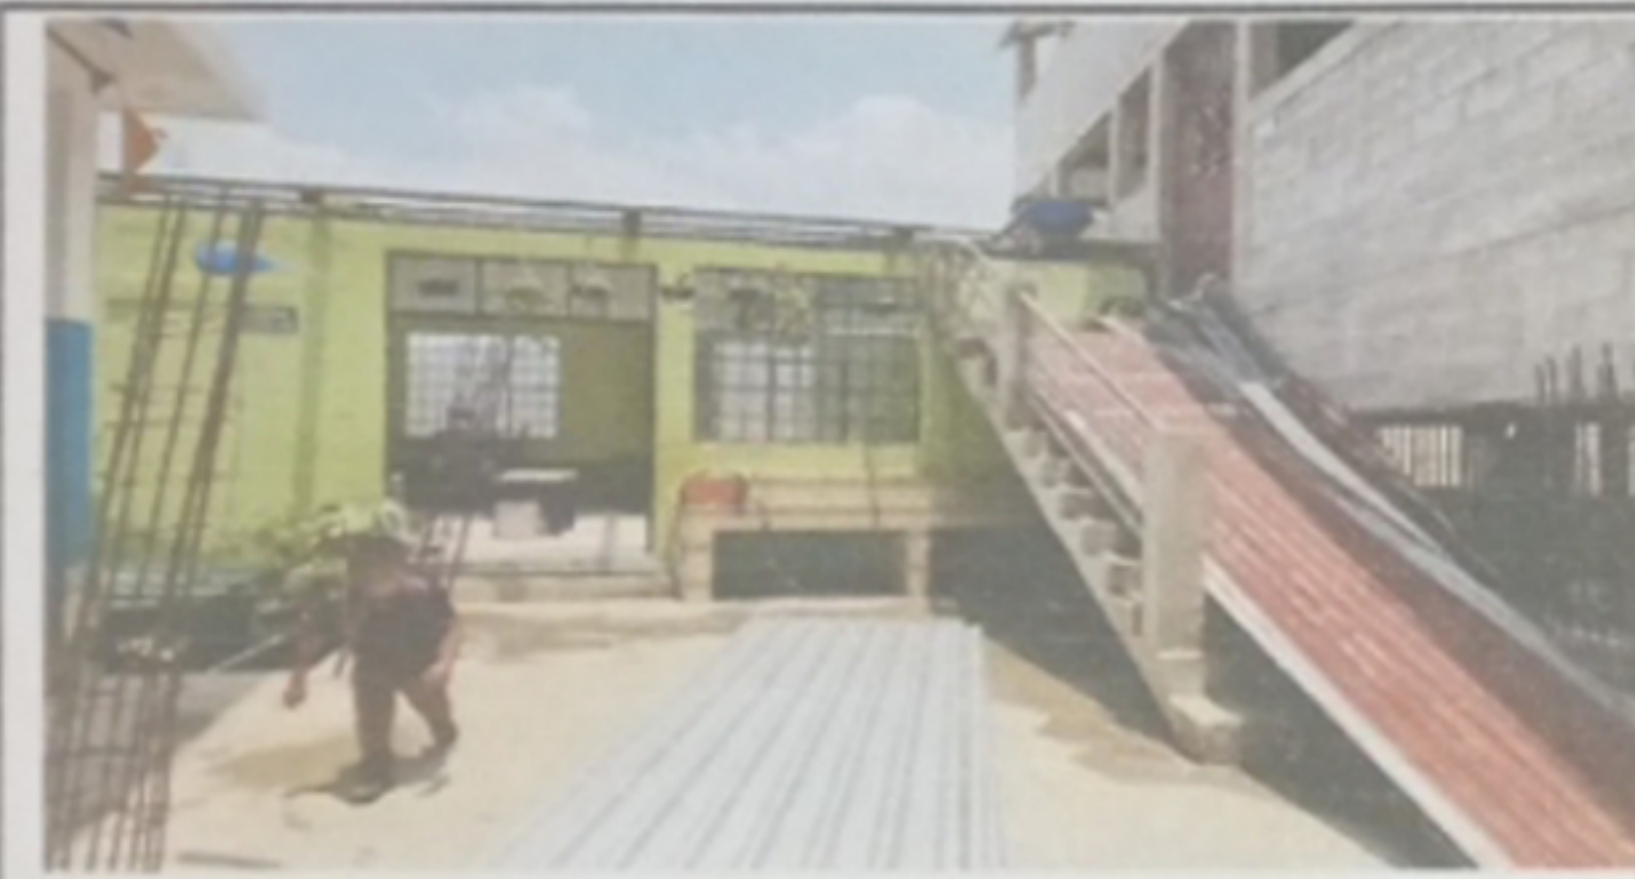
Foto 3: Módulo 2, desinstalación de lámina, capote y elementos de fijación.

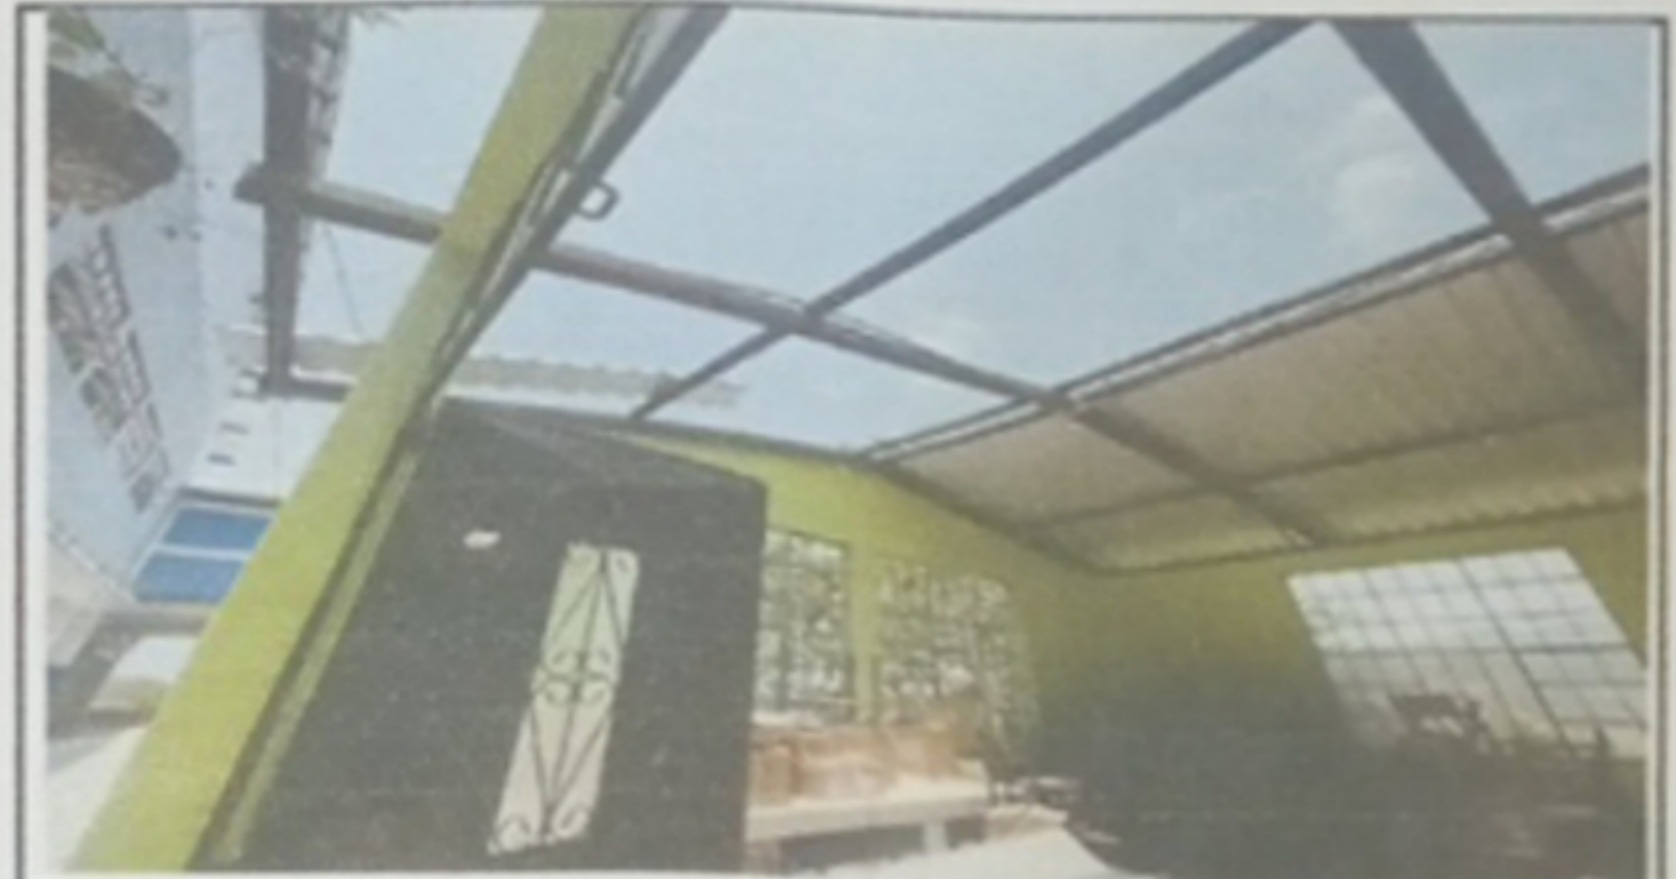
Foto 4: Módulo 2, instalación de lámina troquelada aluzinc calibre 26 y capote de lámina para lámina troquelada.

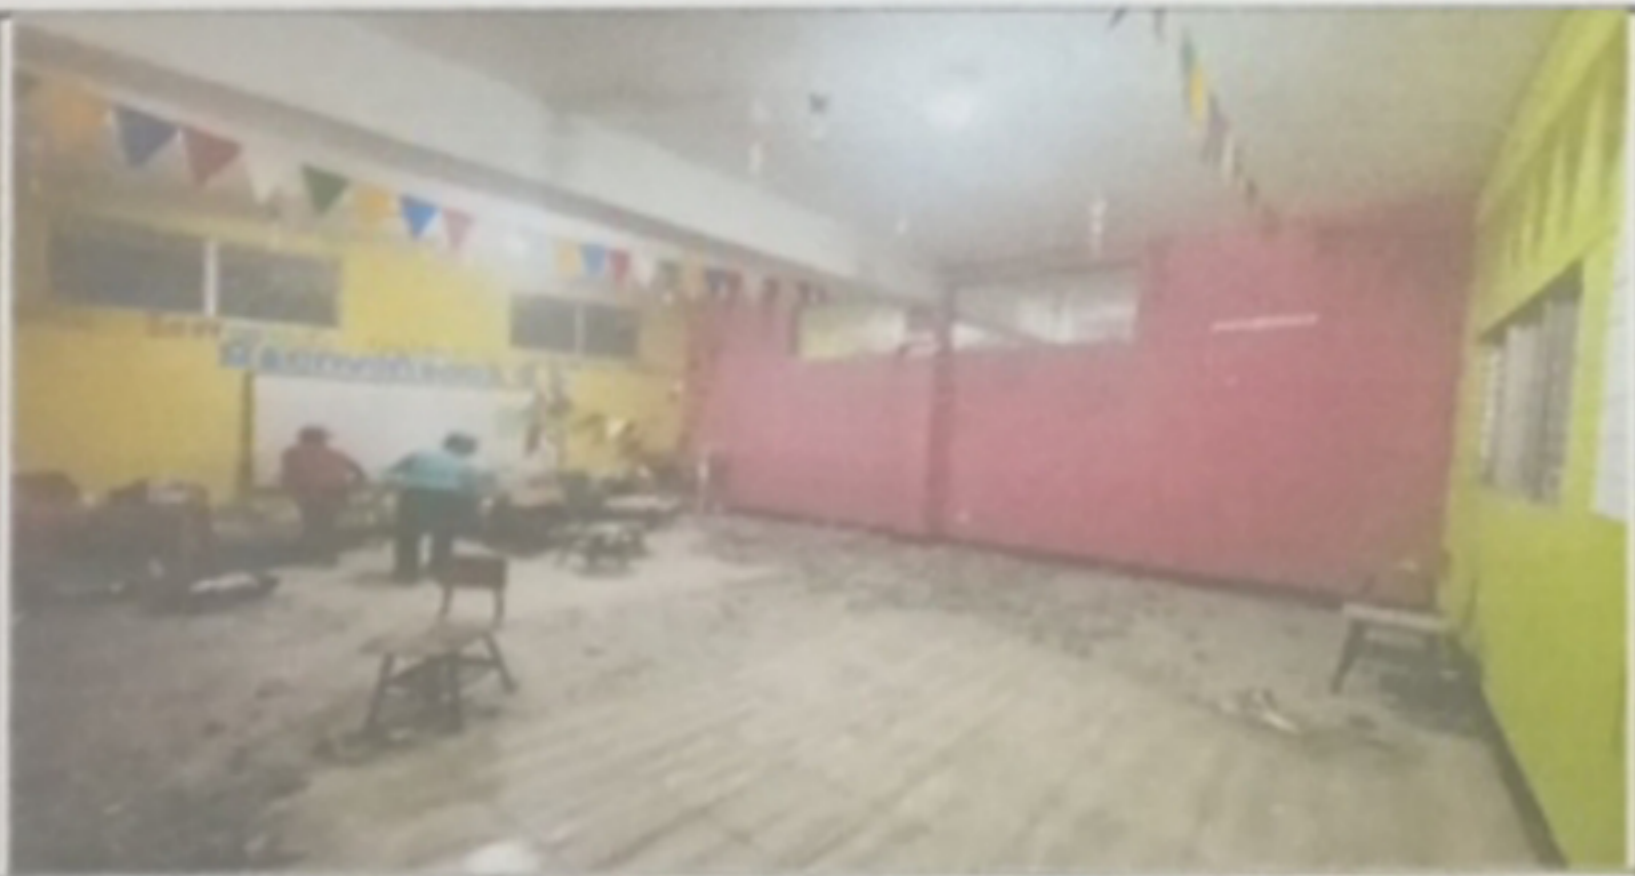
Foto 5: Módulo 3, Ruptura de paredes para colocación de ventanas PVC y mejorar la iluminación natural.

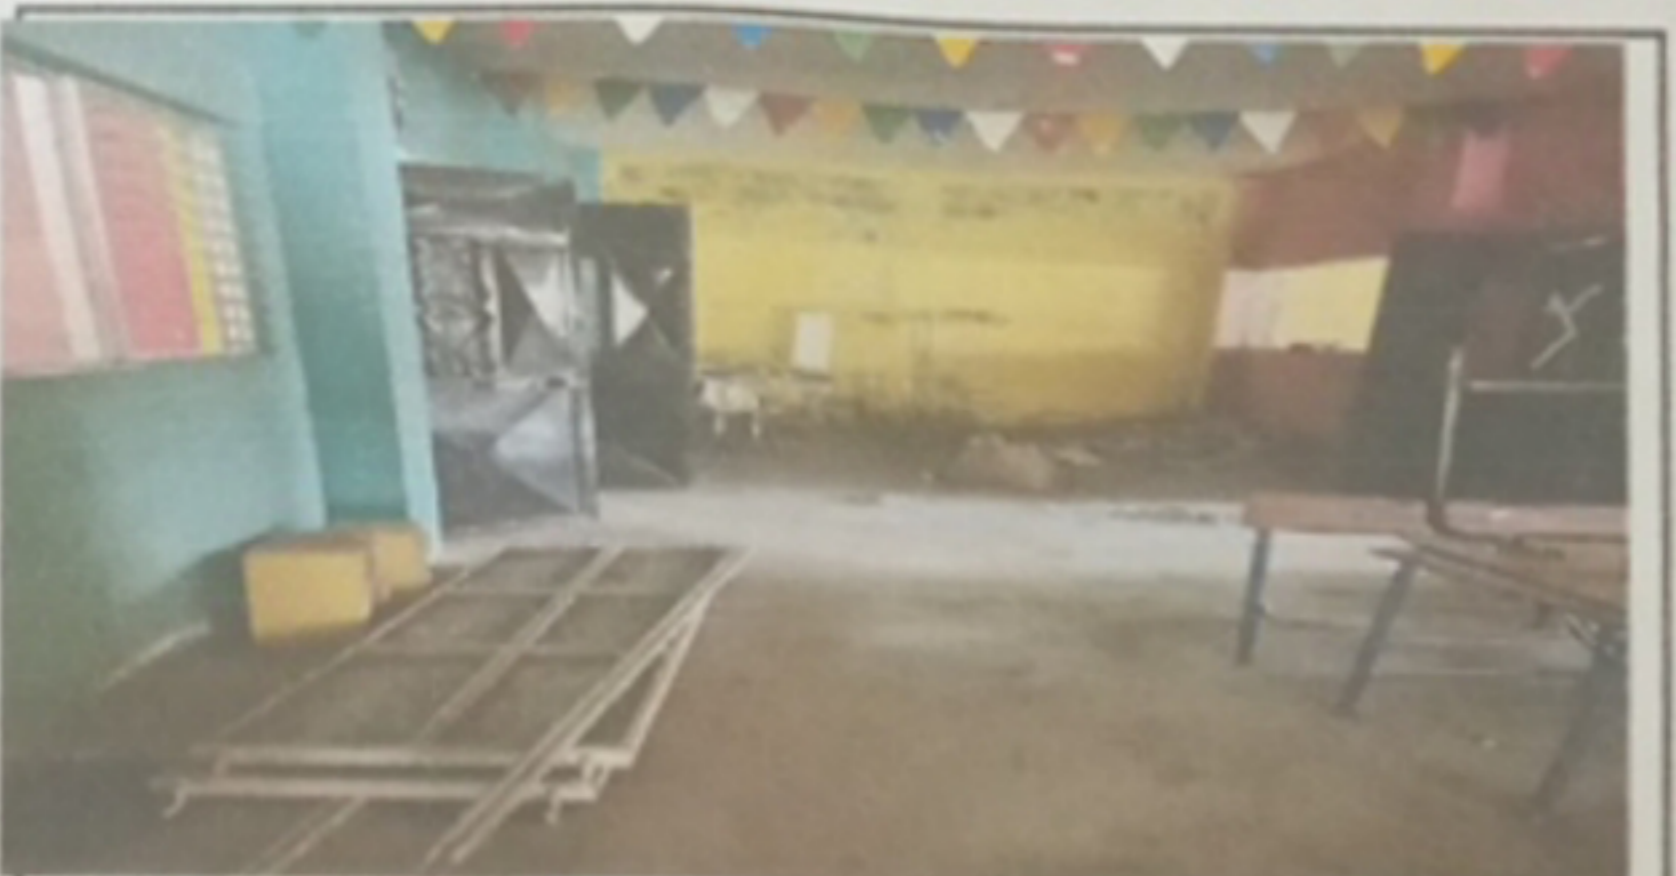
Foto 6: Módulo 3, Ruptura de paredes para colocación de ventanas PVC y mejorar la iluminación natural.
