REGISTRO FOTOGRÁFICO PROGRAMA DE MANTENIMIENTO DE EDIFICIOS ESCOLARES PÚBLICOS

DEPARTAMENTO:	QUICHÉ	MUNICIPIO:	Joyabaj
NOMBRE DEL ESTABLECIMIENTO:	EORM Caserio San Antonio Coyoya	DIRECCIÓN DEL ESTABLECIMIENTO:	Caserío San Antonio Coyoya, Joyabaj, Quiché
CÓDIGO DEL ESTABLECIMIENTO:	14-12-0455-43	FECHA:	25/11/2024

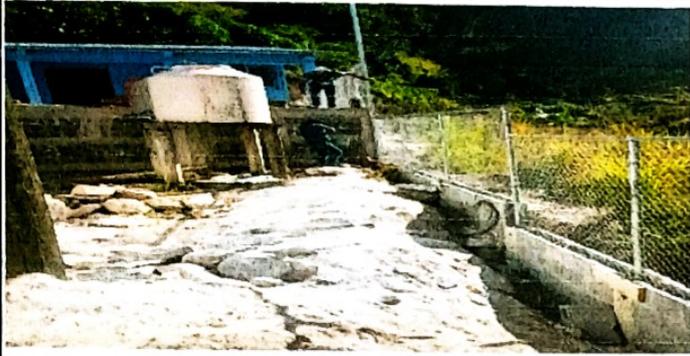
Foto 1: MURO PERIMETRAL- Reparación de muro perimetral, solera tubo hg leg, e instalación de malla

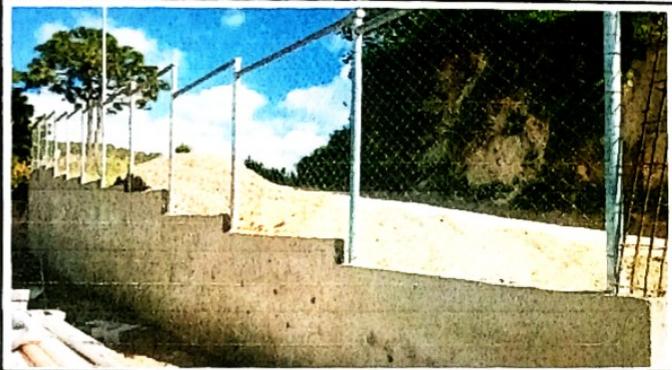
Foto 2: MURO PERIMETRAL- Repello y cernido en muro

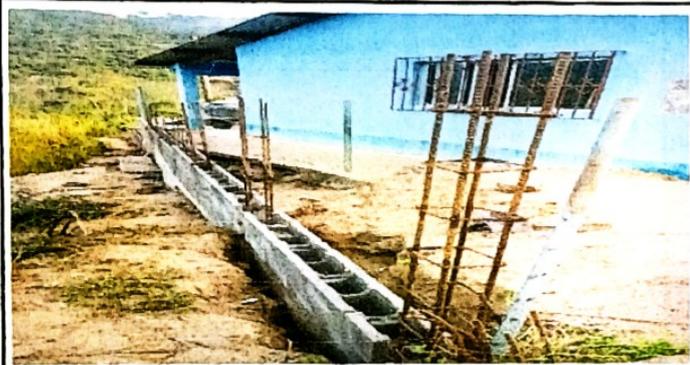
Foto 3: MURO PERIMETRAL. reparación de muro de contención

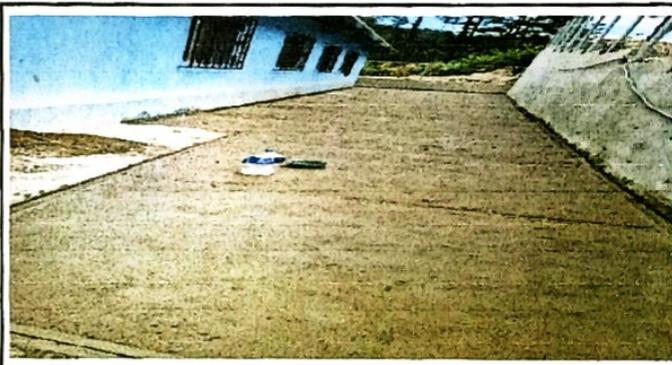
Foto 4: PATIO. Reparación de plancha de concreto de patio

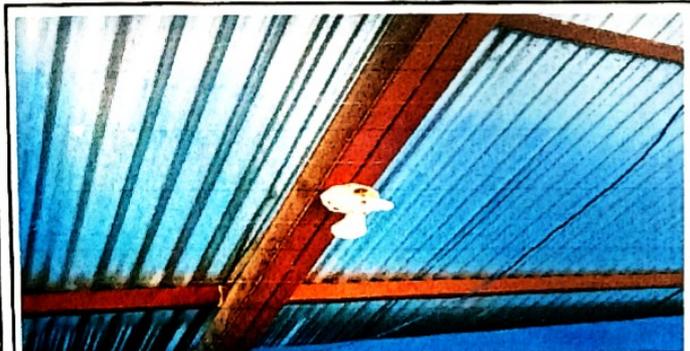
Foto 5 MODULO 1 sustitución de focos ahorradores y plafonera
