**REGISTRO FOTOGRÁFICO
PROGRAMA DE MANTENIMIENTO DE EDIFICIOS ESCOLARES PÚBLICOS**

PRA-FOR-123
Versión 1

Ministerio de Educación
Guatemala

DEPARTAMENTO:	Quiché	MUNICIPIO:	Joyabaj
NOMBRE DEL ESTABLECIMIENTO:	Escuela Oficial Rural Mixta	DIRECCIÓN DEL ESTABLECIMIENTO:	Caserío Tunajá
CÓDIGO DEL ESTABLECIMIENTO:	14-12-0460-43	FECHA:	15/03/2024

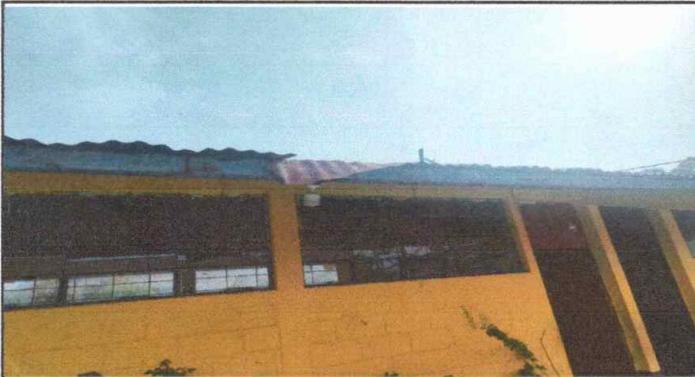
Modulo 1: Sustitucion de lamina, sustitucion de capote, sustitucion de estructura.

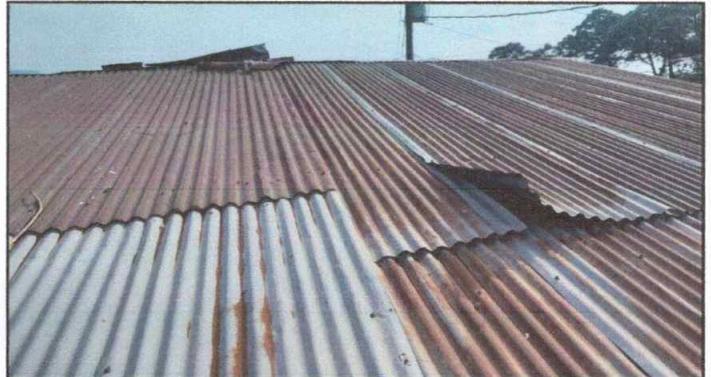
Modulo 1: Sustitucion de lamina, sustitucion de capote, sustitucion de estructura.

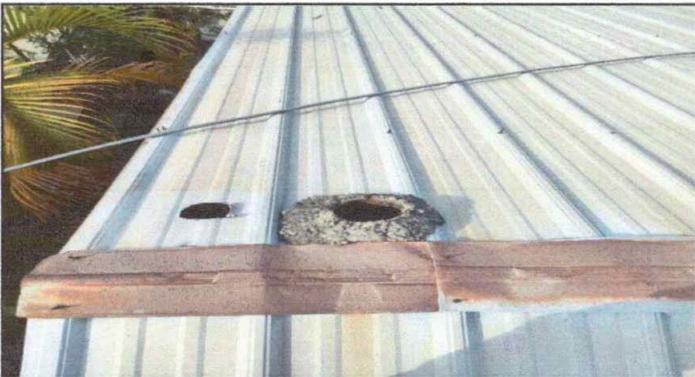
Modulo 2: Sustitucion de lamina, sustitucion de capote, sustitucion de estructura.

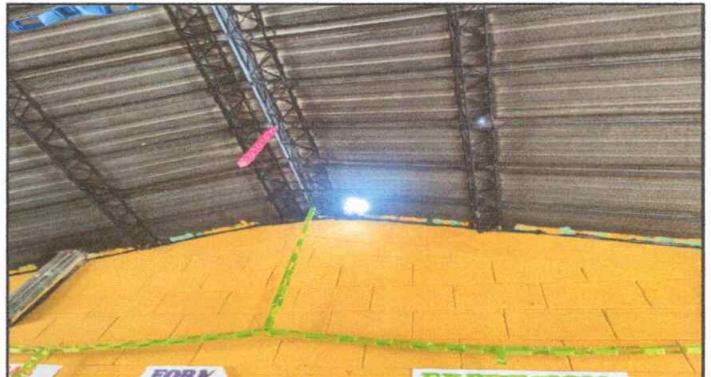
Modulo 2: Sustitucion de lamina, sustitucion de capote, sustitucion de estructura.

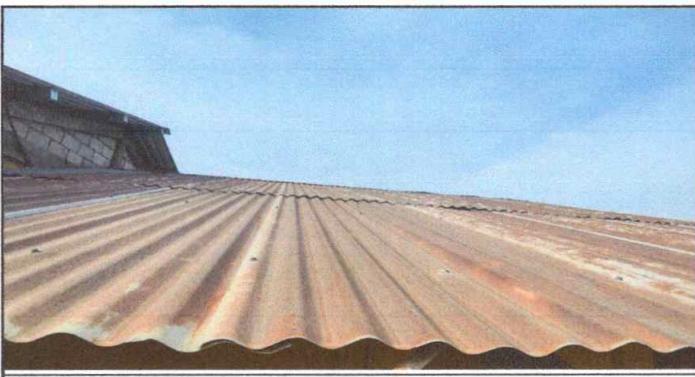
Modulo 3: Sustitucion de lamina, sustitucion de capote, sustitucion de estructura.

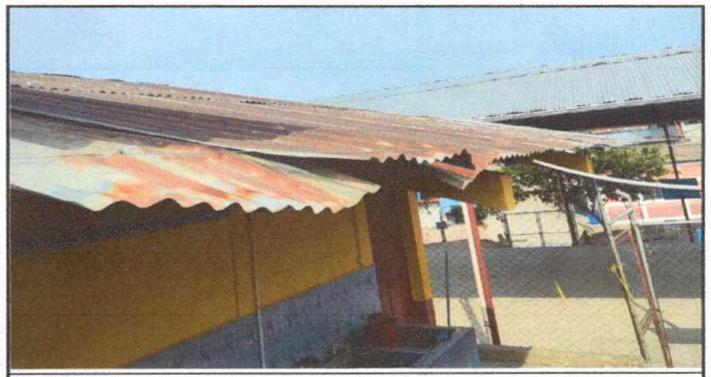
Modulo 3: Sustitucion de lamina, sustitucion de capote, sustitucion de estructura.
