# REGISTRO FOTOGRÁFICO PROGRAMA DE MANTENIMIENTO DE EDIFICIOS ESCOLARES PÚBLICOS

DEPARTAMENTO:	QUICHÉ	MUNICIPIO:	JOYABAJ
NOMBRE DEL ESTABLECIMIENTO:	ESCUELA OFICIAL RURAL MIXTA	DIRECCIÓN DEL ESTABLECIMIENTO:	CASERÍO LOS CIMIENTOS, JOYABAJ, QUICHÉ
CÓDIGO DEL ESTABLECIMIENTO:	14-12-0481-43	FECHA:	18/03/2024

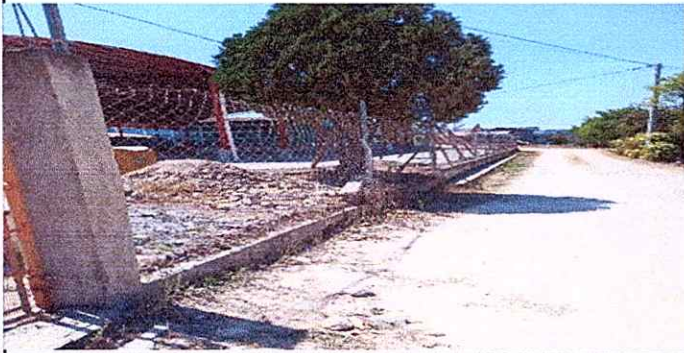
Foto1: REPARACIÓN DE MURO PERIMETRAL DE BLOCK CON TUBO HG Y MALLA GALVANIZADA, SOLERAS INTERMEDIAS Y COLUMNAS

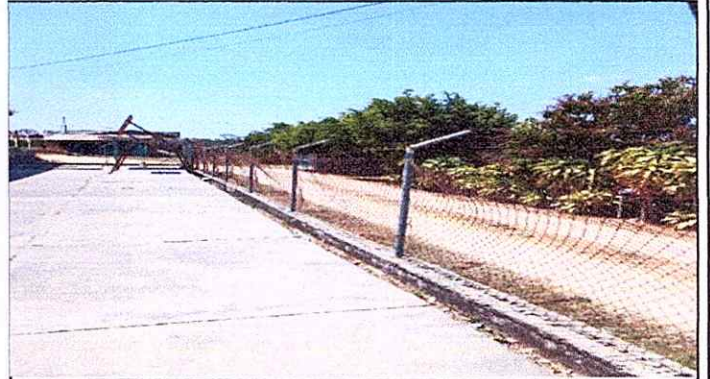
Foto 2: REPARACIÓN DE MURO PERIMETRAL DE BLOCK CON TUBO HG Y MALLA GALVANIZADA, SOLERAS INTERMEDIAS Y COLUMNAS

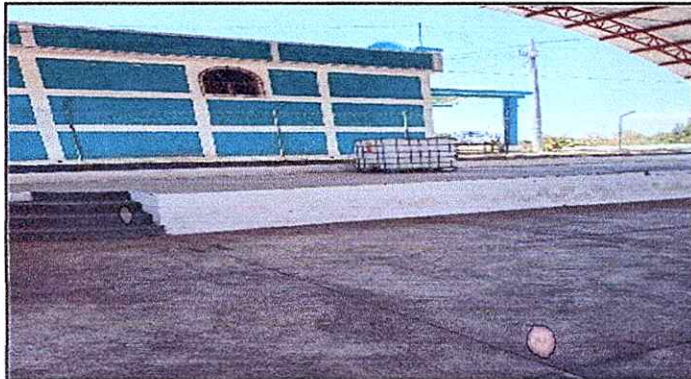
Foto 3: REPARACIÓN DE MURO PERIMETRAL DE BLOCK

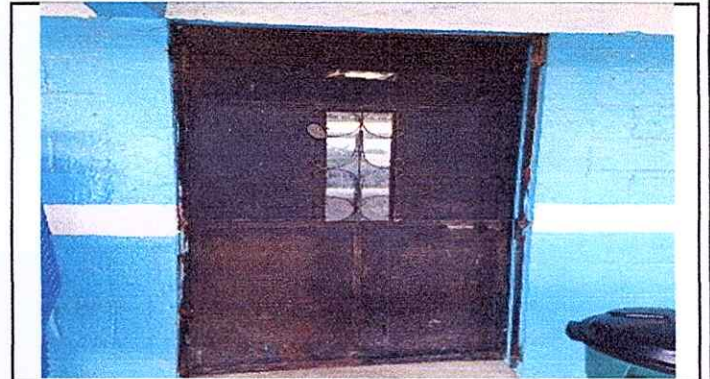
Foto 4: SUSTITUCIÓN DE PUERTA DE METAL

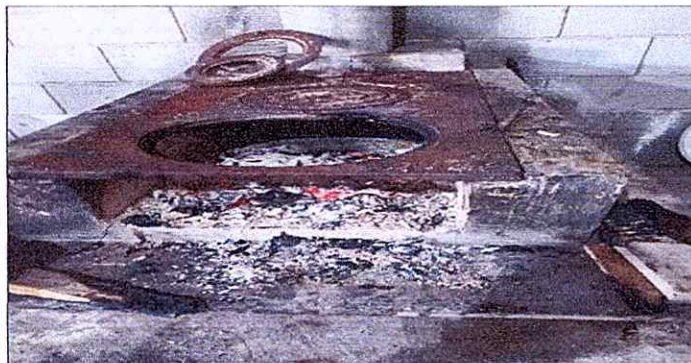
Foto 5: SUSTITUCIÓN DE PLANCHA DE METAL Y REPARACIÓN DE POLLO

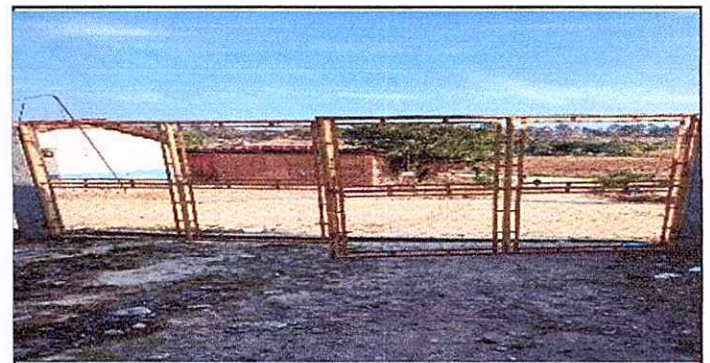
Foto 6: FABRICACIÓN E INSTALACIÓN DE PORTÓN DE METAL DE INGRESO. MEDIDAS 4.8 CENTIMETROS X 2.40 CENTIMETROS.
