REGISTRO FOTOGRÁFICO
PROGRAMA DE MANTENIMIENTO DE EDIFICIOS ESCOLARES PÚBLICOS

Ministerio de Educación
GUATEMALA

DEPARTAMENTO:	QUICHÉ	MUNICIPIO:	JOYABAJ
NOMBRE DEL ESTABLECIMIENTO:	ESCUELA OFICIAL RURAL MIXTA	DIRECCIÓN DEL ESTABLECIMIENTO:	CASERÍO LOS CIMIENTOS, JOYABAJ, QUICHÉ
CÓDIGO DEL ESTABLECIMIENTO:	14-12-0481-43	FECHA:	20/05/2024

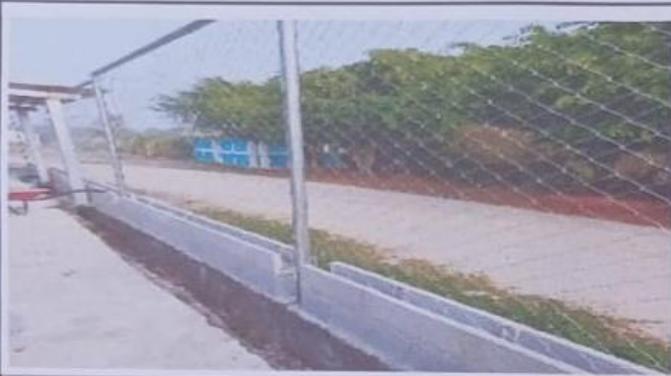
Foto 1: REPARACIÓN DE MURO PERIMETRAL DE BLOCK CON TUBO HG Y MALLA GALVANIZADA, SOLERAS INTERMEDIAS Y COLUMNAS

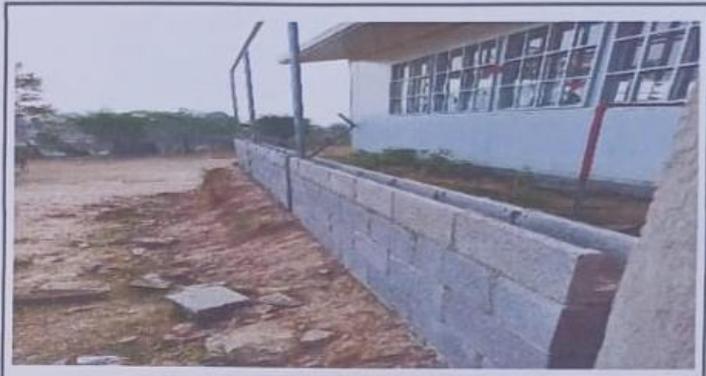
Foto 2: REPARACIÓN DE MURO PERIMETRAL DE BLOCK CON TUBO HG Y MALLA GALVANIZADA, SOLERAS INTERMEDIAS Y COLUMNAS

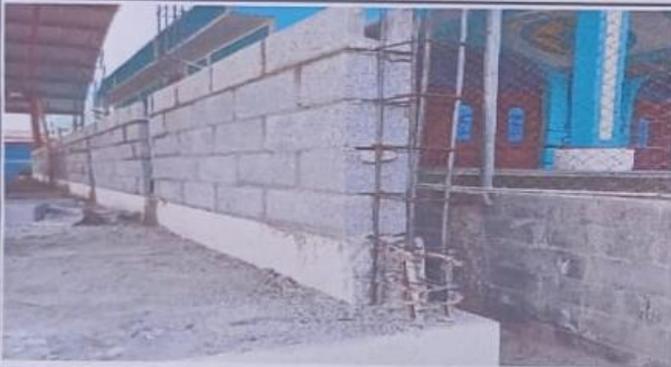
Foto 3: REPARACIÓN DE MURO PERIMETRAL DE BLOCK

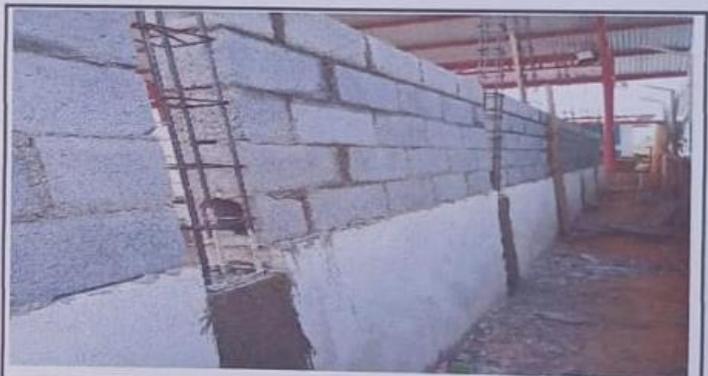
Foto 4: REPARACIÓN MURO PERIMETRAL.

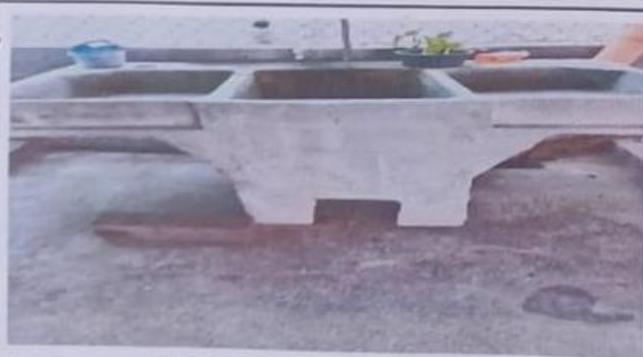
Foto 5: SUSTITUCIÓN DE PILA DE DOS LAVADEROS

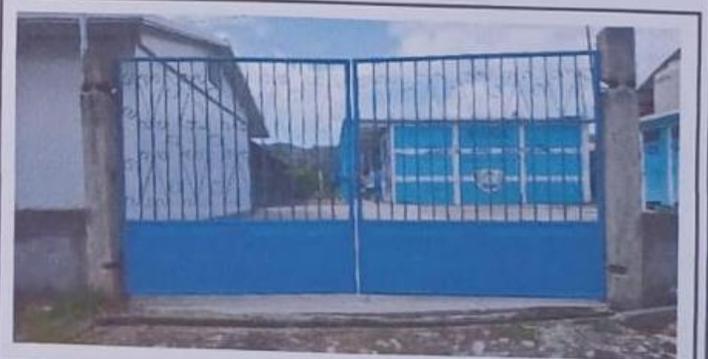
Foto 6: FABRICACIÓN E INSTALACIÓN DE PORTÓN DE METAL DE INGRESO. MEDIDAS 4.8 CENTÍMETROS X 2.40 CENTÍMETROS.
