SITUACIÓN DEFICIENCIAS DETERMINADAS

| DEPARTAMENTO: | QUICHÉ | MUNICIPIO: | JOYABAJ |
| NOMBRE DEL ESTABLECIMIENTO: | ESCUELA OFICIAL RURAL MIXTA | DIRECCIÓN DEL ESTABLECIMIENTO: | CASERÍO TRES CRUCES I |
| CÓDIGO DEL ESTABLECIMIENTO: | 1412-0489-43 | FECHA: | 14/03/2024 |

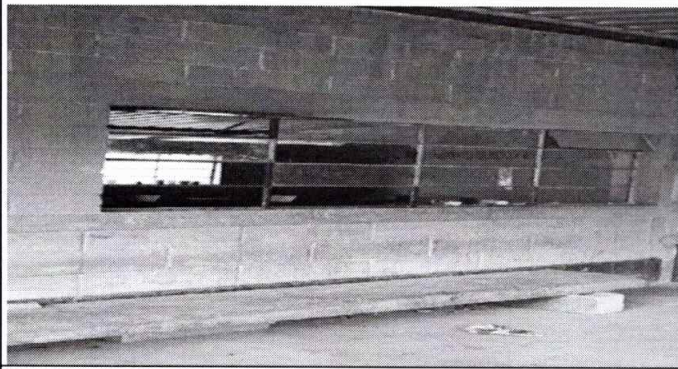
Modulo 1. Sustitución de piso de torta de concreto por piso cerámico. Pintura en muros exteriores e interiores

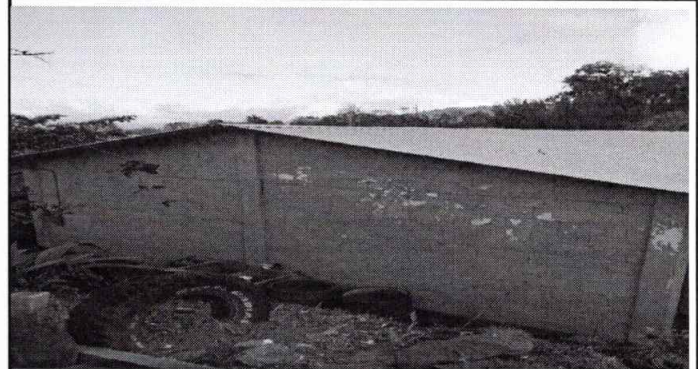
Modulo 1. Sustitución de piso de torta de concreto por piso cerámico. Pintura en muros exteriores e interiores.

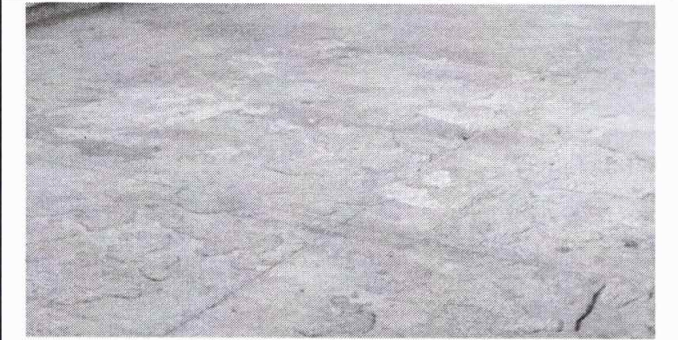
Modulo 2. Sustitución de piso de torta de concreto por piso cerámico.

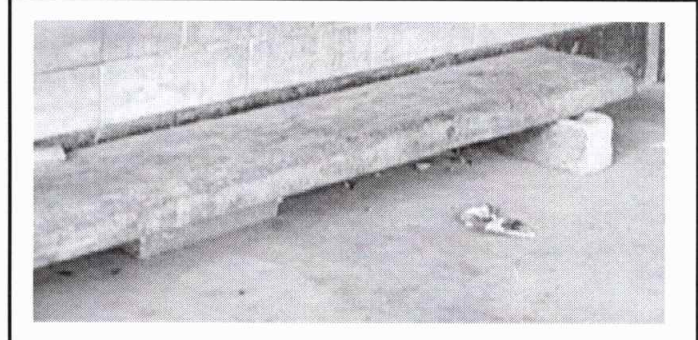
Modulo 2. Sustitución de piso de torta de concreto por piso cerámico.

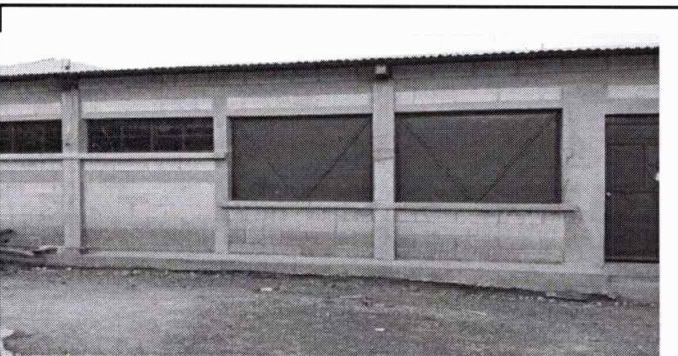
PINTURA GENERAL .
