**REGISTRO FOTOGRÁFICO  
PROGRAMA DE MANTENIMIENTO DE EDIFICIOS ESCOLARES PÚBLICOS**

DEPARTAMENTO:	QUICHÉ	MUNICIPIO:	JGYABAJ
NOMBRE DEL ESTABLECIMIENTO:	ESCUELA OFICIAL RURAL MIXTA	DIRECCIÓN DEL ESTABLECIMIENTO:	CASERIO EL MANANTIAL
CÓDIGO DEL ESTABLECIMIENTO:	14-12-5255-43	FECHA:	18 DE MARZO DE 2024

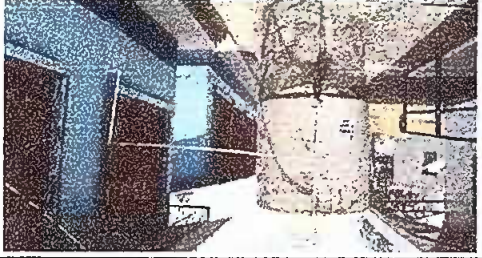
OBSERVACIONES: En caso de no haberse observado, se puede agregar el número de fotos. Firma y sello del responsable del registro fotográfico.		OBSERVACIONES: En caso de no haberse observado, se puede agregar el número de fotos. Firma y sello del responsable del registro fotográfico.	
Foto 6: Fabricación de estructura para elevar depósito de agua de 1100 litros.		Foto 5: Pintura en exteriores e interiores.

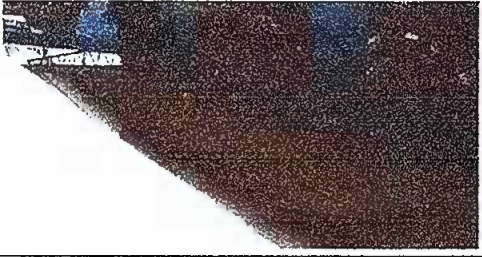
Foto 4: Sustitución de canal de metal.		Foto 3: Mantenimiento a balcones de metal.

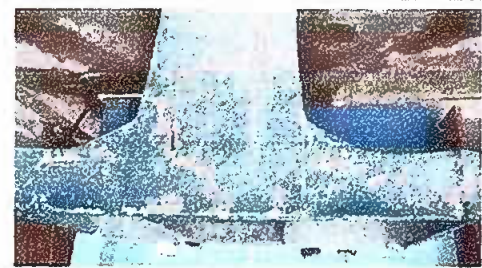
Foto 2: Sustitución de pila de cemento de dos lavadero por una formal.		COCINA, Foto 1, Sustitución de lámina, por lámina troquelada aluzinc 26.

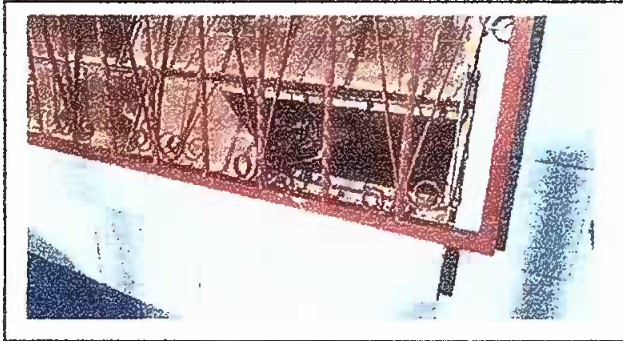
Foto 1: MODULO 2, Mantenimiento a balcones de metal

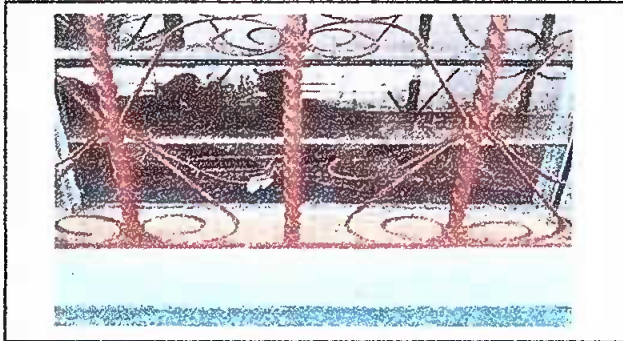
Foto 2: Sustitución de vidrios

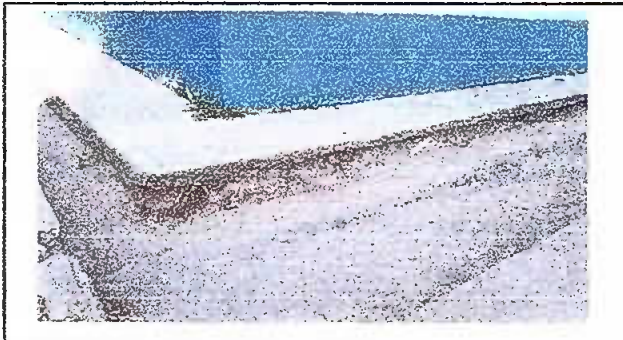
Foto 3: Reparación de banquetas de concreto

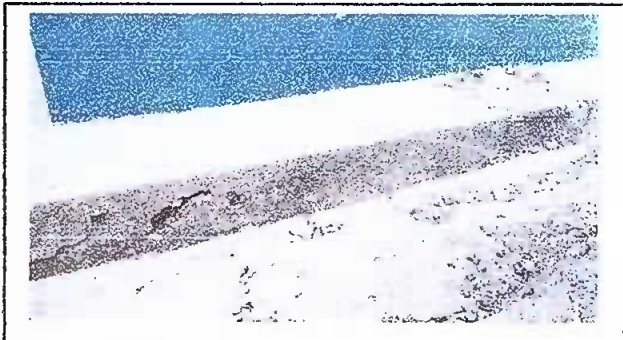
Foto 4: Reparación de cuneta de concreto

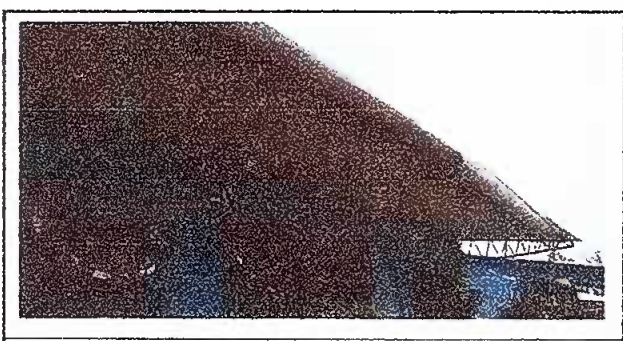
Foto 5: Sustitución de canal de metal

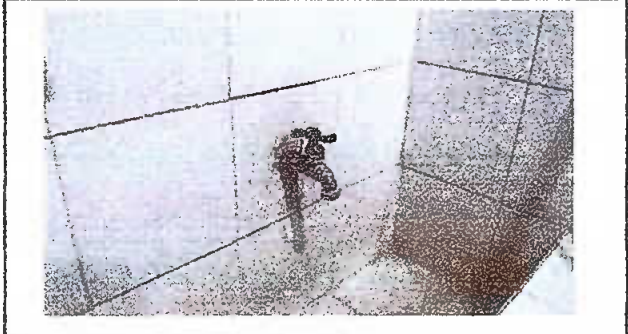
MODULO 3 Baños Foto1: Sustitución de grifos

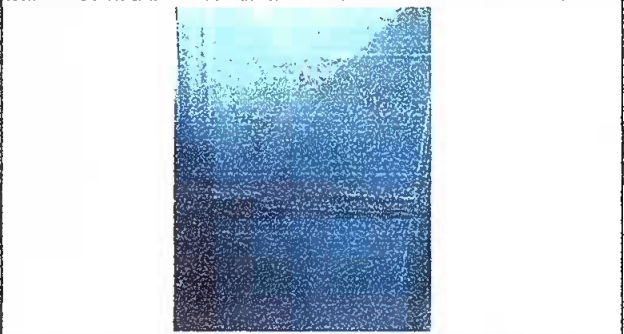
Foto 2: Mantenimiento a estructura ( lijado, cambio de tubo, cepillado, sujeciones, aplicación de pintura)

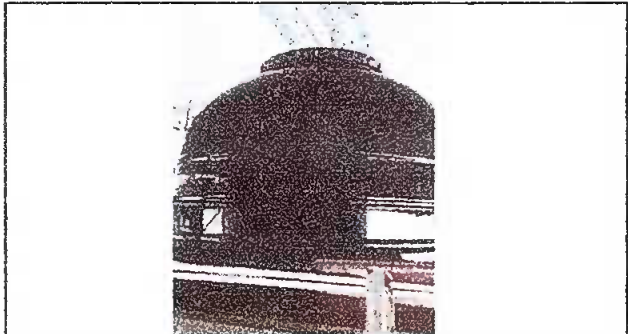
Foto 3: Sustitución de accesorios de depósito de agua

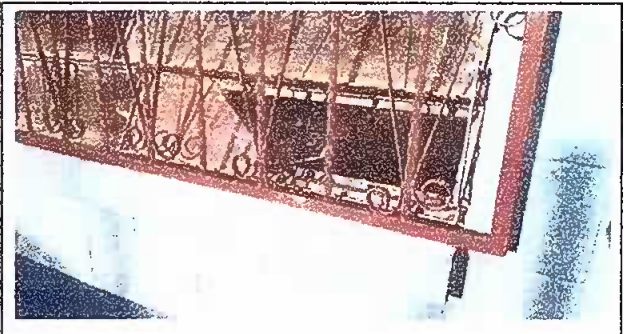
Foto 4: Mantenimiento a balcones de metal

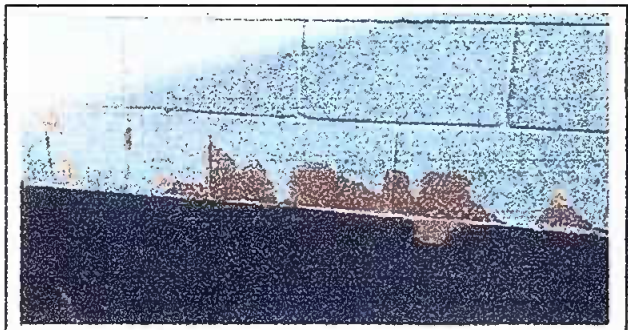
Foto 5: Pintura en muros exteriores e interiores

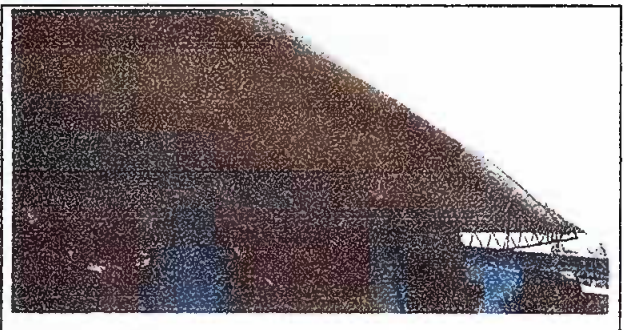
Foto 8: Sustitución de canal de metal
