SITUACIÓN DEFICIENCIAS DETERMINADAS      PREVIO       DURANTE       POSTERIOR

DEPARTAMENTO:	QUICHÉ	MUNICIPIO:	JOYABAJ
NOMBRE DEL ESTABLECIMIENTO:	ESCUELA OFICIAL RURAL MIXTA	DIRECCIÓN DEL ESTABLECIMIENTO:	CASERÍO EL MANANTIAL
CÓDIGO DEL ESTABLECIMIENTO:	14-12-5255-43	FECHA:	02 DE JUNIO DE 2024

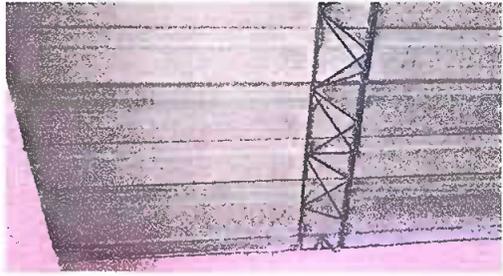
<p><b>COCINA, Foto 1, Sustrucción de lámina, por lámina troquelada aluzinc 26</b></p>

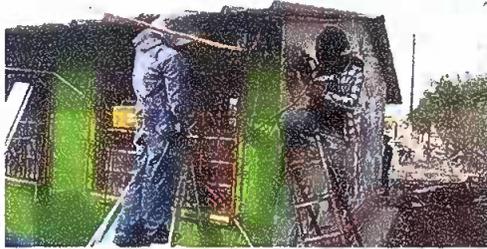
<p><b>Foto 4: Sustrucción de canal de metal</b></p>
---	--

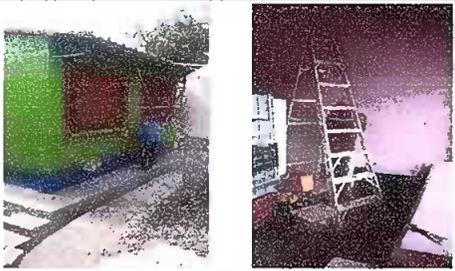
<p><b>Foto 5: Pintura en exteriores e interiores</b></p>

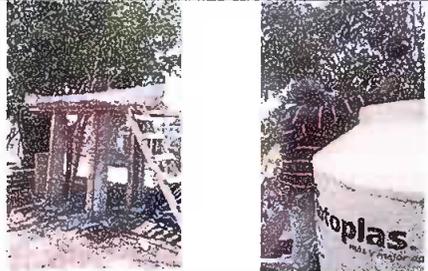
<p><b>Foto 6: Fabricación de estructura para elevar depósito de agua de 1100 litros</b></p>
--	--
