SITUACIÓN DEFICIENCIAS DETERMINADAS

DEPARTAMENTO:	QUICHÉ	MUNICIPIO:	Nebaj
NOMBRE DEL ESTABLECIMIENTO:	E.O.R.M.JM	DIRECCIÓN DEL ESTABLECIMIENTO:	Caserío Xesupio Aldea Palop Grande
CÓDIGO DEL ESTABLECIMIENTO:	14-13-0032-43	FECHA:	10/09/2024

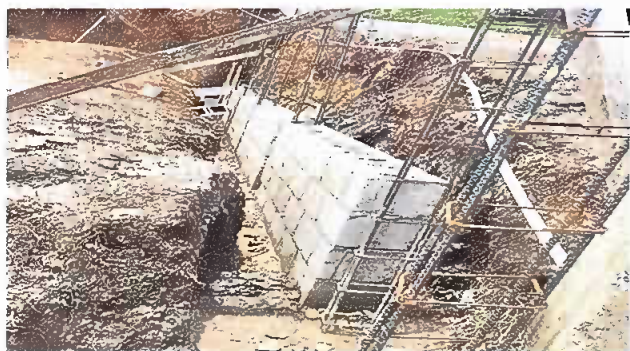
Foto1: reparacion de muro perimetral de block con tibo hg y malla y galbanizado soleras intermedias y columnas.

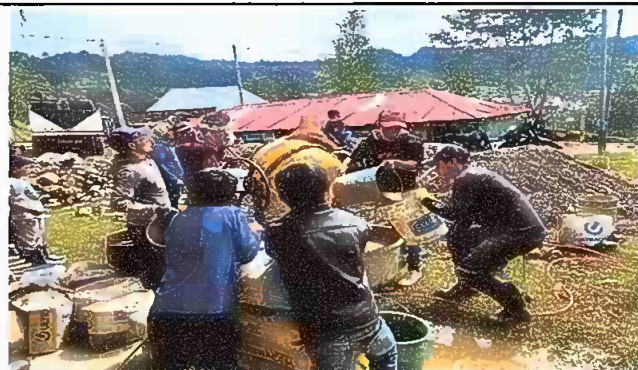
Foto 2: reparacion de muro perimetral de block con tibo hg y malla y galbanizado soleras intermedias y columnas.

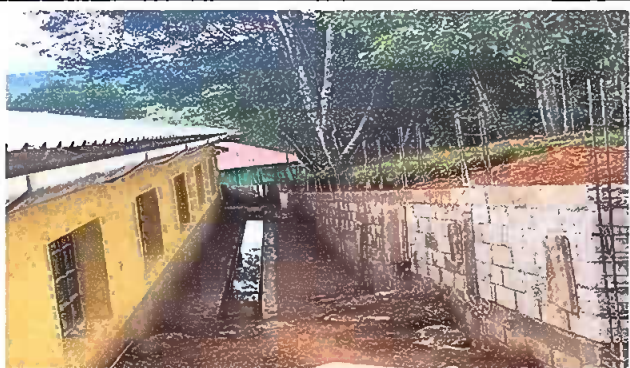
Foto 3: reparacion de muro perimetral de block con tibo hg y malla y galbanizado soleras intermedias y columnas.

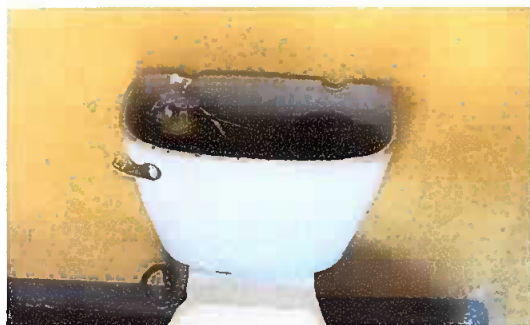
Foto 5: sustitucion de tanque de agua y accesorios de inodoro

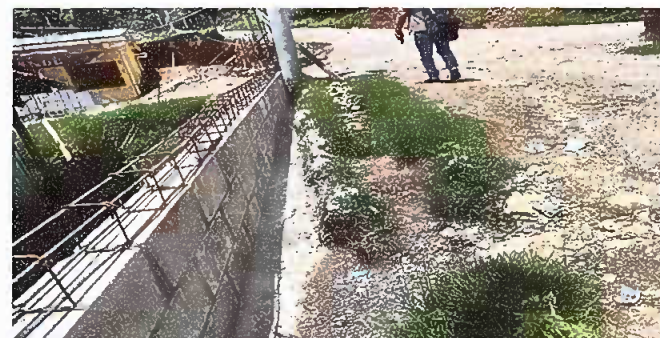
Foto 6: reparacion de muro perimetral de block con tibo hg y malla y galbanizado soleras intermedias y columnas.
